# ERFOLGSKRITERIEN FÜR TUNNELANSTRICHSYSTEME

**Tunnelanstrichsysteme sind für die Erhöhung der Sicherheit und die Reduktion der Instandhaltungs- und Energiekosten von wesentlicher Bedeutung. Allerdings ist die Dauerhaftigkeit der derzeit eingesetzten Systeme oft nicht zufriedenstellend.**

- Initiative: VIF 2013
- Kurztitel: Tunnelanstriche
- Projektart: EE
- Laufzeit: 07.2014-12.2016
- Laufzeit in Monaten: 30
- Projektkonsortium: Smart Minerals GmbH (B. Achleitner, M. Peyerl), IKO Ingenieurbüro Kolar GmbH (K. Kolar, C. Koller)
- 7 Arbeitspakete
- 8 Meilensteine
- Ziel: Lösungswege zur dauerhaften Ausführung von Tunnelbeschichtungen
- Ergebnis: Leitfaden für Planer und Ausführende
- Gesamtkosten netto: ca. € 220.000,-

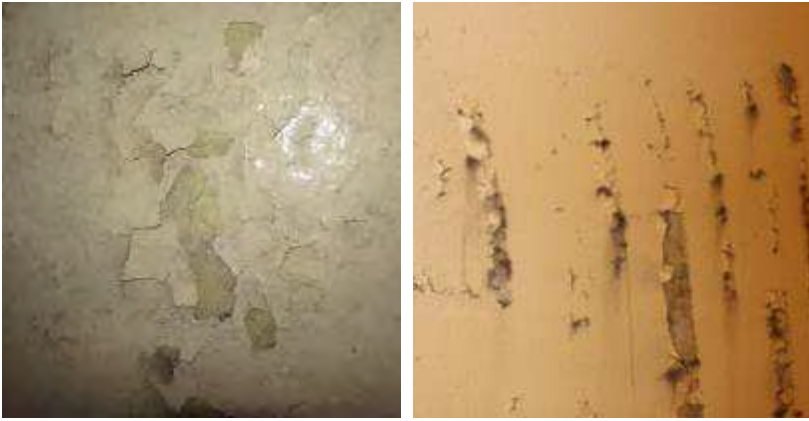
a) Krakeleerisse im Ganzsteintunnel      b) Abplatzungen im Strenger Tunnel  
ABB 2. Schäden aus realen Tunnelbauwerken

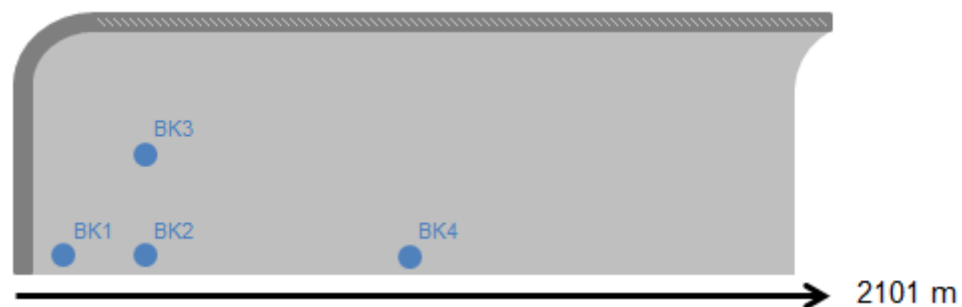
**Abbildung 61: Beprobung Ganzsteintunnel - RFB Wien**

Avenarius Agro   Jänner bis März 2008   Neubau				
Nr.	Block	Entnahmeort	Entnahmehöhe	Beschreibung
Ga-BK1	1/0	45 m	50 cm	feine Krakeleerisse mit Abplatzungen
Ga-BK2	6/0	325 m	50 cm	intakter Block
Ga-BK3	6/0	325 m	230 cm	intakter Block
Ga-BK4	18/4	1065 m	50 cm	feine und grobe Krakeleerisse mit Abplatzungen

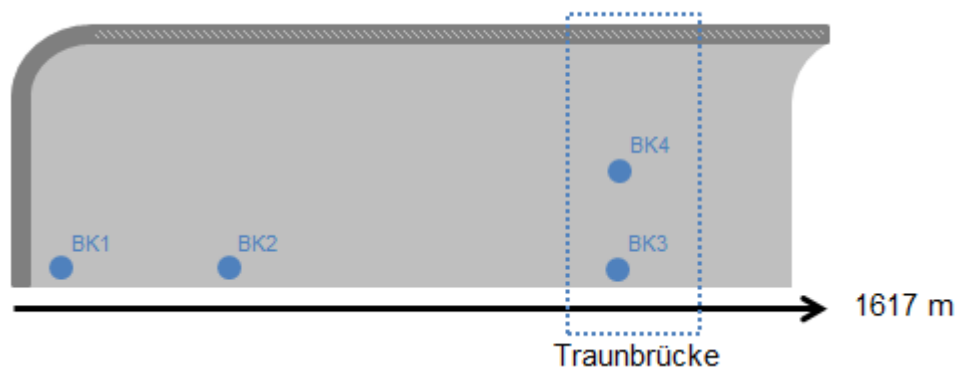
**Abbildung 62: Beprobung Wels Noitzmühle - RFB Graz**

Avenarius Agro   Juni und Juli 2003   Neubau				
Nr.	Block	Entnahmeort	Entnahmehöhe	Beschreibung
We-BK1	G004	31,6 m	50 cm	1 Riss, System mit Spachtelung
We-BK2	G039	451 m	50 cm	Abplatzungen, System ohne Spachtelung
We-BK3	Traunbrücke Block 33	1314 m	60 – 70 cm	Bläschen < 50 cm
We-BK4	Traunbrücke Block 33	1314 m	195 – 205 cm	intakter Block

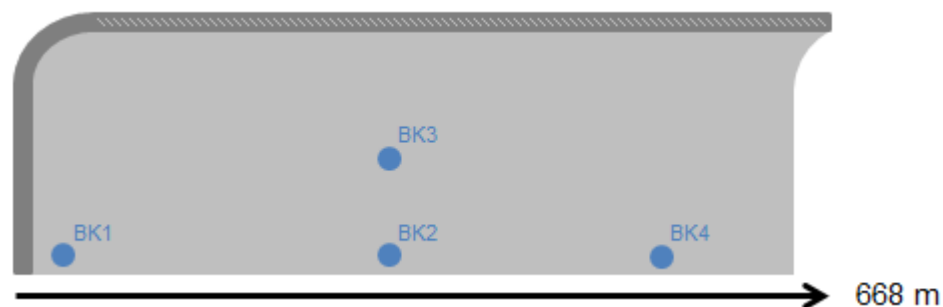
**Abbildung 63: Beprobung Wolfsbergtunnel - RFB Villach**

Avenarius Agro   März bis Juni 2010   Neubau				
Nr.	Block	Entnahmeort	Entnahmehöhe	Beschreibung
WoV-BK1	V03	16,8 m	50 cm	feine Krakeleerisse
WoV-BK2	V35	368,4 m	50 cm	schwarze Stellen mit pulvriger Spachtelmasse
WoV-BK3	V35	368,4 m	205 cm	schwarze Stellen mit pulvriger Spachtelmasse
WoV-BK4	V45	485,6 m	50 cm	intakter Block

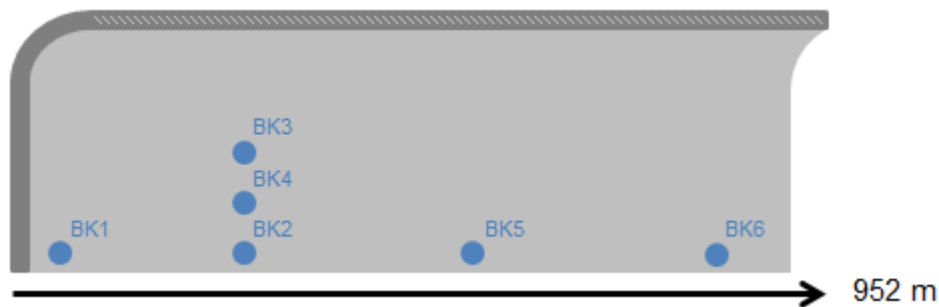
**Abbildung 64: Beprobung Wolfsbergtunnel - RFB Salzburg**

Avenarius Agro   Oktober und November 2010   Sanierung				
Nr.	Block	Entnahmeort	Entnahmehöhe	Beschreibung
WoS-BK1	S79	17,2 m	50 cm	feine Krakeleerisse
WoS-BK2	S59	255,5 m	50 cm	weiße hellere Stelle und feine Krakeleerisse
WoS-BK3	S59	255,5 m	200 cm	weiße hellere Stelle und feine Krakeleerisse
WoS-BK4	S59	255,5 m	170 cm	weiße hellere Stelle
WoS-BK5	S22	496,5 m	50 cm	intakter Block
WoS-BK6	S09	856,2 m	80 cm	schwarze Stellen mit pulveriger Spachtelmasse

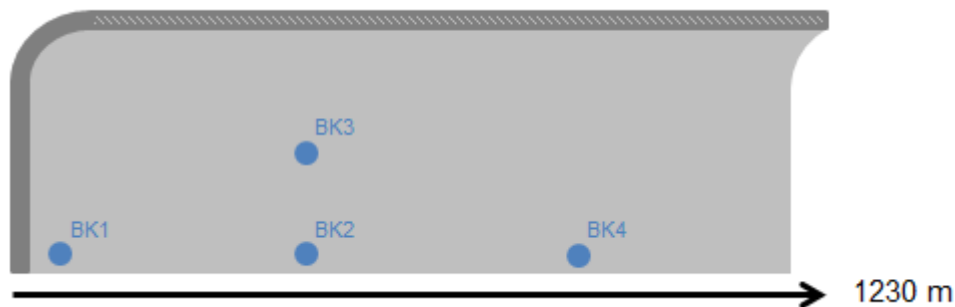
**Abbildung 65: Beprobung Schartnerkogeltunnel - RFB Graz**

Avenarius Agro   Mai und Juni 2005   Sanierung				
Nr.	Block	Entnahmeort	Entnahmehöhe	Beschreibung
Sc-BK1	3	17 m	50 cm	gute Haftung, Krakeleerisse vorhanden aber nicht durchgängig, da Anstrich rel. Dick; raues Unterprofil
Sc-BK2	34	477 m	50 cm	wenige Krakeleerisse
Sc-BK3	34	477 m	> 200 cm	Abplatzungen bei Rissen, vermutlich durch Feuchtigkeitseintritt, keine Krakeleerisse,
Sc-BK4	75	900 m	50 cm	wenige Krakeleerisse

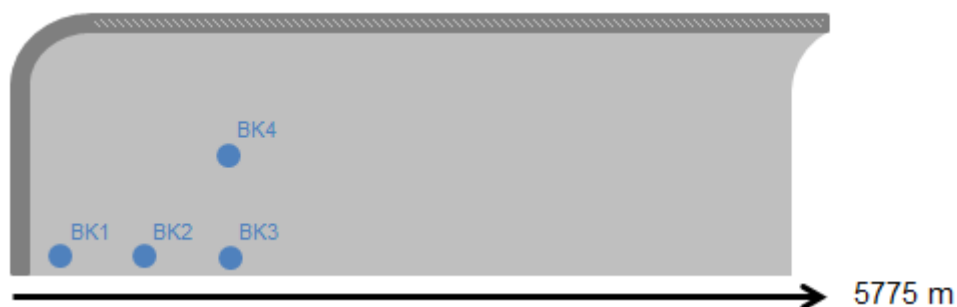
**Abbildung 66: Beprobung Strenger Tunnel - RFB Innsbruck**

Mapei   Mai und Juni 2006   Neubau				
Nr.	Block	Entnahmeort	Entnahmehöhe	Beschreibung
St-BK1	OWS5	12 m	50 cm	intakter Block
St-BK2	S425	792 m	50 cm	feine Abplatzungen von 0-100 cm Höhe, besonders stark unter Notausgangsschild
St-BK3	S283	1764 m	50 cm	intakter Block (nur wenige keine Risse)
St-BK4	S283	1764 m	210 cm	intakter Block (nur wenige keine Risse)

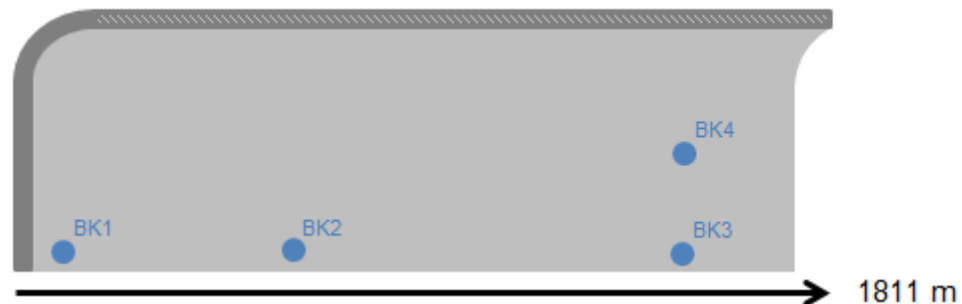
**Abbildung 68: Beprobung Milser Tunnel - RFB Arlberg**

Avenarius Agro   April bis Juli 2005   Sanierung				
Nr.	Block	Entnahmeort	Entnahmehöhe	Beschreibung
Mi-BK1	7	62 m	70 cm	sehr rau und viele Schmutzablagerungen
Mi-BK2	53	583 m	70 cm	sehr rau und viele Schmutzablagerungen
Mi-BK3	126	1448 m	90 cm	weniger rau, weniger Schmutz; zusätzlich Abplatzungen und schlechte Haftung bis 150 cm, derartige Schäden über 2/3 bis 3/4 der Tunnellänge
Mi-BK4	126	1448 m	220 cm	intakter Block

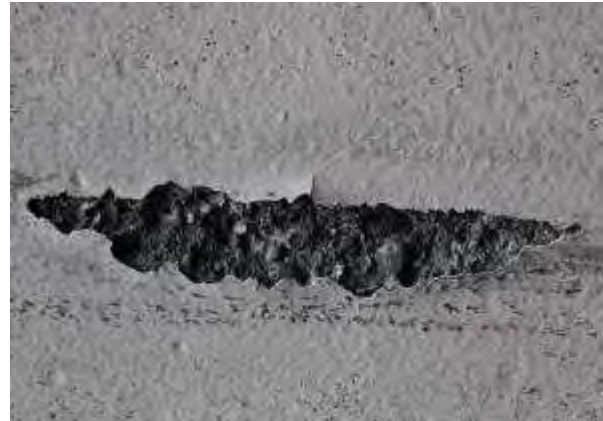
d) Detailansicht mit zerstörtem Betongefüge

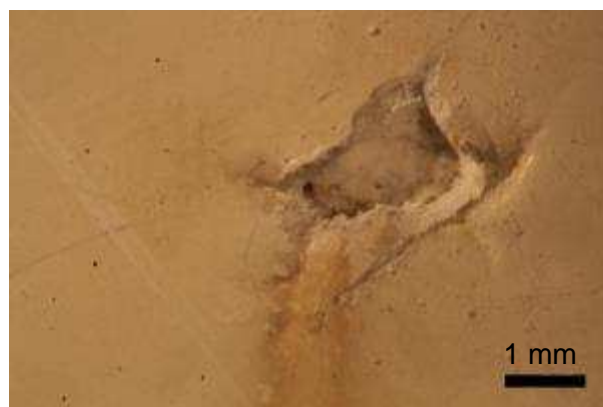
e) Nr5\_IG\_UG04\_2\_rot nach dem Öffnen der Pore mit dem Messer

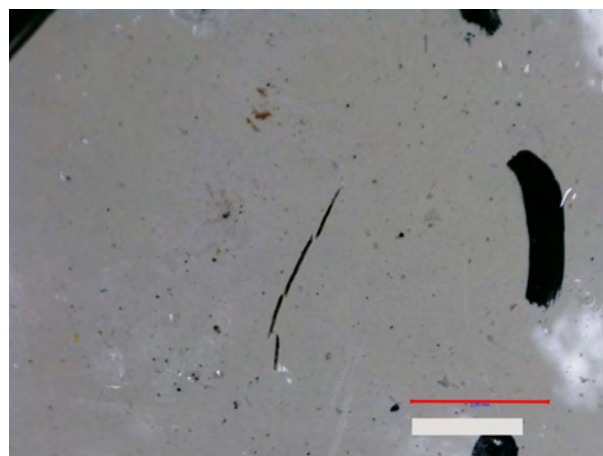
h) Nr2\_WDI\_UG02\_2\_schwarz

Rissbildung im Anstrich

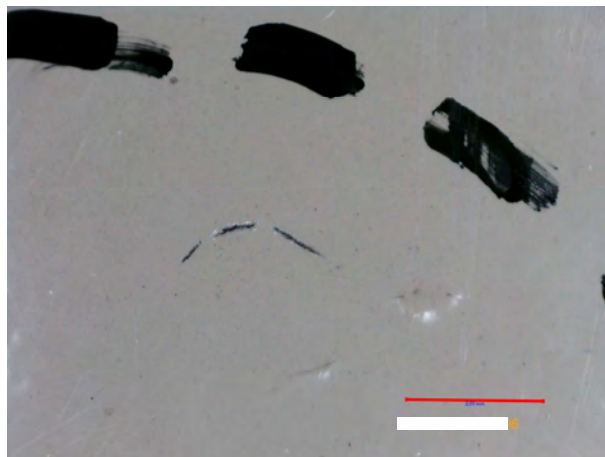
n) Nr5\_IG\_UG02\_1\_rot

Rissbildung im Anstrich

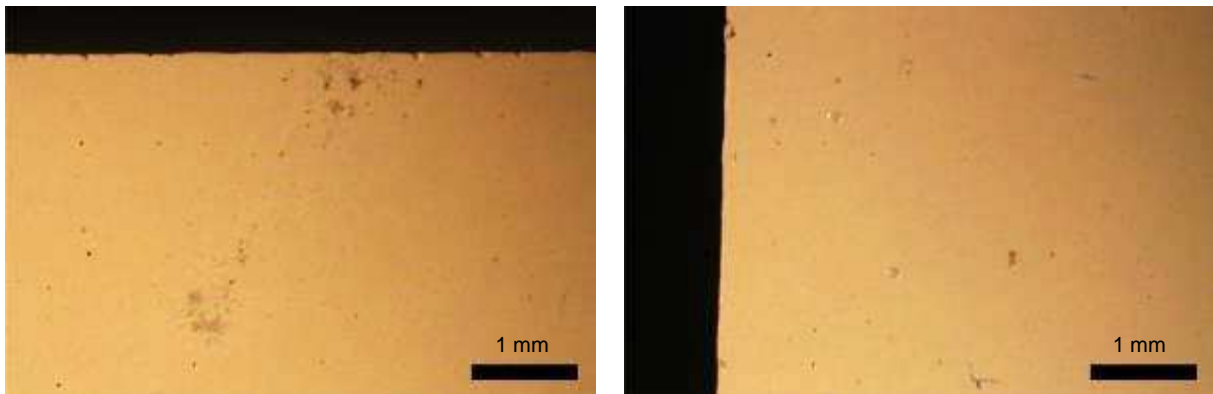
a) leichte Abschürfungen an der Oberfläche
