Entwicklung verschleißarmer Fahrbahnbergänge EVAF Ergebnisbericht AP 1 – AP 4

Ein Projekt finanziert im Rahmen der
Verkehrsinfrastrukturforschung 2012
(VIF2011)

März 2015

Entwicklung verschleißarmer Fahrbahnübergänge EVAF Ergebnisbericht AP1

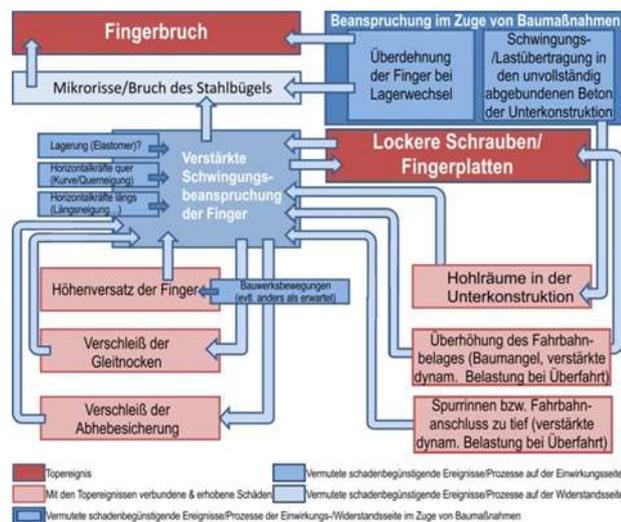
Allgemeine Schäden an der Konstruktion: können (a) im Zuge von Baumaßnahmen auftreten, wie z.B. Überdehnung der Finger bei Lagertausch, Stoßbelastung durch schwere Baustellenfahrzeuge nach dem Abfräsen des Belages, (b) durch die Fahrbahngeometrie z.B. erhöhte Querkräfte aufgrund von engen Kurvenradien und somit einer verkehrsbedingten Querbelastung bzw. Zwangsbeanspruchung durch Behinderung der Querverformung der Finger (Unterdimensionierung) und (c) durch Niveauunterschiede aufgrund von Bauwerksbewegungen, starker Verschmutzung (Abheben der Finger; Verschleiß der Gleitnocken) zwischen den Fingerplatten entstehen. Bild 7 zeigt die Kausalitäts – Interaktionsdarstellung für die Schadensbilder Finger- und Schraubenbrüche auf Basis der Schadenserhebungen und Expertengespräche.

Bild 7: **Kausalitäts – Interaktionsdarstellung für die Schadensbilder Finger- und Schraubenbrüche an GFFs**

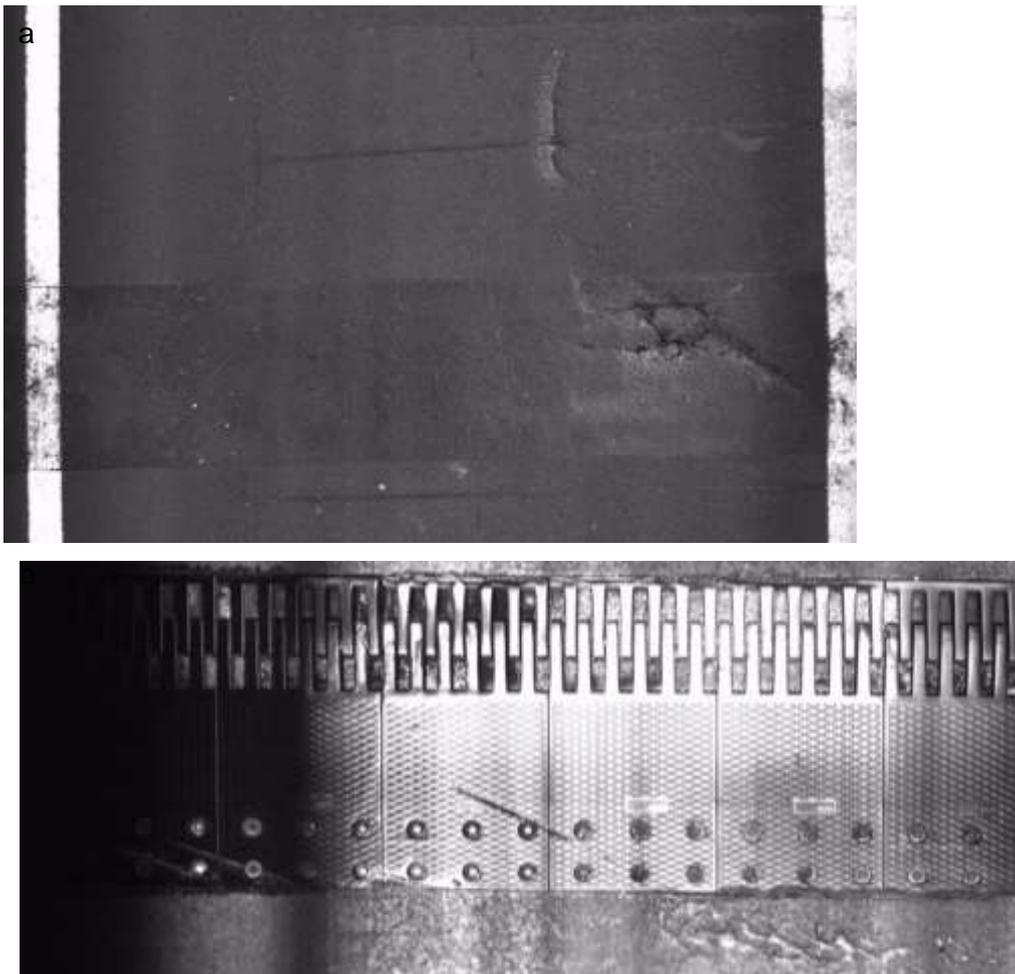
In Bild 14a ist ein Beispiel einer durch Risse geschädigten BDF dargestellt. Bild 14b zeigt eine Gleitfingerkonstruktion welche Schneepflugschäden aufweist.

Bild 14: Beispielhafte Bilder geschädigter Fahrbahnübergangskonstruktionen aus den RoadSTAR Auswertungen; a) gerissene Belagsdehnfuge; b) Gleitfingerkonstruktion mit Schneepflugschäden

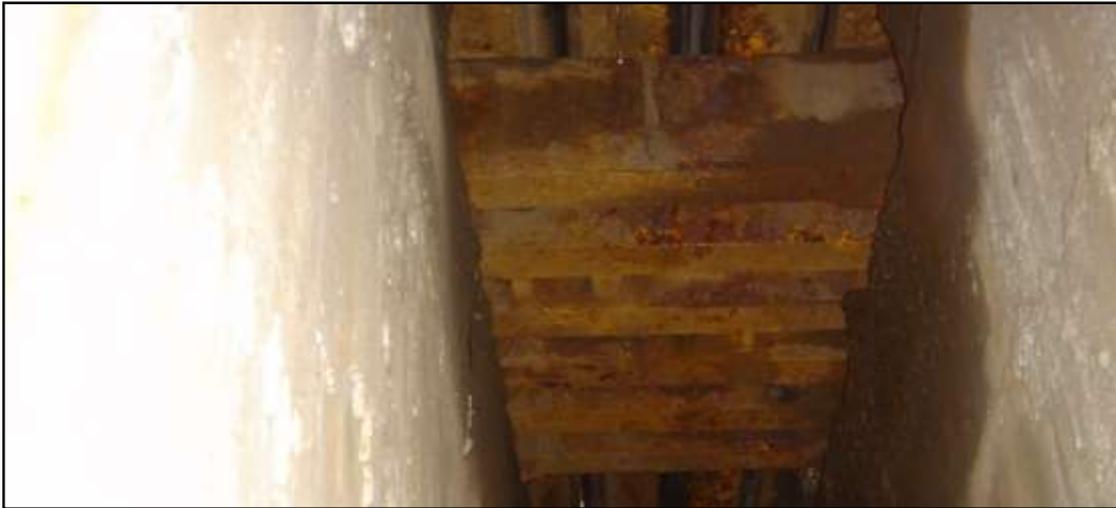
Bei diesem Projekt musste eine stark korrodierte Modulardehnfuge saniert werden (Abbildung 1). Dabei sollte ein „Mini-Fly-Over“ zur Sanierung ohne Verkehrsstau zum Einsatz kommen. Die bestehende Modulardehnfuge wurde durch einen mageba TENSA FlexFinger-Übergang ersetzt. Die Besonderheit bei dieser Art Umbau ist der temporäre Einbau einer Übergangskonstruktion. Diese soll die Verkehrsbeeinträchtigung so gering wie möglich halten. Zu diesem Zweck wird je eine Fahrspur durch temporäre Stahlplatten überdeckt.

Abbildung 1: **Untersicht der Brücke, deutliche Korrosion zu erkennen**

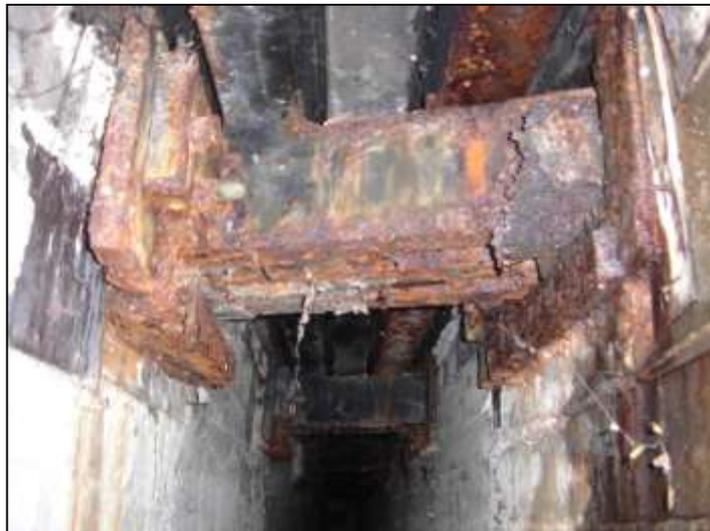
Bei diesem Projekt mussten drei Modulardehnfugen an der Hochstrasse in Wolfsburg ersetzt/ saniert werden, bei denen erhebliche Korrosionsschäden festgestellt wurden.

Abbildung 8: **Deutliche Korrosionsschäden**

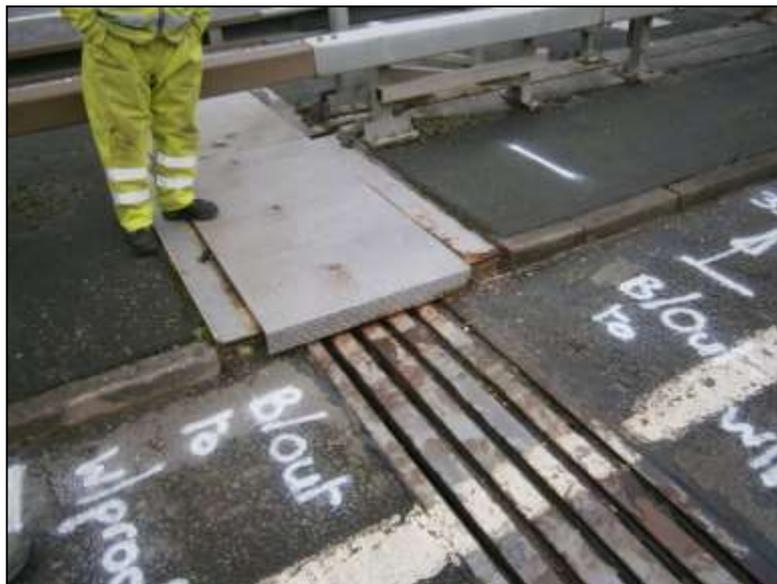
- Erhöhte Lärmemission bei Überfahren
- Sichtbare Korrosionsschäden

Abbildung 18: Randbereich der Bestands-FÜK

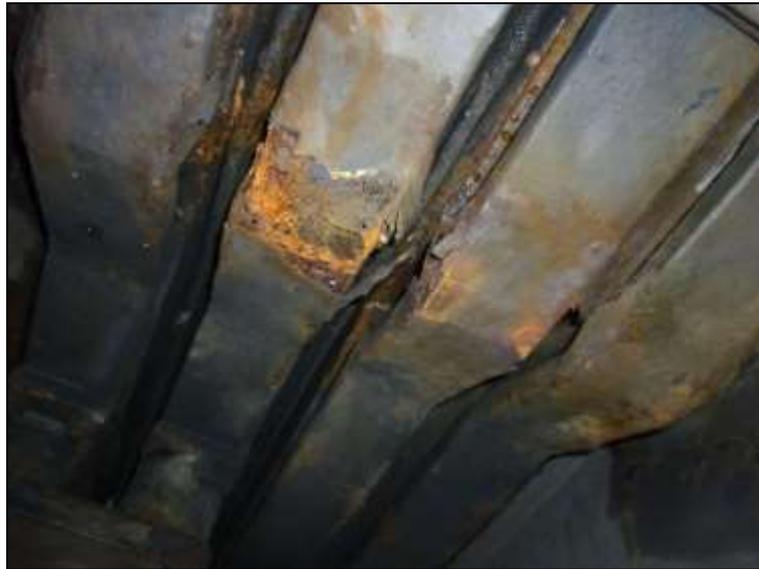
Abbildung 19: Korrosion an den Knickpunkten der Lamellen

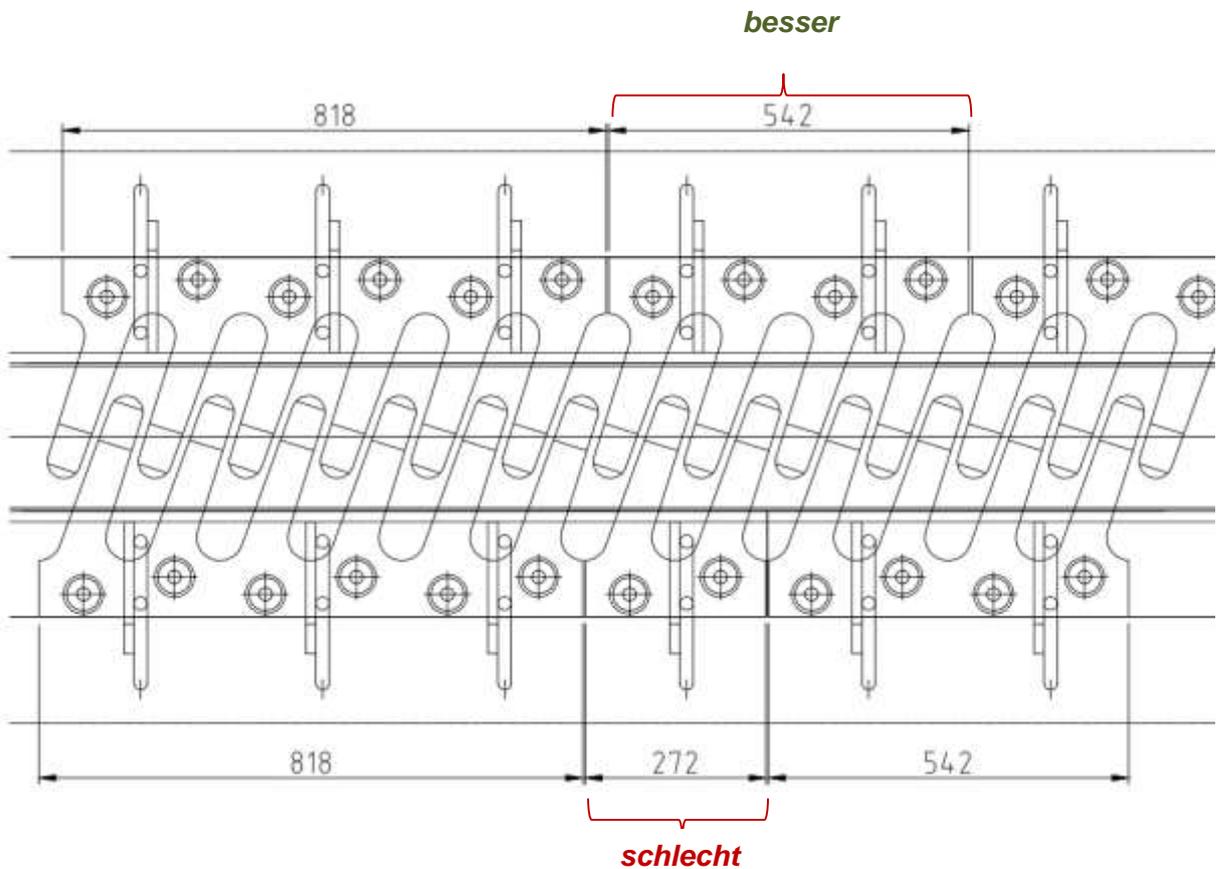
Abbildung 65: Kleine Fingerplatten mit zu wenig Schrauben vermeiden

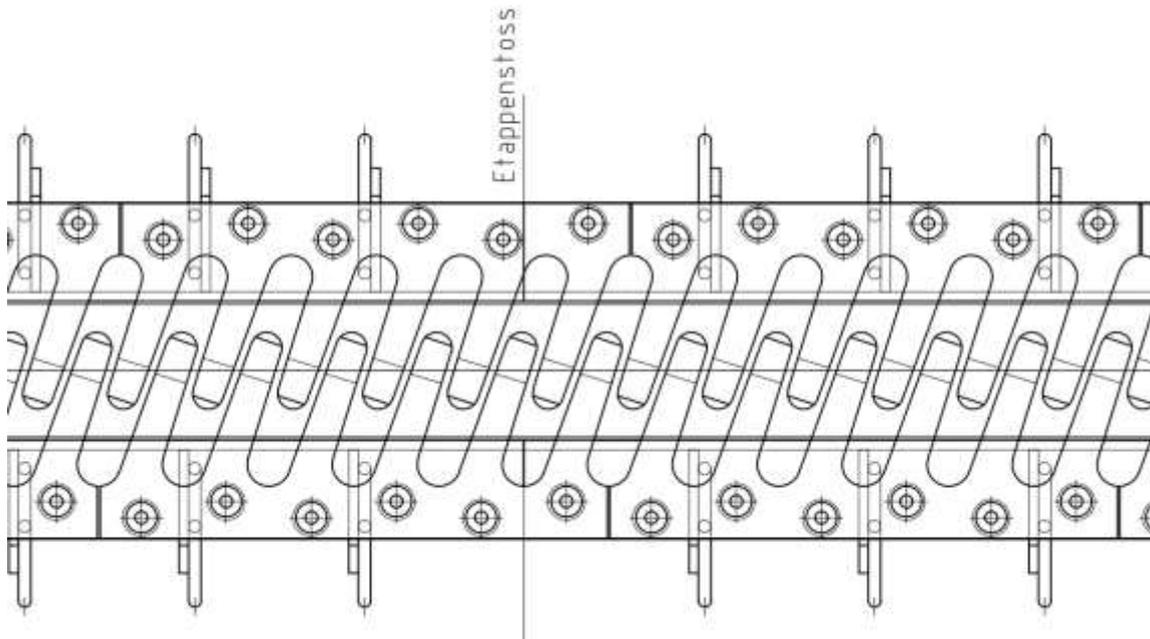
Abbildung 66: **Stossübergreifende Fingerplatten sollten vermieden werden**

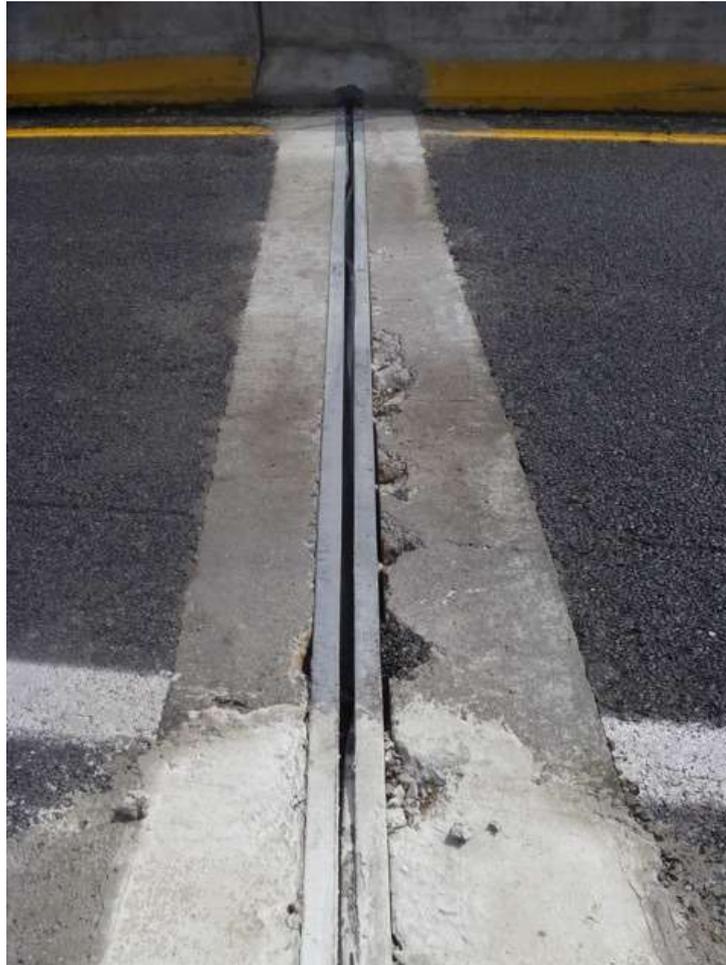
Abbildung 68: **Betonabplatzungen am Übergang zur FÜK – mögliche Ursache sind zu kurze Aushärtezeiten**

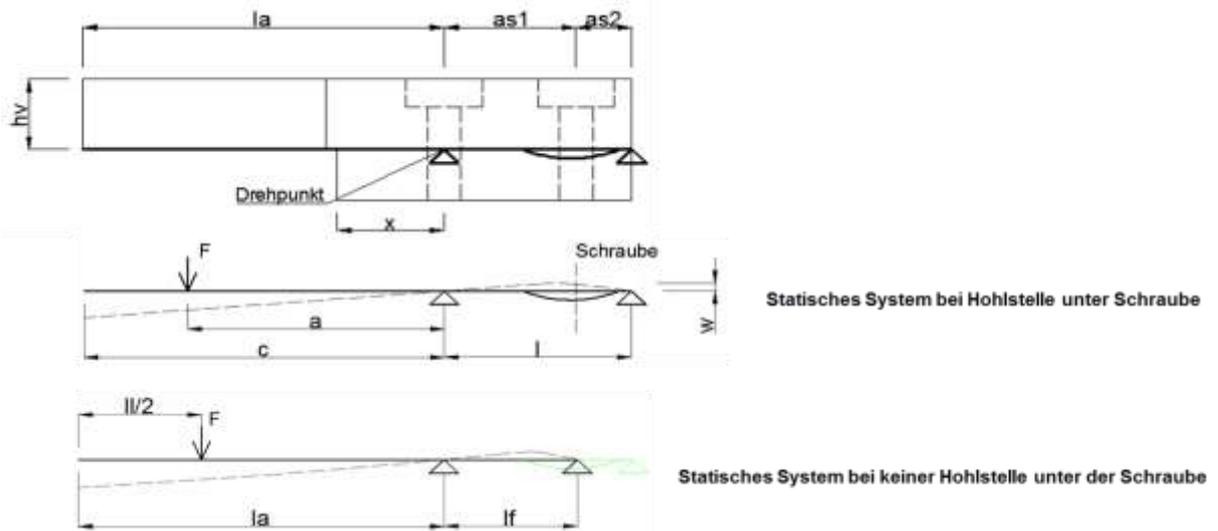
Abbildung 78: Hohlstellen unter Fingerplatten beeinflussen das statische System negativ

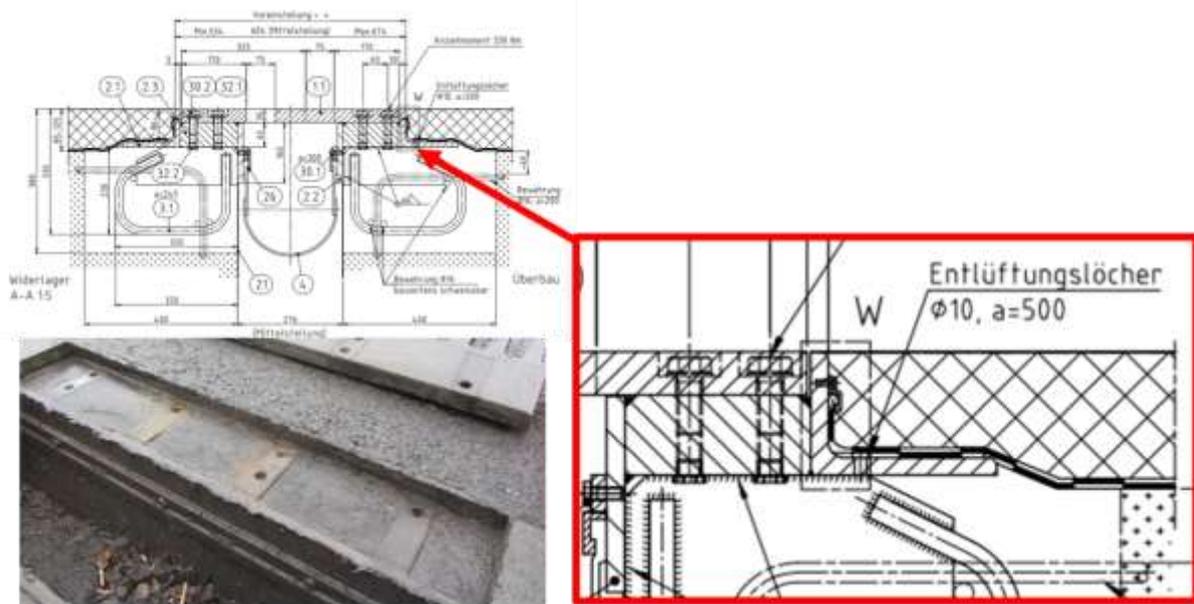
Abbildung 85: Darstellung nicht ausreichend groß dimensionierter Einfüll- und Entlüftungsöffnungen – Die Fingerplatte liegt zwischen den Rost Elementen somit hohl
