# SCHOTTERFLUG URSACHEN UND VERMEIDUNG

Im Forschungsprojekt FLYROCK wurde das Auftreten von Schotterflug bei den ÖBB untersucht. Hauptziel des Projekts waren die Analyse der Entstehung und des Ablaufs von Schotterflug bei Zugüberfahrten und die Entwicklung von Maßnahmen zur Vermeidung.

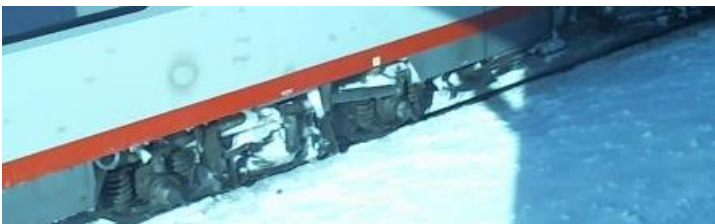
ABB 1. Schnee- und Eisanhaftungen seitlich am Zug

In general ballast pick-up in Austria occurs in winter when ice and snow fall off the trains at high train speeds. Therefore, the main focus of the project FLYROCK was on in-situ investigations on the track, mainly to determine the locations of ice and snow accumulation on the train bottom and to measure the actual wind pressure profile on the ballast when a train is passing.

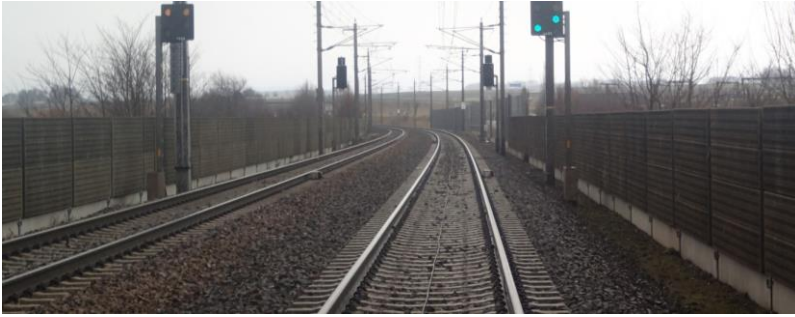
ABB 2. ÖBB Westbahnstrecke unmittelbar nach Schotterflugereignis
