MAGMA - MONITORING ABTRAGENDER GRIFFIGKEITSVERBESSERNDER MASSNAHMEN

Zusammenfassung der Projektergebnisse

Monitoring abragender griffigkeitsverbes- sernder Maßnahmen

MAGMA

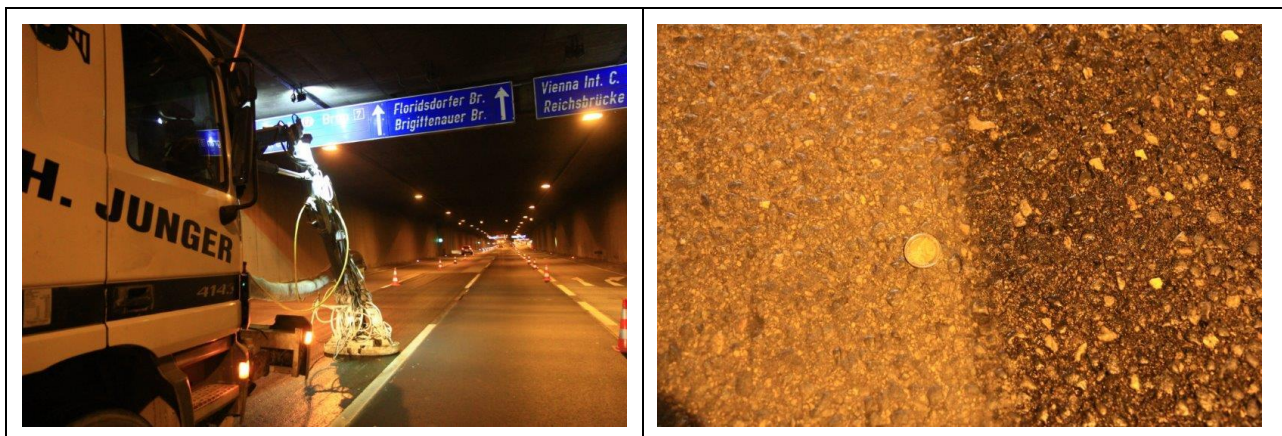
Foto 3-1: Hochdruckwasserstrahlung

Bei der Hochdruckwasserstrahlung wird die Fahrbahnoberfläche mittels Wasserstrahlen aus bewegten Düsen und einem Betriebsdruck von bis zu 2500 bar (Höchstdruckwasserstrahlung) behandelt. Einfluss auf das Arbeitsergebnis haben die Fortschrittsgeschwindigkeit des Fahrzeuges, der Wasserdruck sowie Abstand und Ausrichtung der Düsen zur Fahrbahn. Mittels der Wasserstrahlung wird die Bitumenmatrix an der Oberfläche der Fahrbahn verringert und die Einzelkörner angeritzt. Die Arbeitsgeschwindigkeit beträgt bei 1800 bar in etwa 18 m/min.

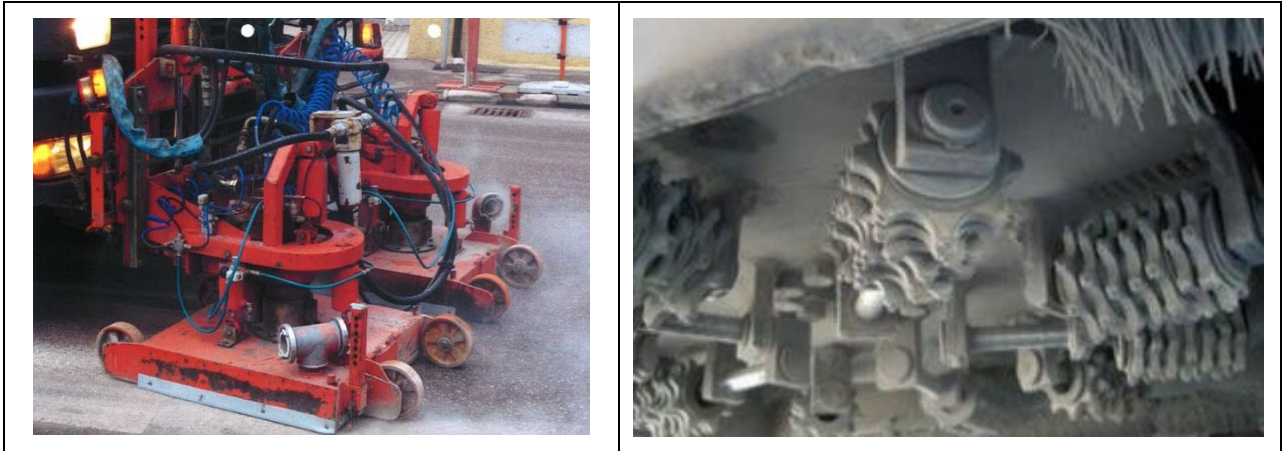
Foto 3-2: Schlagsternverfahren (Trimix-Verfahren)

Bei der Verbesserung der Griffigkeit durch das Schlagsternverfahren wird die Oberflächenstruktur des Fahrbahnbelages mittels Schlagsternlamellen aufgeraut und das anfallende Material abgesaugt.

Zur Mängelbehebung vor Ablauf der Gewährleistung wurde seitens der ARGE das Schlagsternverfahren vorgeschlagen. Dabei wird die Oberflächenstruktur durch rotierende Wellen mit Sternlamellen aufgeraut und das anfallende Material sofort abgesaugt. Dadurch wird die Griffigkeit erhöht und die Fahrbahn ist hinter dem Aufräumungsgerät sofort wieder benutzbar.

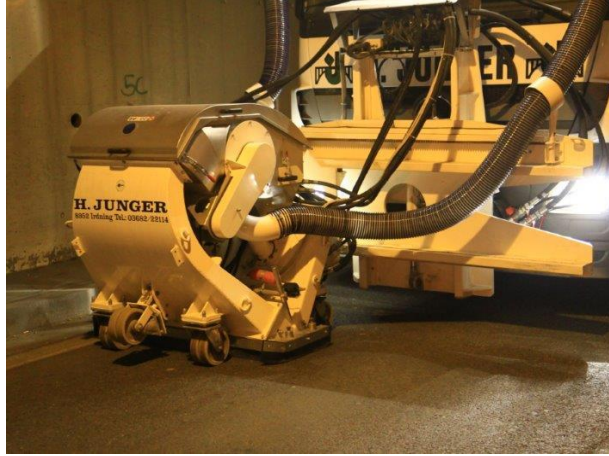
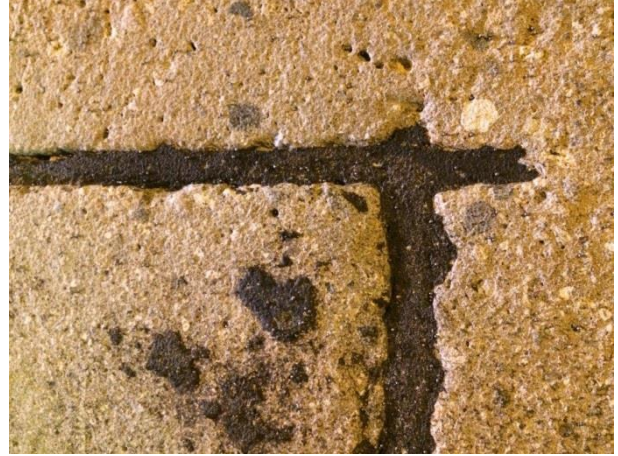
Foto 3-4: Kugelstrahlung

Beim Kugelstrahlen werden Stahlkugeln mit hoher Geschwindigkeit auf die Fahrbahnoberfläche geschleudert. Beim Auftreffen der Kugeln wird eine neue Mikrotextur an der Fahrbahnoberfläche erzeugt. Danach werden die Stahlkugeln und das gelöste Material aufgesaugt und voneinander getrennt. Die Stahlkugeln können danach wiederverwendet werden.

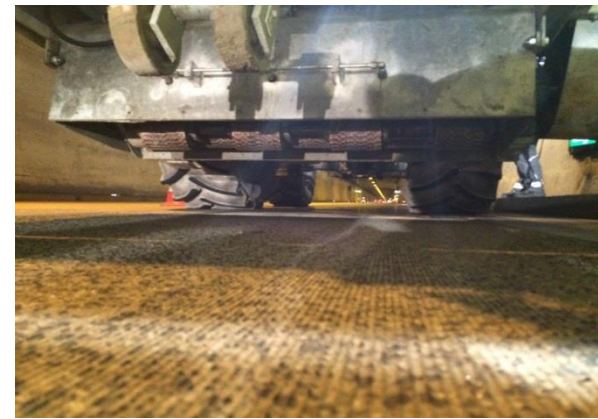
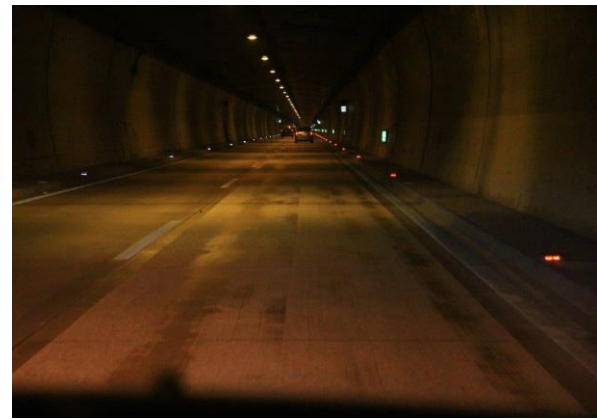
Foto 3-5: Rotationsfräsung

Im Zuge der Rotationsfräsung wird die Fahrbahndeckschichte mittels diamantbesetzten rotierenden Walzen mit möglichst geringer Frästiefe abgetragen. Die Fahrbahn wird danach mittels Kehrmaschine vom Fräsgut gesäubert.

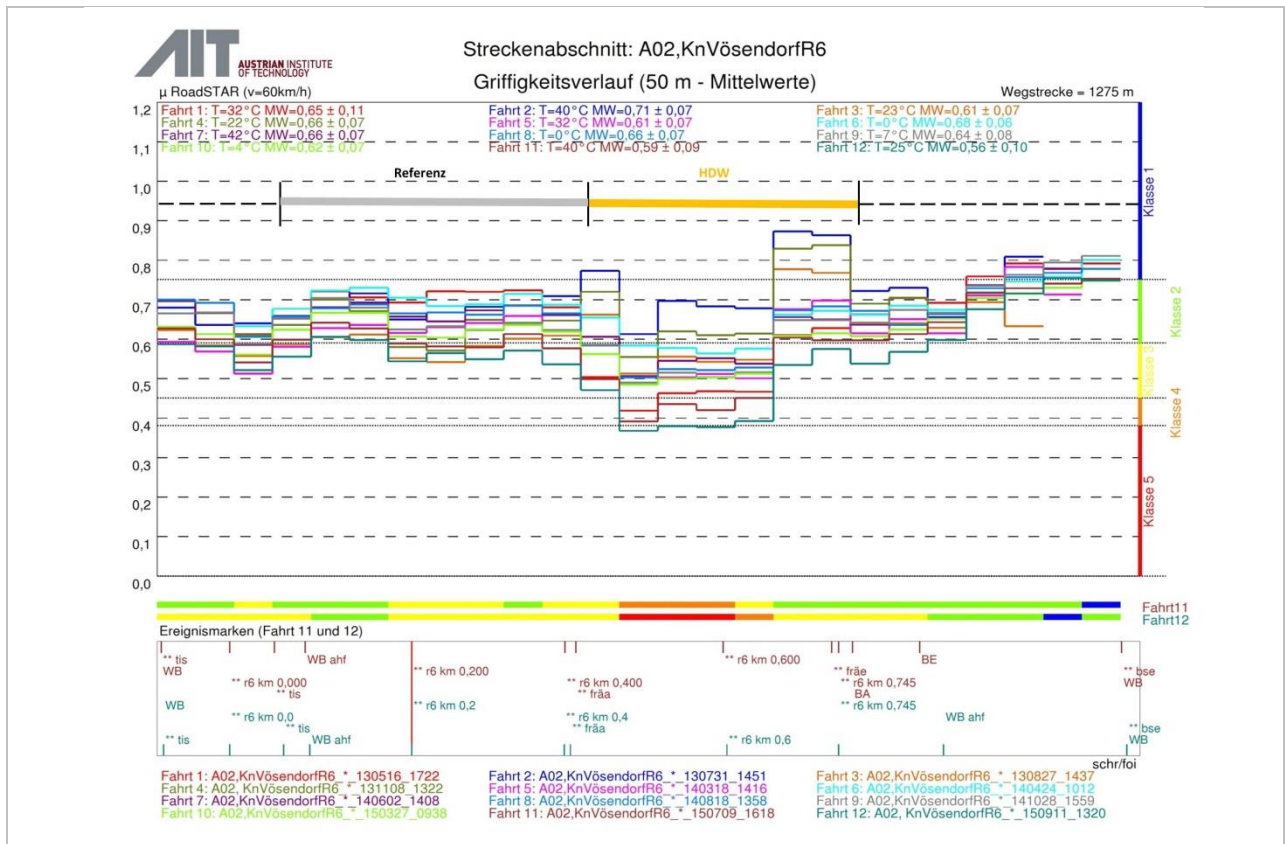
Die Erstmessung (07/2013) zeigt einen Anstieg der Griffigkeit von etwa $\Delta\mu=0,23$, ausgehend von einem Griffigkeitsniveau $\mu=0,51$ vor der Baumaßnahme. Etwa 8 Monate nach der 1. Messung zeigt die 4. Messung im März 2014 bereits nahezu das Ausgangsniveau der Griffigkeit. Im Anschluss verhält sich die Griffigkeitsentwicklung ähnlich wie die unbehandelte Referenzstrecke. Nach 25 Monaten fällt das Griffigkeitsniveau unter jenes der Nullmessung. Durch eine nachfolgende Griffigkeitserhöhung durch Kugelstrahlung konnte das Griffigkeitsniveau wieder auf jenes nach der HDW-Strahlung von $\mu=0,7$ gehoben werden. Die anschließende Griffigkeitsabnahme beträgt im nachfolgenden Monitoringzeitraum im Laufe eines Jahres etwa $0,12\mu$.

Abbildung 4-2 A02; Kn. Vösendorf; R6; Ergebnisse der Griffigkeitsmessungen (HDW)

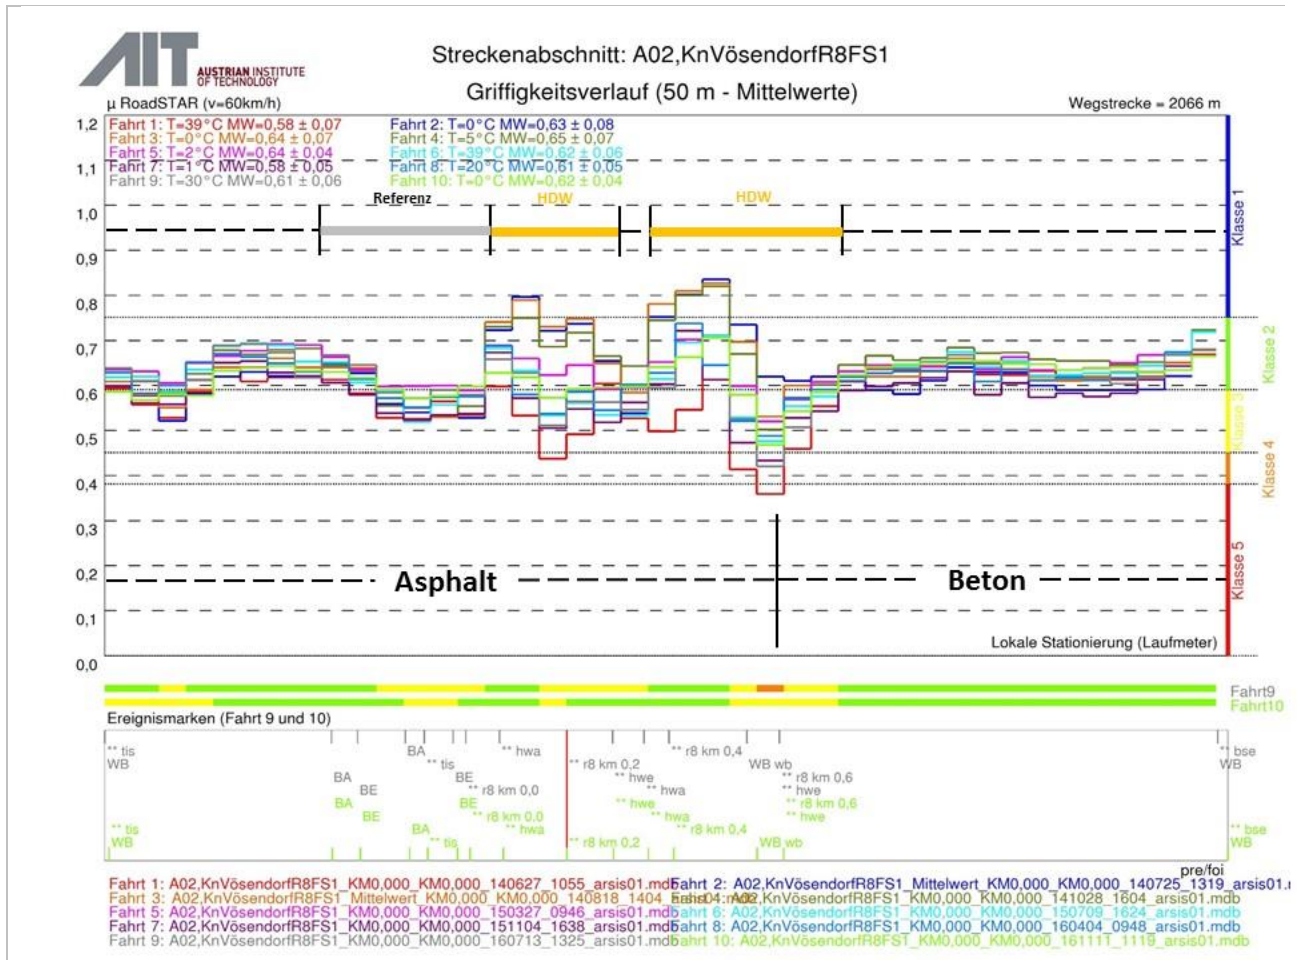
Ausgehend von einem Griffigkeitsniveau von $\mu=0,51$ der Nullmessung wurde durch die HDW-Strahlung eine Griffigkeitserhöhung um etwa $\Delta\mu = 0,2$ erreicht. Nach etwa 8 Monaten Liegezeit hat sich die Griffigkeitserhöhung beinahe um die Hälfte reduziert. Das Griffigkeitsniveau auf dem Referenzabschnitt ist nahezu konstant geblieben. Auffällig ist der idente Verlauf des Griffigkeitsniveaus am Untersuchungsabschnitt und der unbehandelten Referenzstrecke ab dem 8. Monat nach der Behandlung. Das Ende der griffigkeitsverbessernden Wirkung der HDW-Strahlung scheint ab diesem Zeitpunkt erreicht.

Abbildung 4-6 A02; Kn. Vösendorf; R8; Ergebnisse der Griffigkeitsmessungen

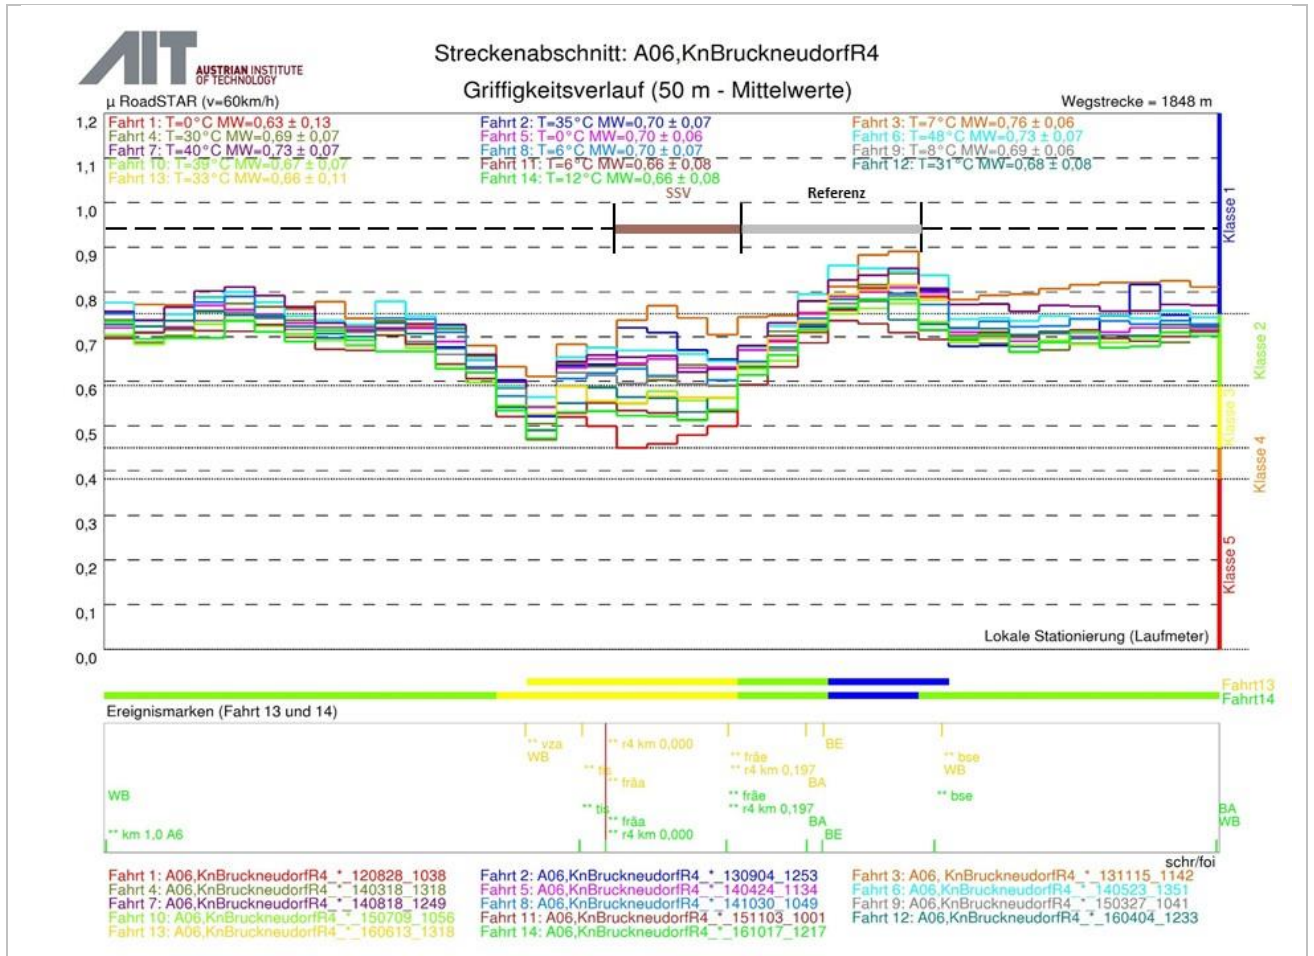
Abbildung 4-11 A06; Kn. Bruckneudorf Rampe 4; Ergebnisse der Griffigkeitsmessungen

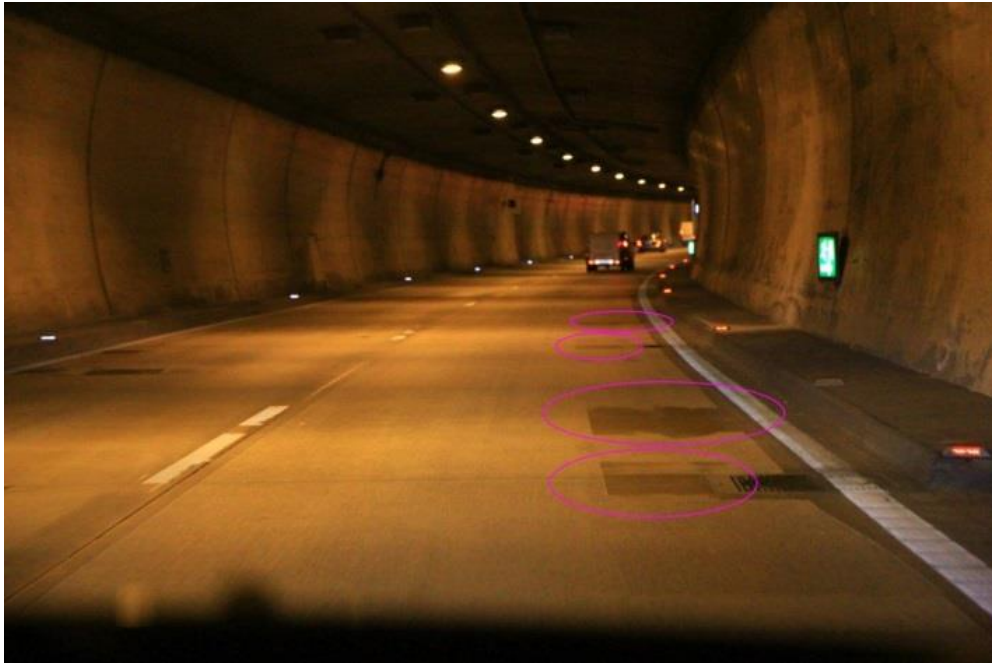
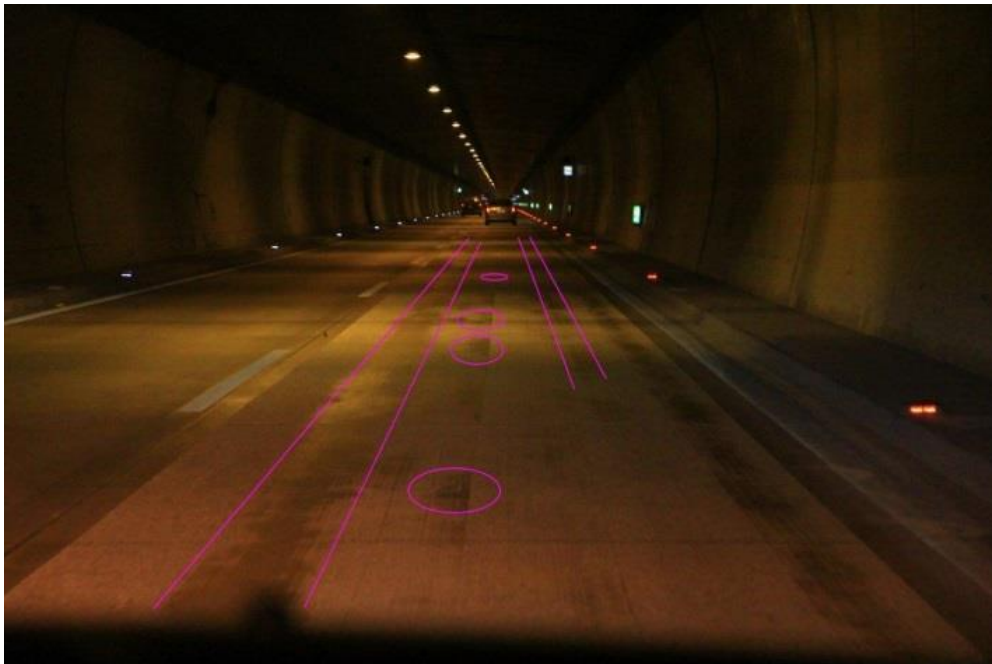
Anmerkung: Bei der Durchführung der beiden gvM GR und RF haben sich bei der Baudurchführung Schwierigkeiten durch das Vorhandensein von Spurrinnen ergeben. Die Abtragung des Fahrbahnbelages konnte großteils nicht bis auf die Spurrinnensohle erfolgen, da Einlaufschächte im Bereich des Fahrstreifens diesen Vorgang behinderten. Ein tiefergehendes Grinding hätte auch zu einer höheren Stufe zum 2. Fahrstreifen geführt, die verkehrssicherheitstechnisch problematisch gewesen wäre. In der Folge blieb die Fahrbahn in den Fahrspuren und im Bereich von Einlaufschächten unbehandelt (siehe Fotos). Mit dem Verfahren Kugelstrahlen konnte der Fahrstreifen, trotz der Spurrinnen, vollflächig behandelt werden.

Foto 4-2: Unbehandelte Bereiche nach dem Grinding aufgrund vorhandener Einbauten und Spurrinnen.

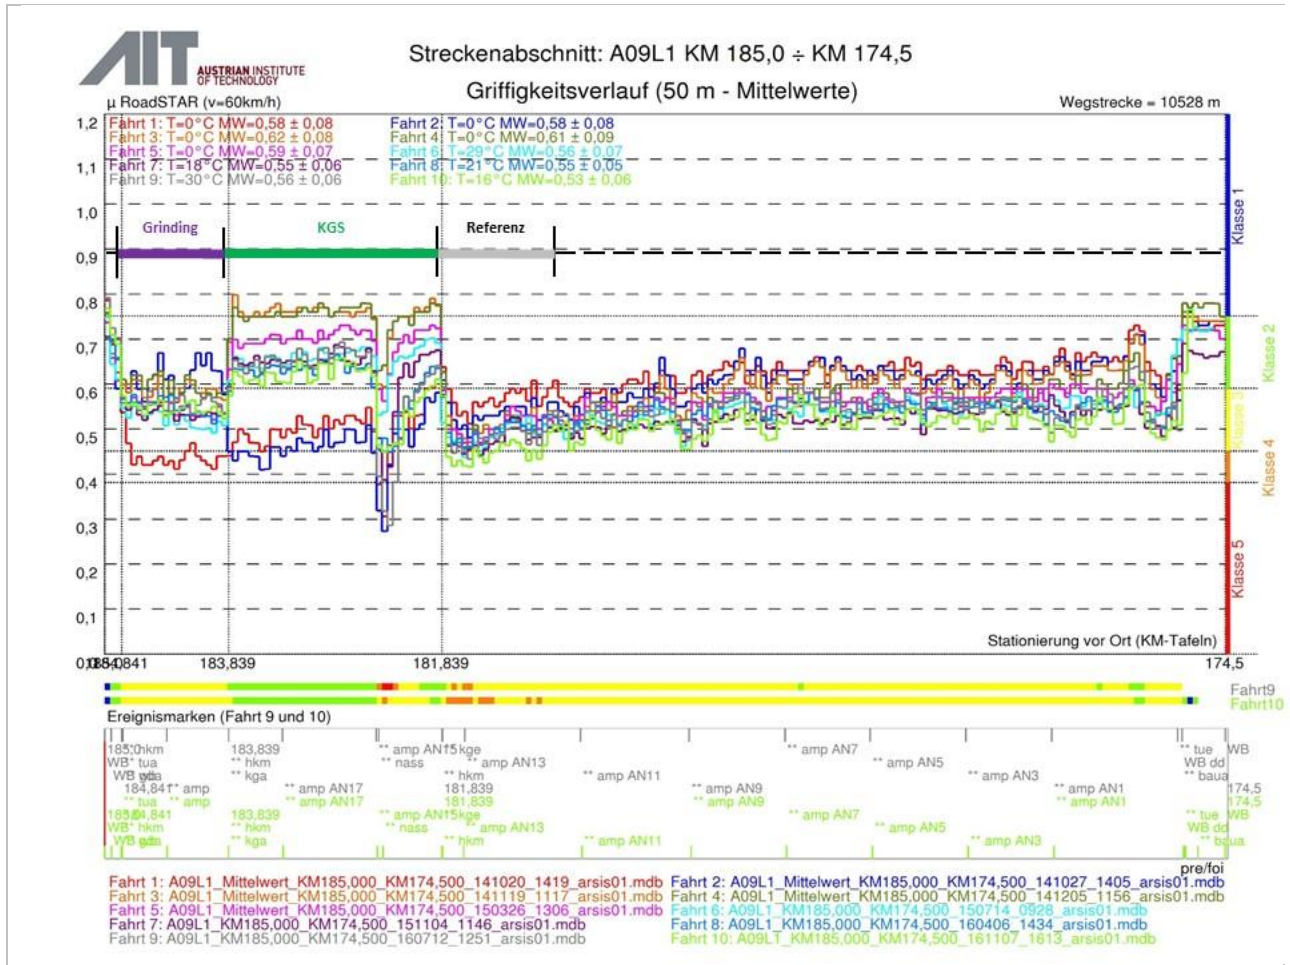
Anmerkung: Im Abschnitt KGS zeigt sich sowohl im Ausgangszustand als auch nach der Oberflächenbehandlung der Fahrbahn eine abrupte Griffigkeitsabnahme in Abbildung 4-21 auf einer Länge von etwa 100 m. In diesem Bereich befindet sich eine permanente Nassstelle auf der Fahrbahn durch Wassereintritt in den Tunnel. Interessant ist zu beobachten, dass der Griffigkeitsverlauf nach der Kugelstrahlung parallel zum Ausgangsniveau verläuft. Demnach wird die Griffigkeit offensichtlich relativ zum Ausgangsniveau angehoben.

Abbildung 4-21 A09; Plabutschtunnel, L1; Ergebnisse der Griffigkeitsmessungen
