SICHERE LEITUNG

SICHERE LEITUNG - VERKEHRSSICHERHEITSPOTENTIALE SEITLICHER FAHRZEUGRÜCKHALTESYSTEME IM AUTOBAHNEN- UND SCHNELLSTRASSEN-NETZ DER ASFINAG

Juni, 2014

SICHERE LEITUNG - Verkehrssicherheitspotentiale seitlicher Fahrzeugrückhaltesysteme im Autobahnen- und Schnellstraßen-Netz der ASFiNAG

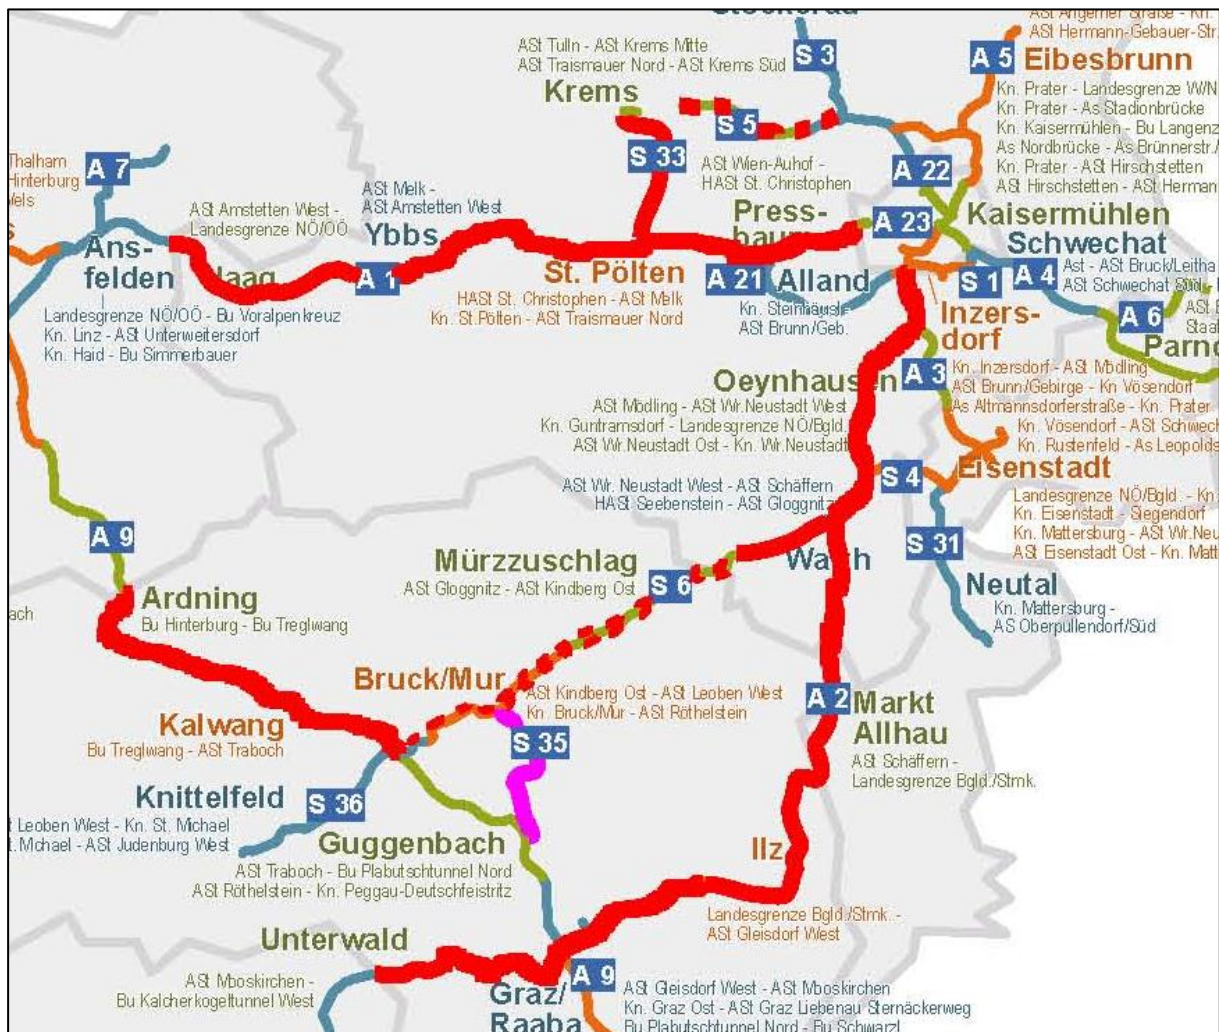
Abbildung 21: Übersicht über befahrene Strecken im Zuge der Erhebung der Rückhalteklassen durch das KfV; rot: beide Fahrrichtungen erhoben; violett: Fahrtrichtung 2 erhoben; rot strichliert: erhoben, Daten wegen Kilometrierungsproblematik in Auswertungen aber nicht berücksichtigt

Die Aufnahme der Rückhaltesysteme erfolgte im Zeitraum von 6. bis 8. November 2012 in Form einer Befahrung (siehe auch Abbildung 21). In diesem Zeitraum wurden von zwei Mitarbeitern des KFV folgende Autobahnabschnitte abgefahren und die verschiedenen Rückhaltesysteme aufgenommen (H1, H2, H3, H4b bei Stahlleitschienen sowie Betonleitwand, letztere ohne Rückhalteklasse):

Bei den Befahrungen der ausgewählten Autobahnabschnitte wurden die Strecken größtenteils auch mit einer Videokamera aufgenommen. Weiters wurden an einzelnen Stellen Fotos von den Rückhaltesystemen gemacht.

Wegen Umkilometrierungen auf der S5 sowie der S6 ab der ASt. Maria Schutz (Tunnelkette Semmering) und daraus folgender Zuordnungsprobleme wurden die aufgenommenen Rückhaltesysteme der S5 sowie der S6 ab km 24,7 in den weiteren Auswertungen nicht berücksichtigt.

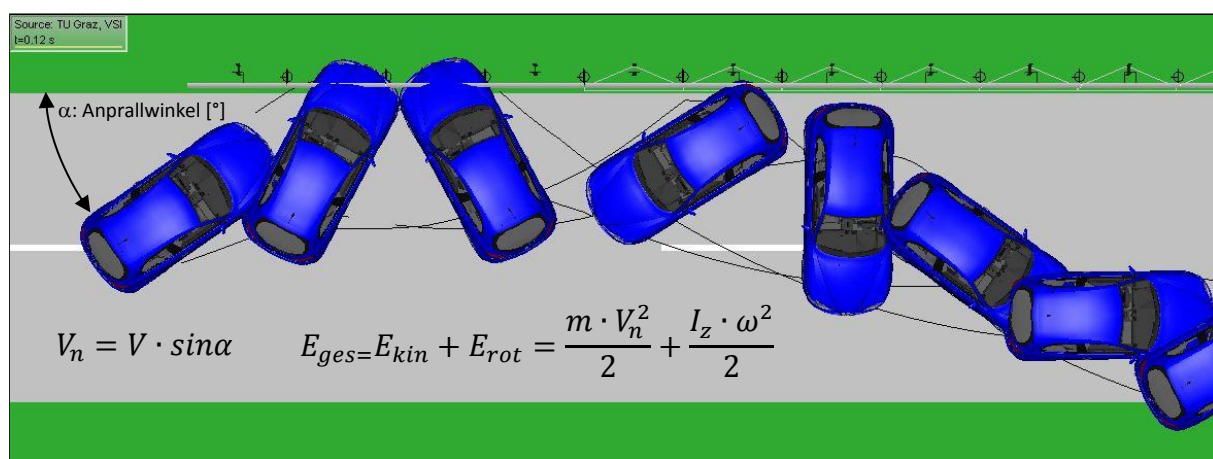
Abbildung 34: Möglicher Kollisionsverlauf bei einem Realunfall

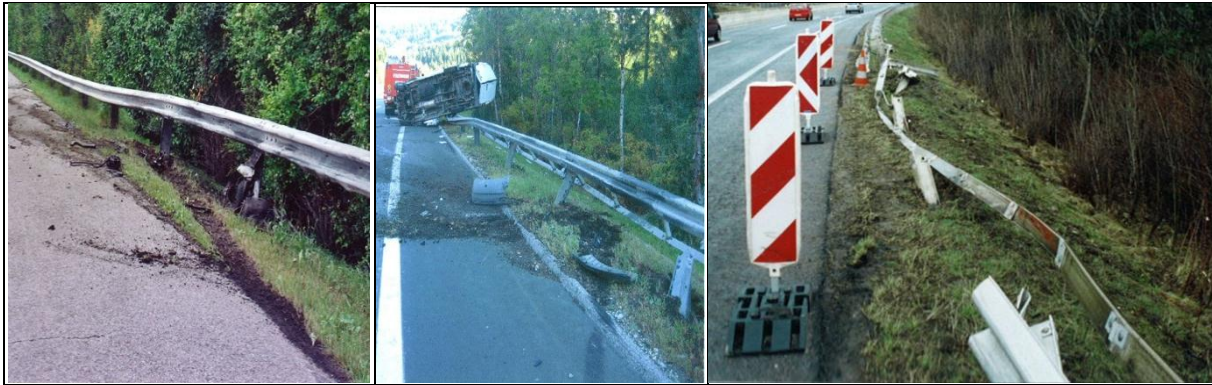
Abbildung 35: Kollisionen mit Schutzeinrichtungen ohne Fahrzeugdurchbruch

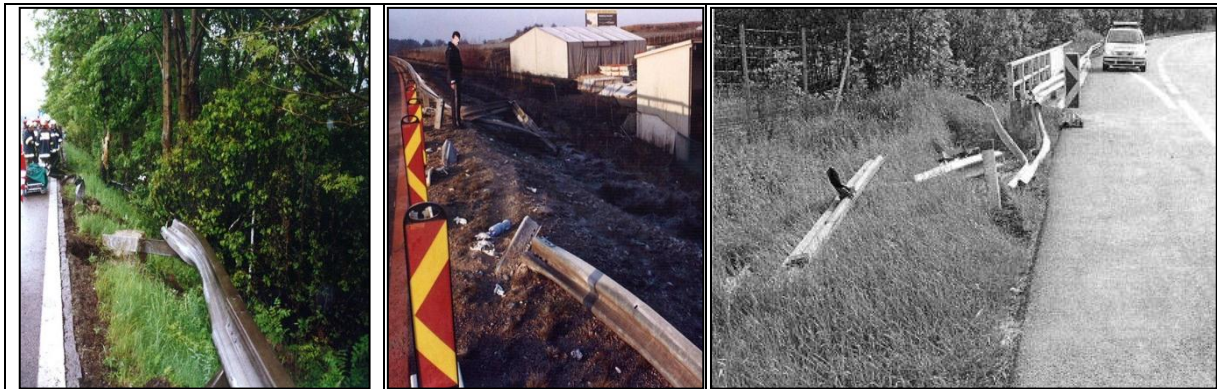
Abbildung 36: Kollisionen mit Schutzeinrichtungen mit Fahrzeugdurchbruch

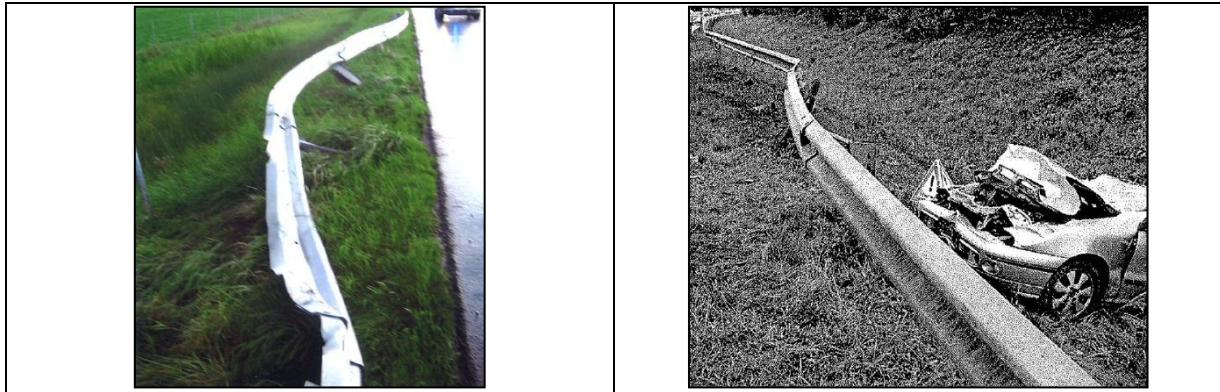
Abbildung 37: Kollisionen mit Schutzeinrichtungen mit Fahrzeugdurchbruch

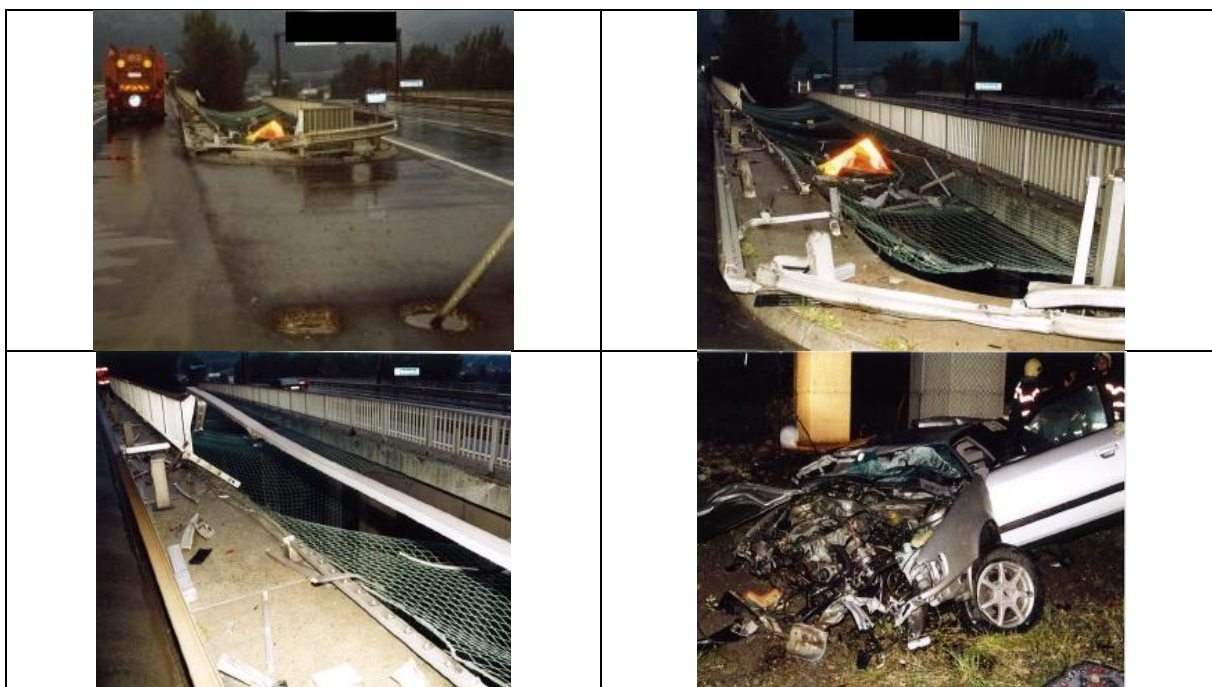
Information zur Unfallstelle			
Unfalltyp	031 - Unfall mit nur einem Beteiligten - Abkommen bei einer Kreuzung		
Ereignis	Einzelereignis - rechts		
Kennzeichnung	Kurvenende- Autobahnausfahrt	Kurvenradius [m]	2.400
Lichtverhältnisse	Dunkelheit	Uhrzeit	05:30
Straßentyp	Autobahn	Straßenzustand	Nass
Niederschlag	Nieseln	Witterung	Bedeckt
Leitschiene	Fahrzeug durchbricht Leitschiene und das Brückengeländer		
Aufhaltestufe	unbekannt

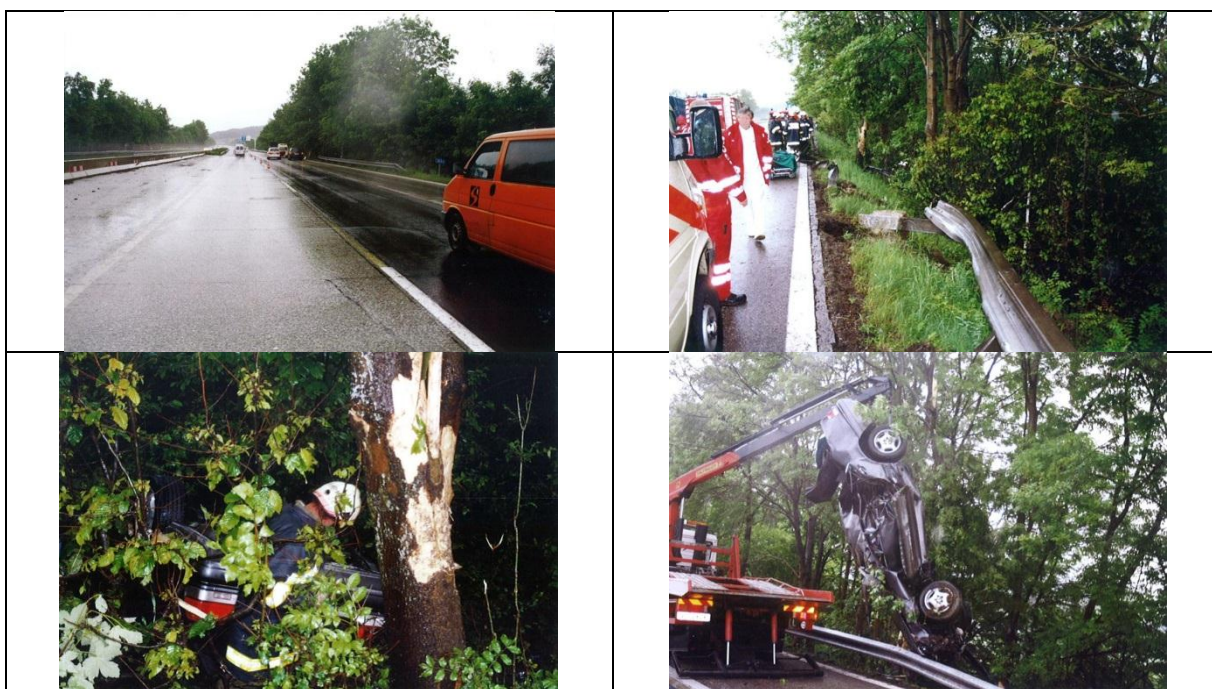
Information zur Unfallstelle			
Unfalltyp	011 - Unfall mit nur einem Beteiligten - Abkommen rechts – auf einer Geraden		
Ereignis	Einzelereignis - rechts		
Kennzeichnung	Gerade	Kurvenradius [m]	-
Lichtverhältnisse	Tageslicht	Uhrzeit	15:00
Straßentyp	Autobahn	Straßenzustand	Nass
Niederschlag	Regen	Witterung	Bedeckt
Leitschiene	Fahrzeug durchbricht vollständig die Leitschiene, Steher wurden dabei aus dem Erdreich gerissen		
Aufhaltestufe	H2

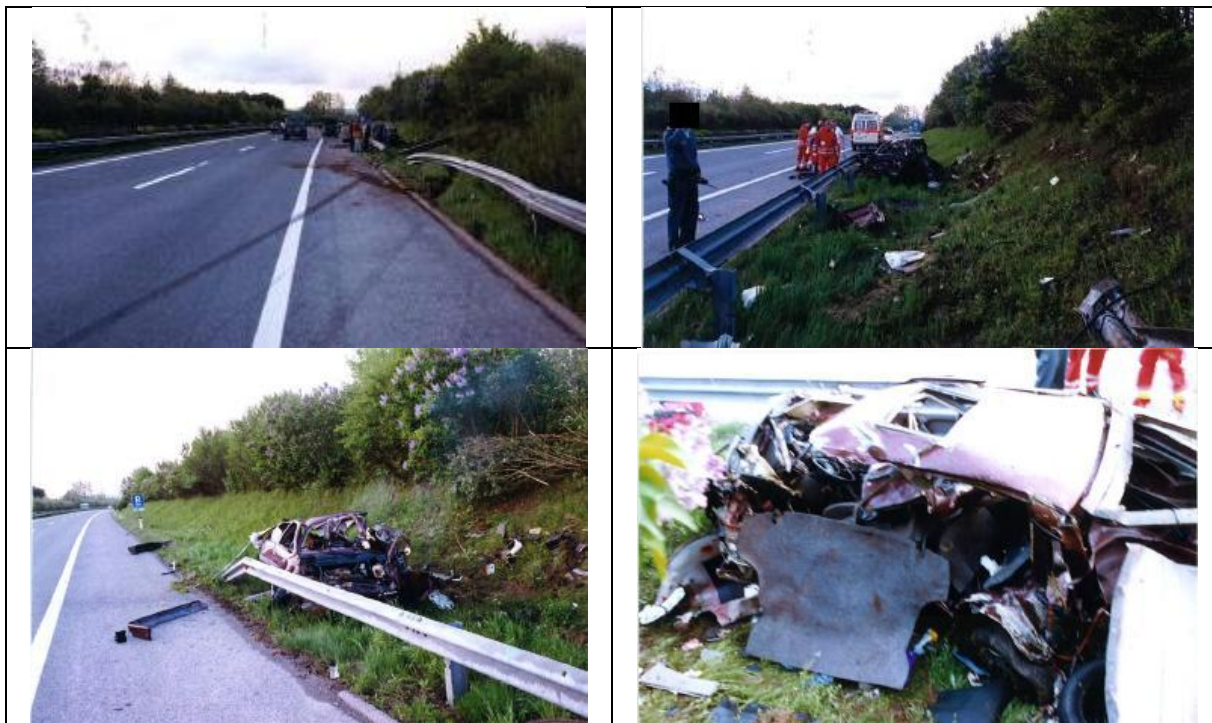
Information zur Unfallstelle			
Unfalltyp	012 - Unfall mit nur einem Beteiligten - Abkommen rechts – in Rechtskurve		
Ereignis	Einzelereignis - rechts		
Kennzeichnung	Kurvenmitte	Kurvenradius [m]	3.000
Lichtverhältnisse	Tageslicht	Uhrzeit	19:36
Straßentyp	Autobahn	Straßenzustand	Trocken
Niederschlag	Kein Niederschlag	Witterung	Bedeckt
Leitschiene	Leitschiene vollständig durchbrochen		
Aufhaltestufe	H1

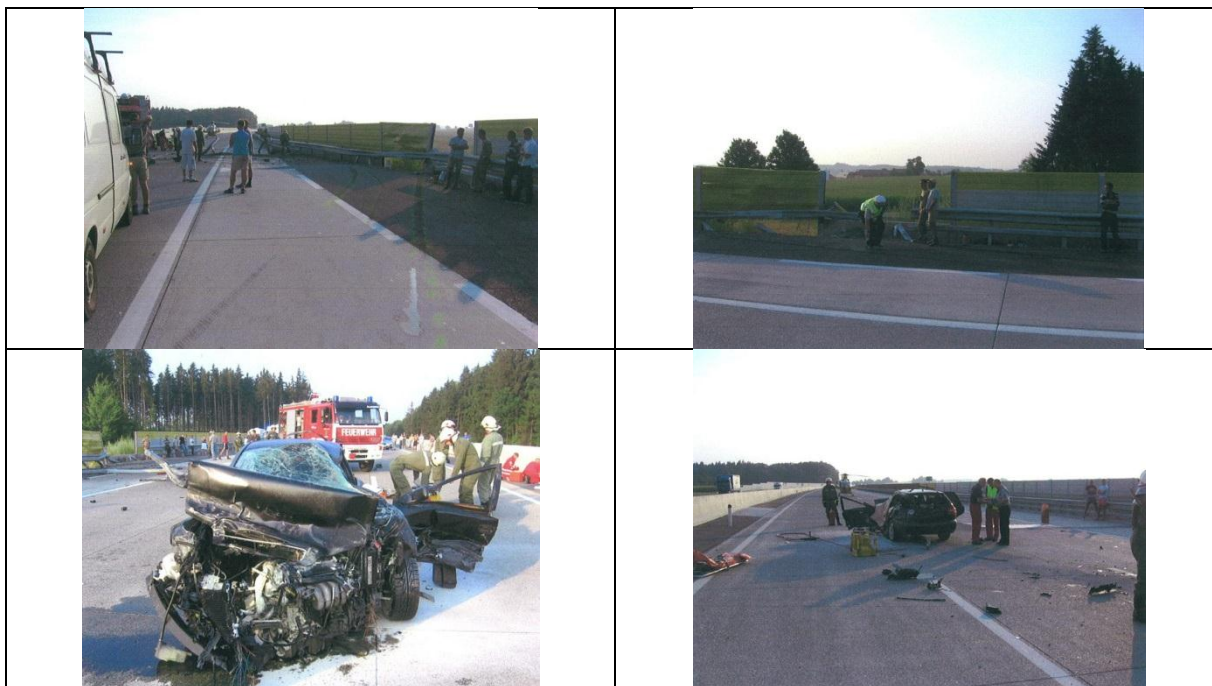
Information zur Unfallstelle			
Unfalltyp	011 - Unfall mit nur einem Beteiligten - Abkommen rechts – auf der Geraden		
Ereignis	Mehrfachereignis links und rechts		
Kennzeichnung	-	Kurvenradius [m]	-
Lichtverhältnisse	Tageslicht	Uhrzeit	06:37
Straßentyp	Autobahn	Straßenzustand	Trocken
Niederschlag	Kein Niederschlag	Witterung	Heiter
Infrastruktur	Leitschiene durchbrochen		
Aufhaltestufe	H1

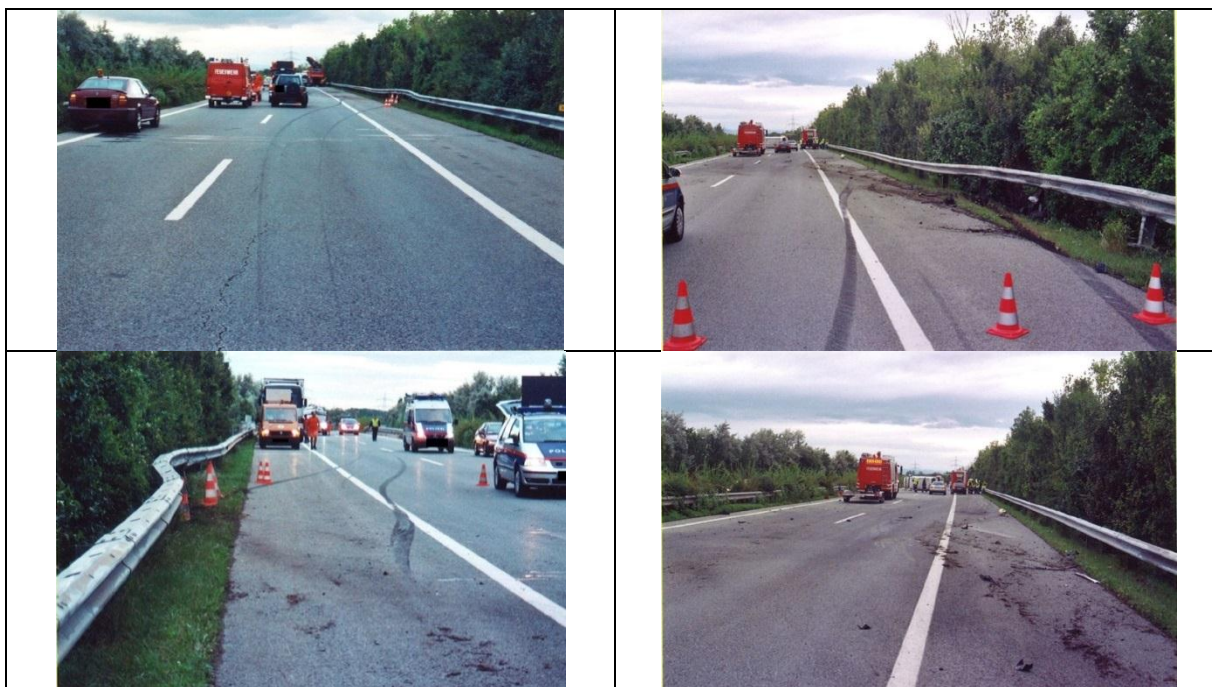
Information zur Unfallstelle			
Unfalltyp	013 - Unfall mit nur einem Beteiligten - Abkommen rechts – in Linkskurve		
Ereignis	Einzelergebnis - rechts		
Kennzeichnung	Kurvenende	Kurvenradius [m]	-
Lichtverhältnisse	Tageslicht	Uhrzeit	17:50
Straßentyp	Autobahn	Straßenzustand	Trocken
Niederschlag	Kein Niederschlag	Witterung	Heiter
Leitschiene	Nicht durchbrochen		
Aufhaltestufe	H1

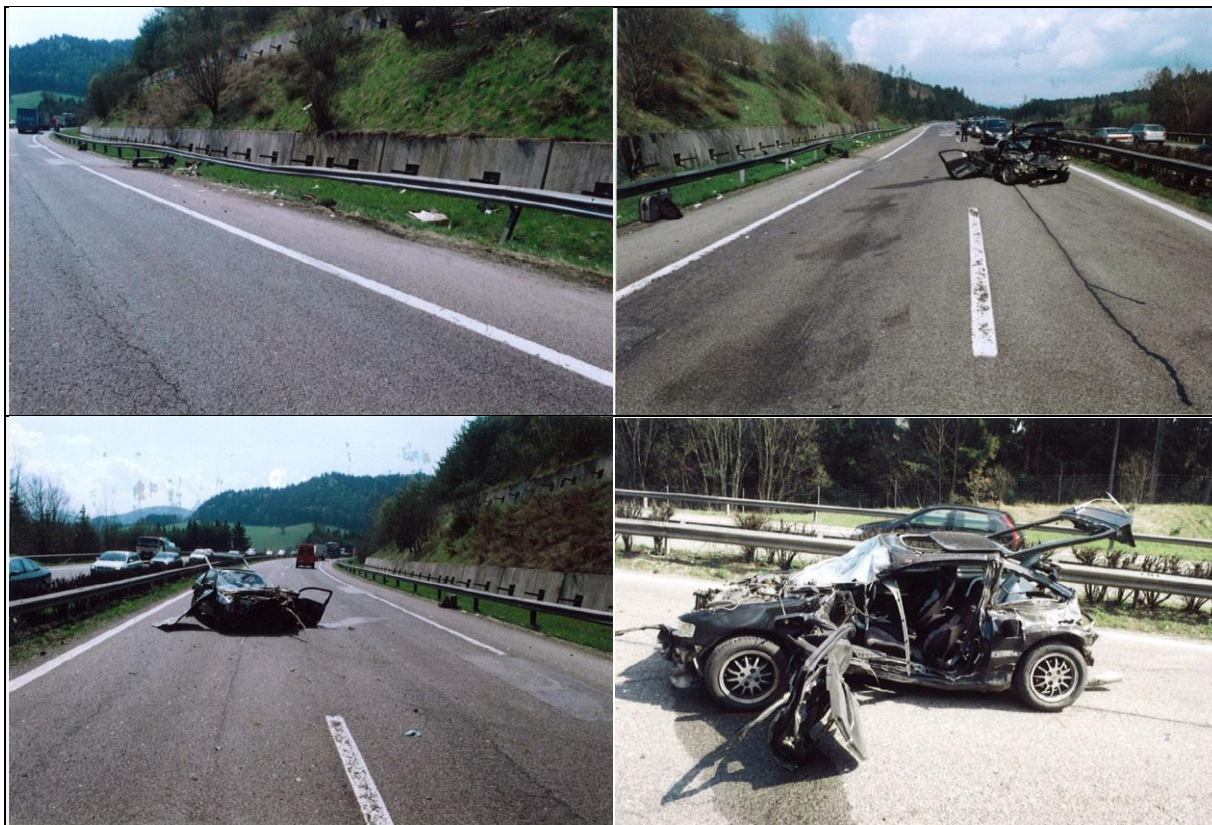
Information zur Unfallstelle			
Unfalltyp	012 - Unfall mit nur einem Beteiligten - Abkommen rechts – in Rechtskurve		
Ereignis	Einzelereignis - rechts		
Kennzeichnung	Kurvenende	Kurvenradius [m]	unbekannt
Lichtverhältnisse	Tageslicht	Uhrzeit	14:00
Straßentyp	Autobahn	Straßenzustand	Trocken
Niederschlag	Kein Niederschlag	Witterung	Heiter
Leitschiene	Nicht durchbrochen		
Aufhaltestufe	H1

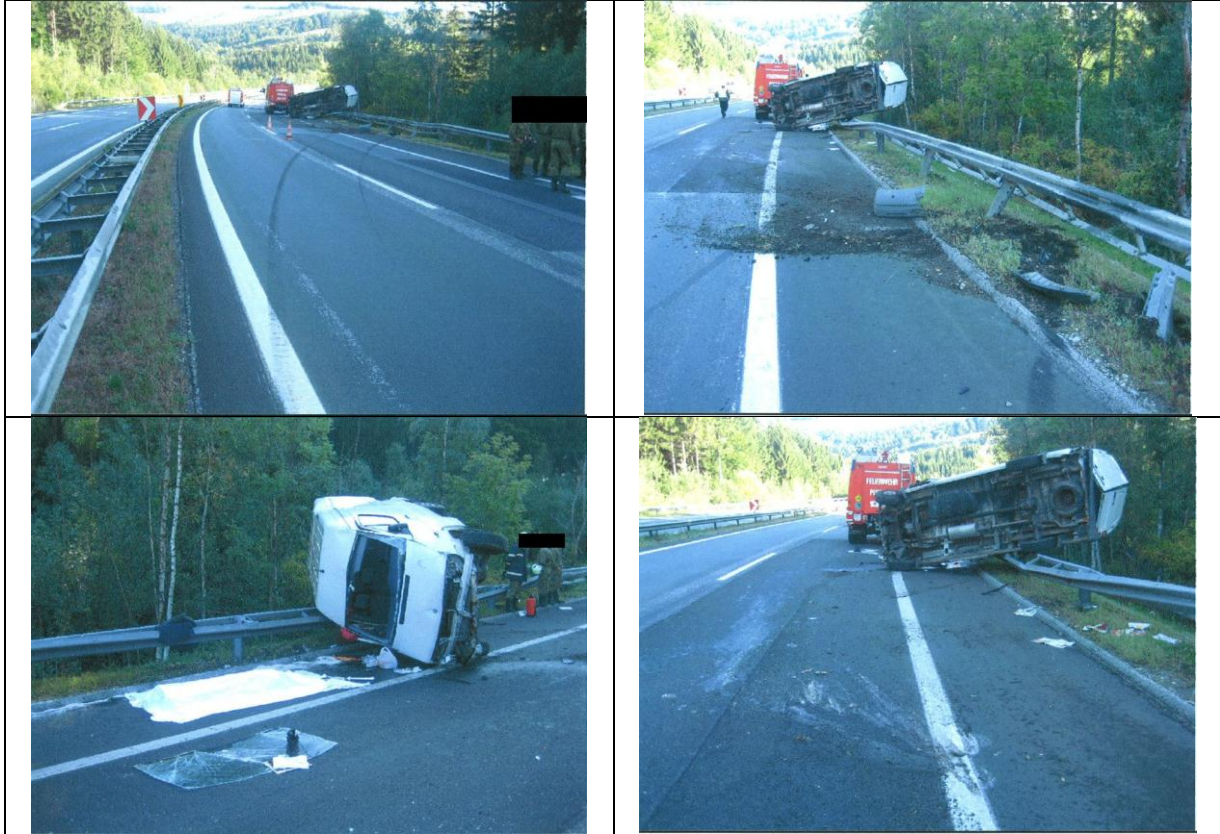
Information zur Unfallstelle			
Unfalltyp	012 - Unfall mit nur einem Beteiligten - Abkommen rechts – in Rechtskurve		
Ereignis	Mehrfachereignis – rechts - links		
Kennzeichnung	Kurvenbeginn	Kurvenradius [m]	400
Lichtverhältnisse	Tageslicht	Uhrzeit	07:00
Straßentyp	Autobahn	Straßenzustand	Trocken
Niederschlag	Kein Niederschlag	Witterung	Heiter
Leitschiene	Nicht durchbrochen		
Aufhaltestufe	H1

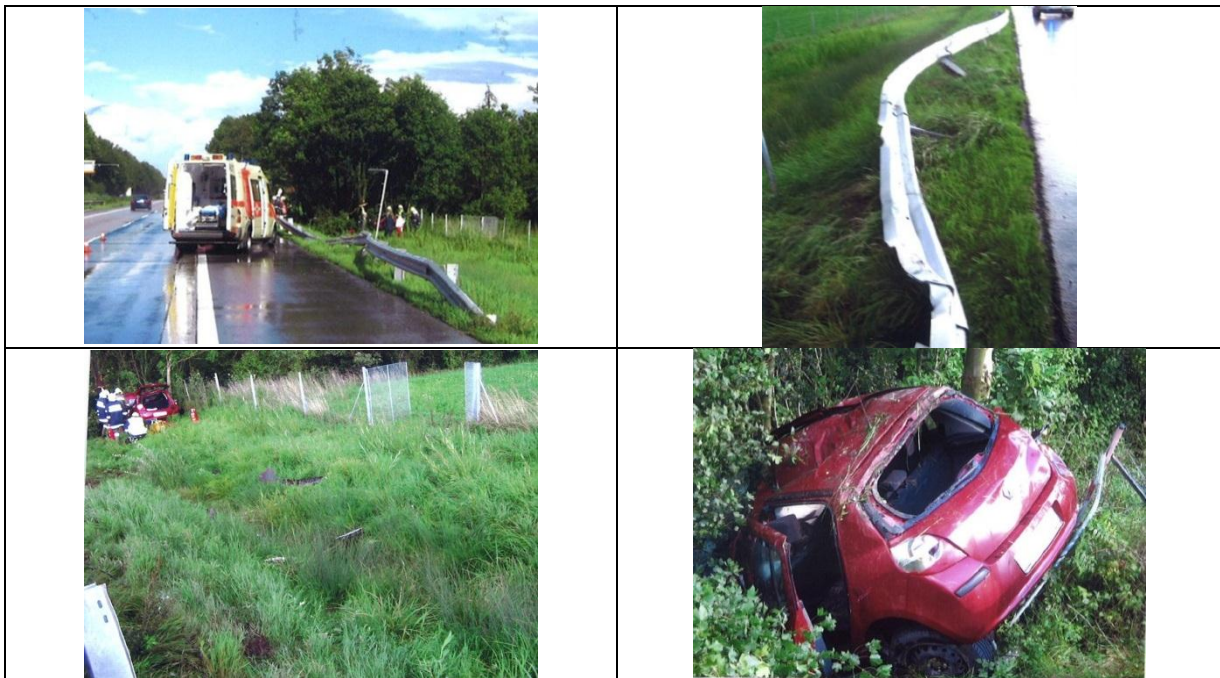
Information zur Unfallstelle			
Unfalltyp	012 - Unfall mit nur einem Beteiligten - Abkommen rechts – auf der Geraden		
Ereignis	Einzelereignis - rechts		
Kennzeichnung	Gerades Straßenstück	Kurvenradius [m]	-
Lichtverhältnisse	Tageslicht	Uhrzeit	16:10
Straßentyp	Autobahn	Straßenzustand	nass
Niederschlag	Regen (Nieseln)	Witterung	bedeckt
Leitschiene	Fahrzeug hat Leitschiene überfahren, Pfosten in Erdreich nicht genügend fixiert		
Aufhaltestufe	H2
