SCHALLTECHN. OPTIMIERUNG VON FAHRBAHNÜBERGÄNGEN

VIF 2014 – SOFT

Schalltechnische Optimierung von Fahrbahnübergängen durch innovative Technologien

5. Meilenstein – Ergebnisbericht

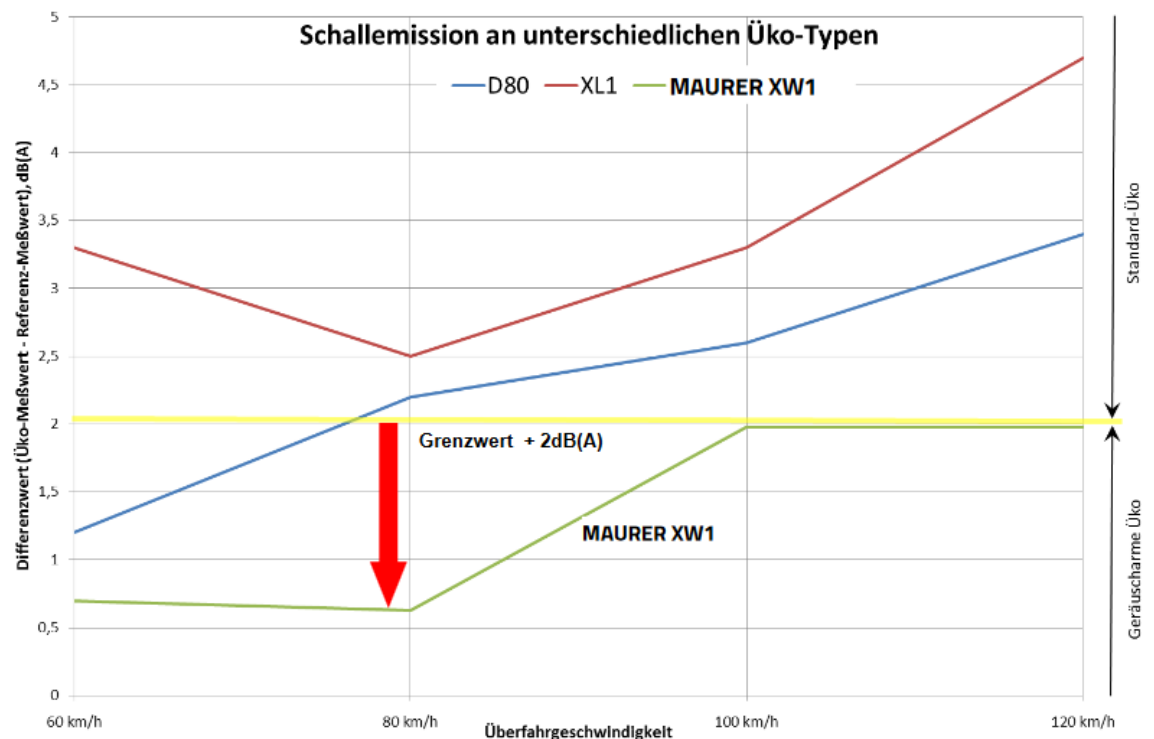
Abbildung 3-5: Schallemission verschiedener Fahrbahnübergangskonstruktionen [8].

- Der herkömmliche Fahrbahnübergang „D80“ überschreitet den Grenzwert ab einer Geschwindigkeit von 80 km/h.
- Das geräuschemindernde System „XL1“ schneidet wider Erwarten schlechter ab als das herkömmliche System.
- Das System „XW1“ liefert befriedigenden Reduktionen der Schallemission.

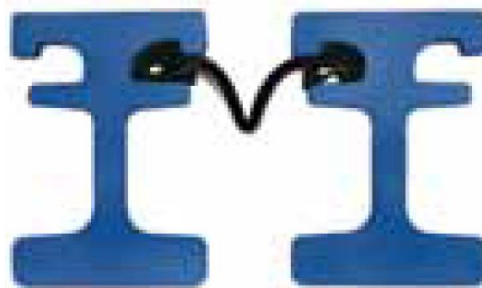
Abbildung 3-7: Lamellen (blau) und Dichtprofile (schwarz) [10].

Elastische Dichtprofile, wie in Abbildung 3-7 schwarz dargestellt, dienen sowohl dem Schutz der Unterkonstruktion von Verunreinigungen auf der Straße als auch der Reduktion von Geräuschemissionen.

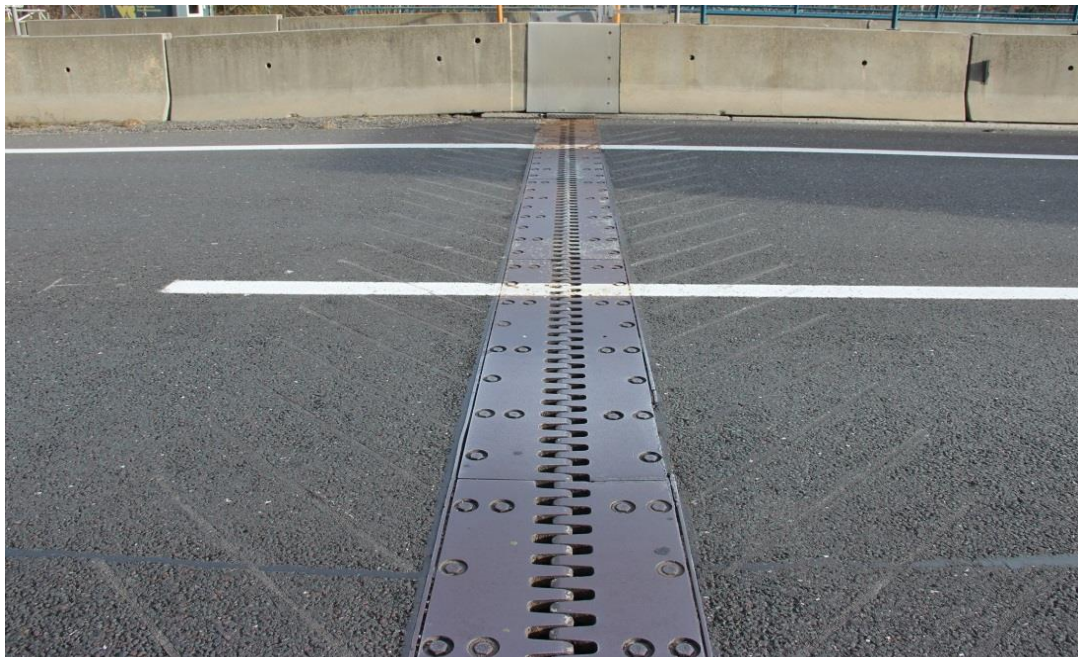
Abbildung 5-1: FÜK (Fingerübergang-auskragend), A10, km 141, Brückenobjekt L53

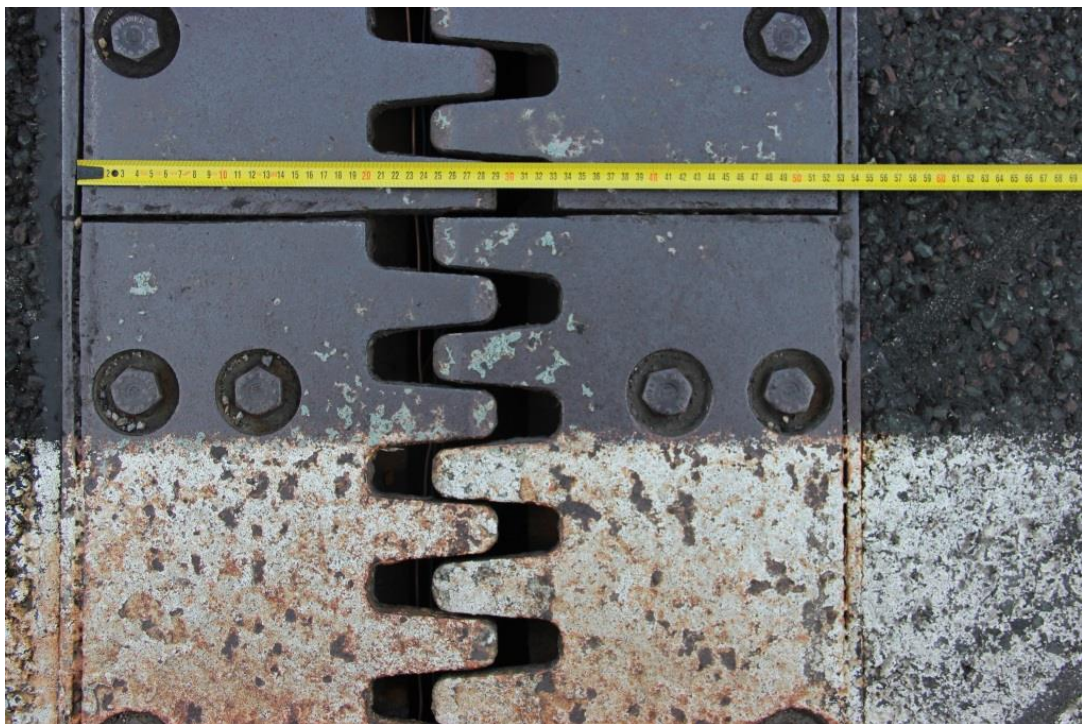
Abbildung 5-2: FÜK (Fingerübergang-auskragend), A10, km 141. Öffnungsbreite: 13cm / DL = 55,1cm, 17.11.2015

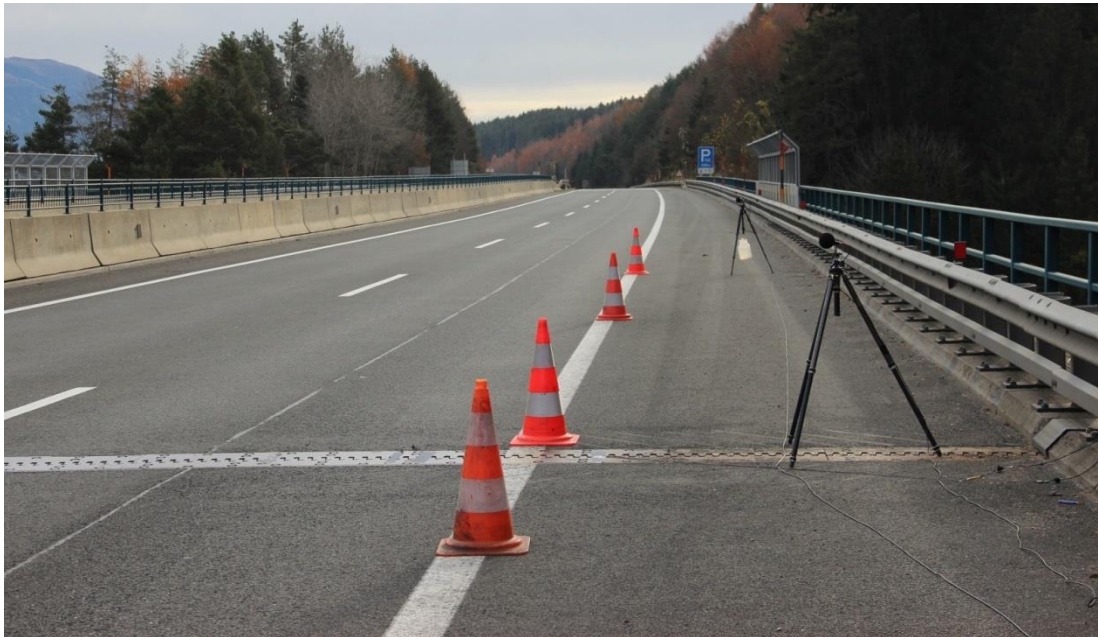
Abbildung 5-3: Messort A 10, km 141, Referenzmesspunkt und Messpunkt im Übergang ($d=3,75\text{m}$ / $h=1,2\text{m}$)

- Referenzmesspunkt auf Fahrbahn: $d=3,75\text{m}$ / $h=1,2\text{m}$
- Messpunkt im Übergang: $d=3,75\text{m}$ / $h=1,2\text{m}$
- Messpunkt unter der Brücke/FÜK

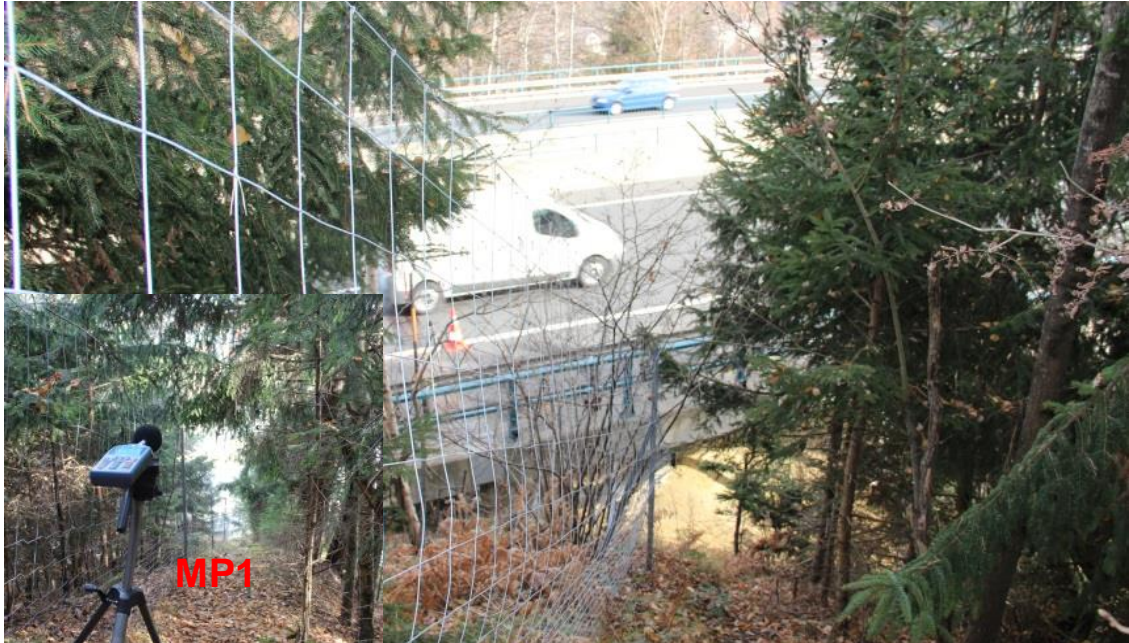
Abbildung 5-15: Lage des Schallimmissionspunktes MP1 oberhalb der Fahrbahnübergangskonstruktion

Bei den Messungen 2015 wurden zusätzlich zu den Schallemissionsmessungen auf und unter der Fahrbahn auch Schallimmissionsmessungen durchgeführt. Dabei wurde einerseits ein Punkt ca. 10 Meter über der Fahrbahn und in ca. 30 Meter Entfernung instrumentiert (MP1). Hier waren die Geräusche des KFZ-Verkehrs auf der A10 zu hören, die Übergangskonstruktion selbst konnte nicht wahrgenommen werden.

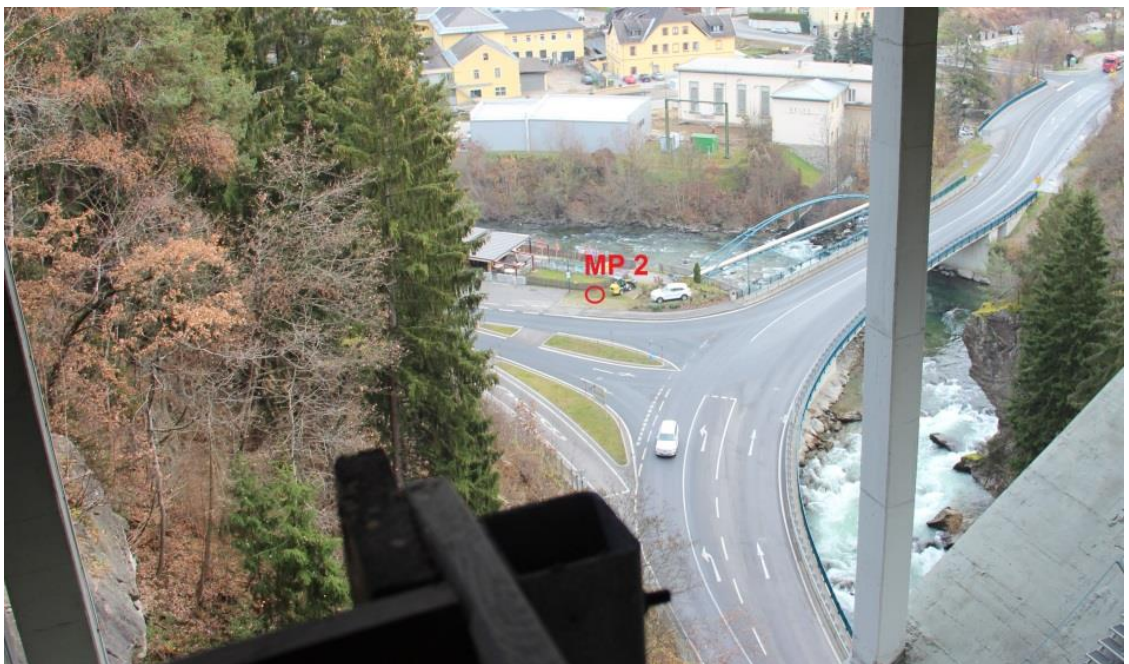
Abbildung 5-16: Lage des Schallimmissionspunktes MP2 unterhalb der Fahrbahnübergangskonstruktion.

Als zweiter Immissionspunkt wurde ein Messpunkt unterhalb der Brücke gewählt (MP2). Hier waren die Verkehrsgeräusche im Kreuzungsbereich prägend, das Geräusch der A10 konnte kaum wahrgenommen werden (hoher Pegel der Ortsüblichkeit).

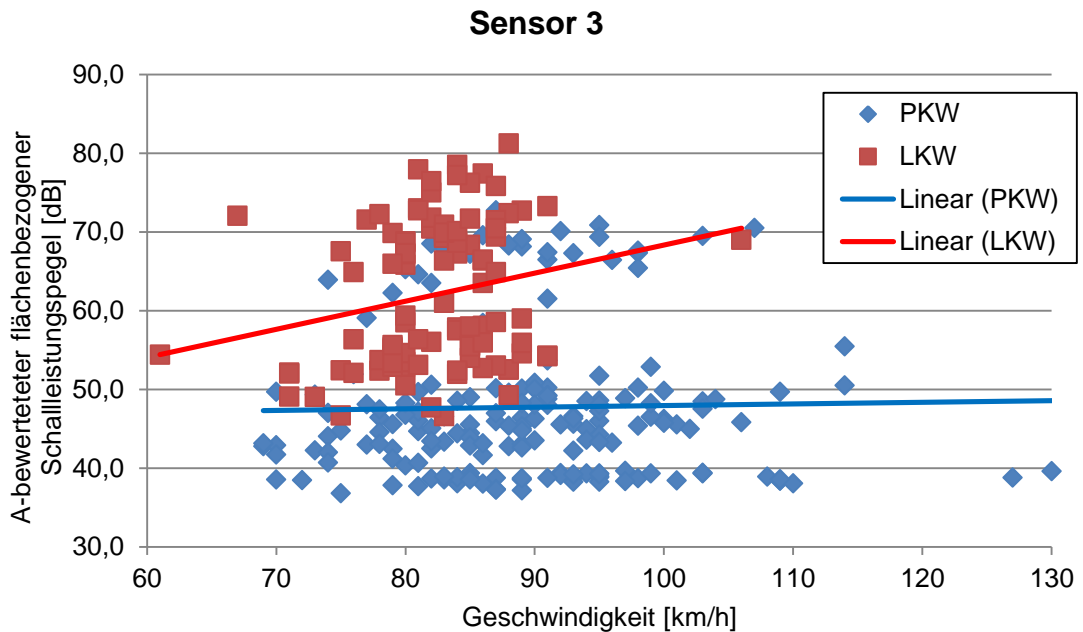
Abbildung 5-17: A-bewerteter Flächenbezogener Schalleistungspegel A10 – km 141

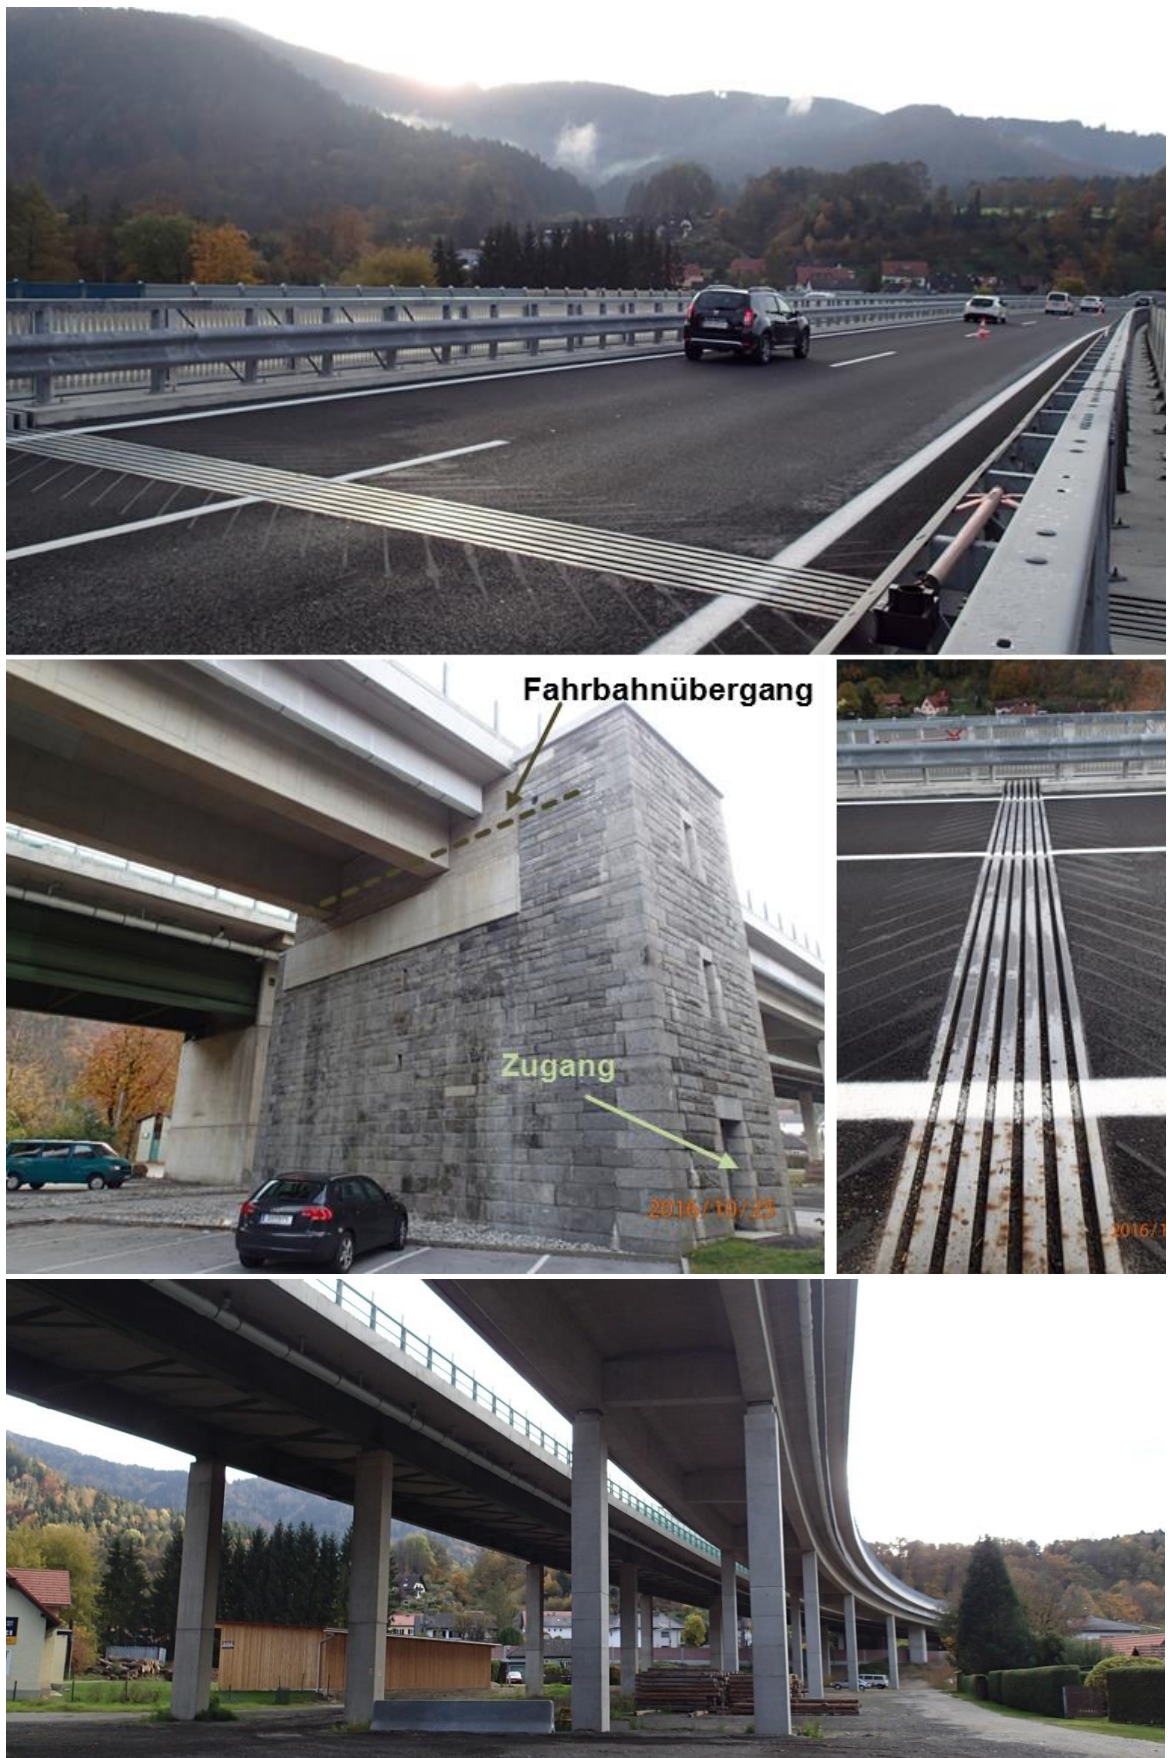
Abbildung 5-25: Darstellung des Fahrbahnüberganges der S35 Brücke Frohnleiten.

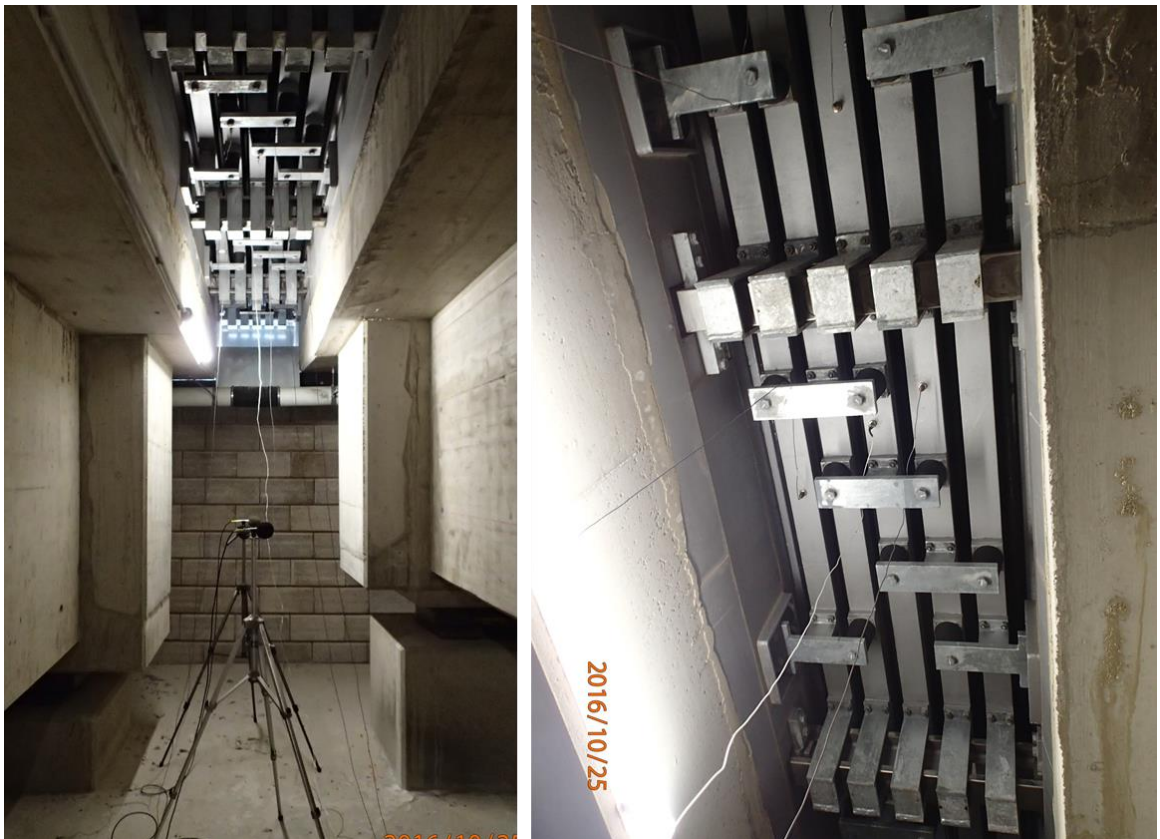
Abbildung 5-26: Aufbau Luftschall- und Erschütterungsmessung.

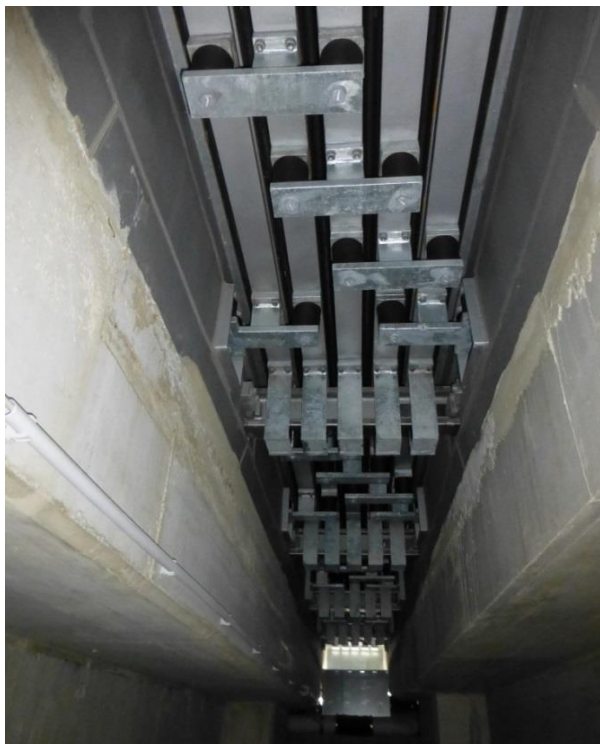
Abbildung 5-28: FÜK (Trägerrostdehnfuge mit 2 Randprofilen und 5 Mittelträgern), S34, km 24,3 Objekt 6781F3

Der untersuchte Fahrbahnübergang befindet sich auf der S34 bei km 24,3 am Objekt 6781F3 in Fahrtrichtung Graz. Es handelt sich um eine Trägerrostdehnfuge mit 2 Randprofilen und 5 Mittelträgern (Lamellenübergang, Firma Maurer). Am Tag der Messung (25. Oktober 2016) betrug die Öffnungsbreite 77 cm. Die Fahrbahn hat in diesem Bereich 2 Fahrspuren, beim Fahrbahnbelag handelt es sich um bituminösen Belag. Im Zuge der Messung wurde der 1. Fahrstreifen gesperrt, die Fahrten wurden somit ausschließlich auf FS 2 gemessen.

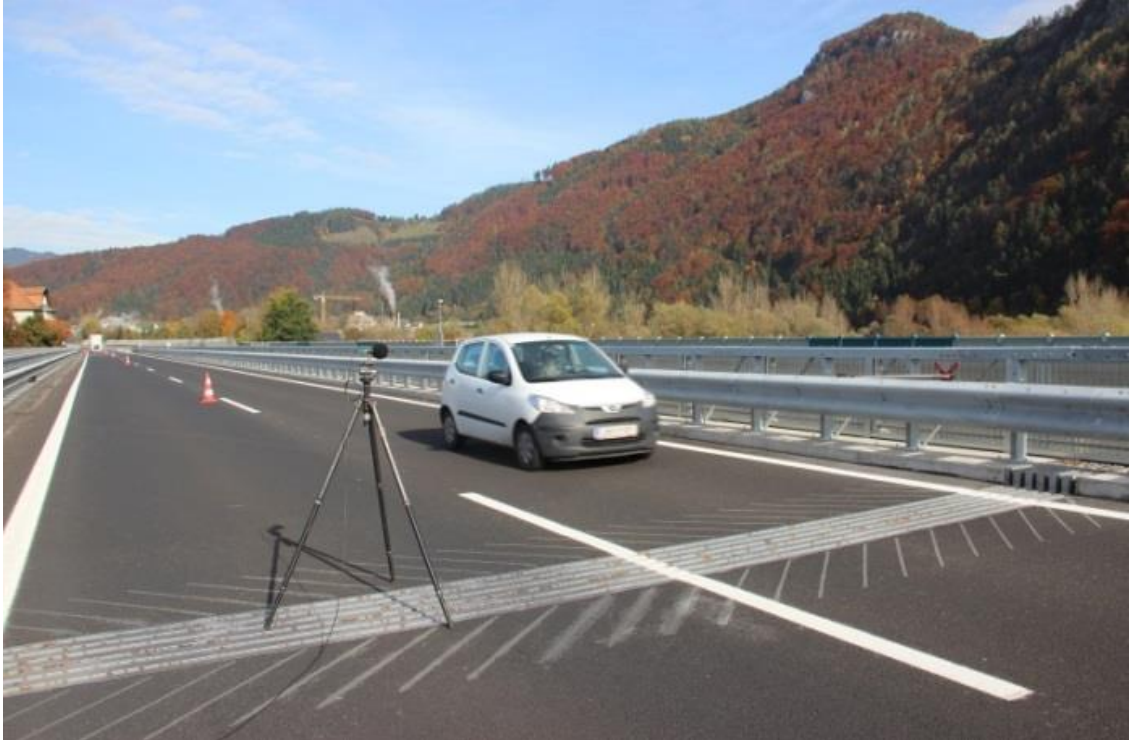
Abbildung 5-29: S34, km 24,3 Objekt 6781F3, Messpunkt im Übergang ($d=3,75\text{m}$ / $h=1,2\text{m}$)

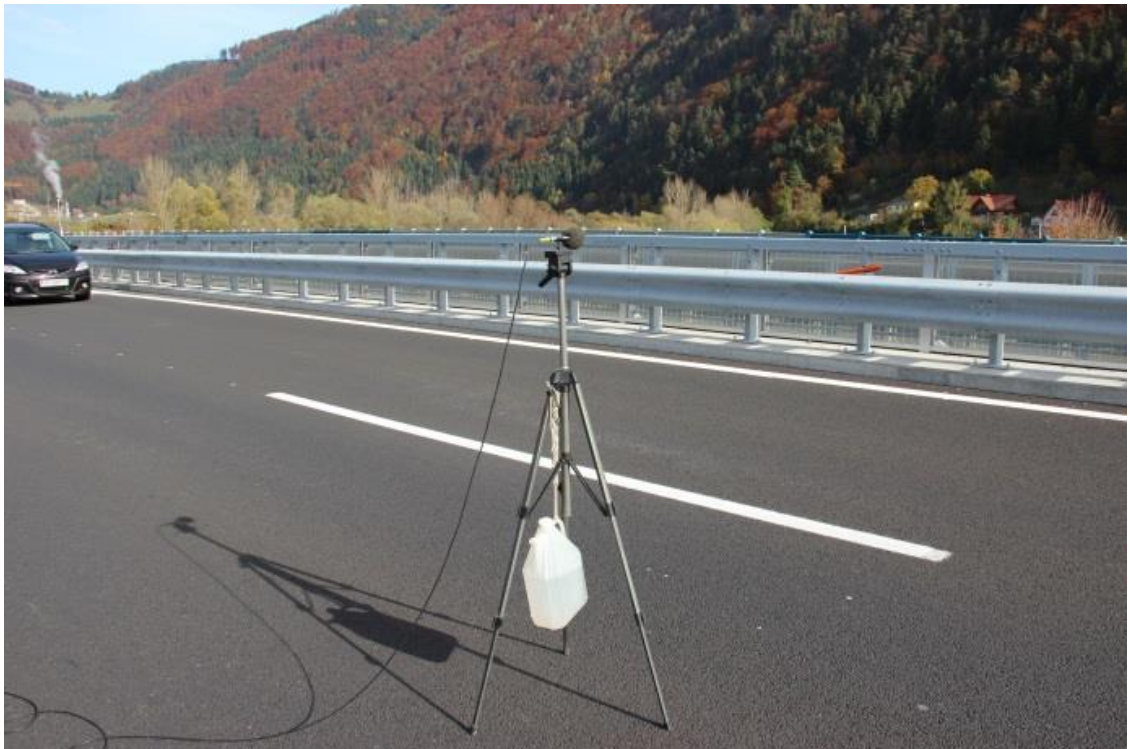
Abbildung 5-30: S34, km 24,3 Objekt 6781F3, Messpunkt im Referenzquerschnitt ($d=3,75\text{m}$ / $h=1,2\text{m}$)

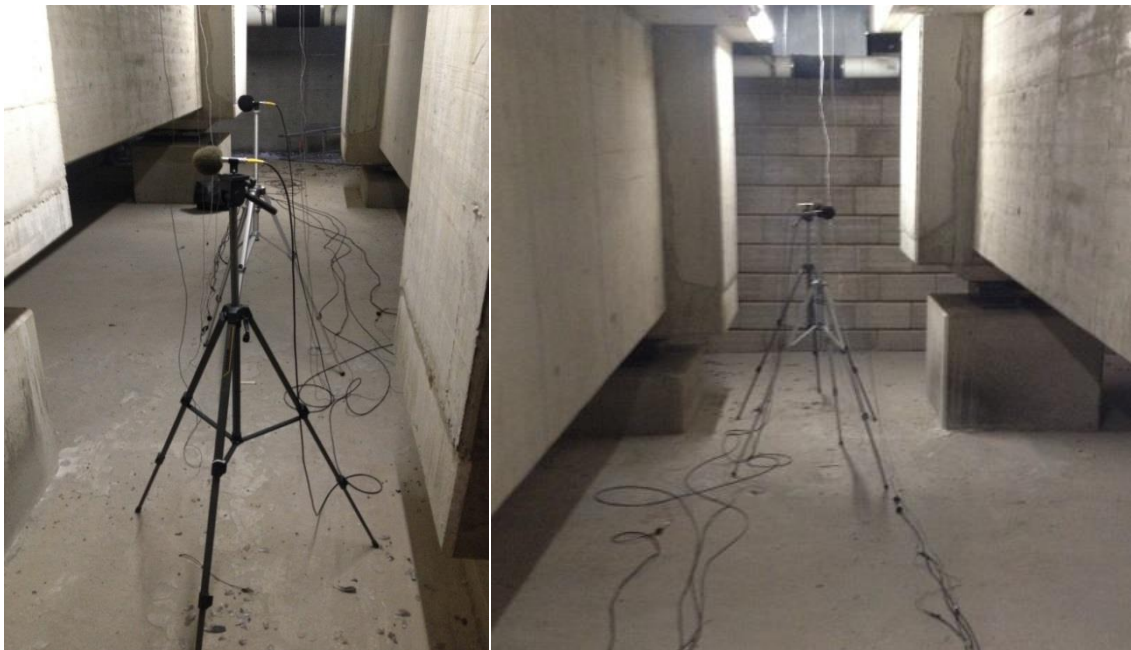
Abbildung 5-31: S34, km 24,3 Objekt 6781F3, Messpunkt2 unter der Brücke/FÜK

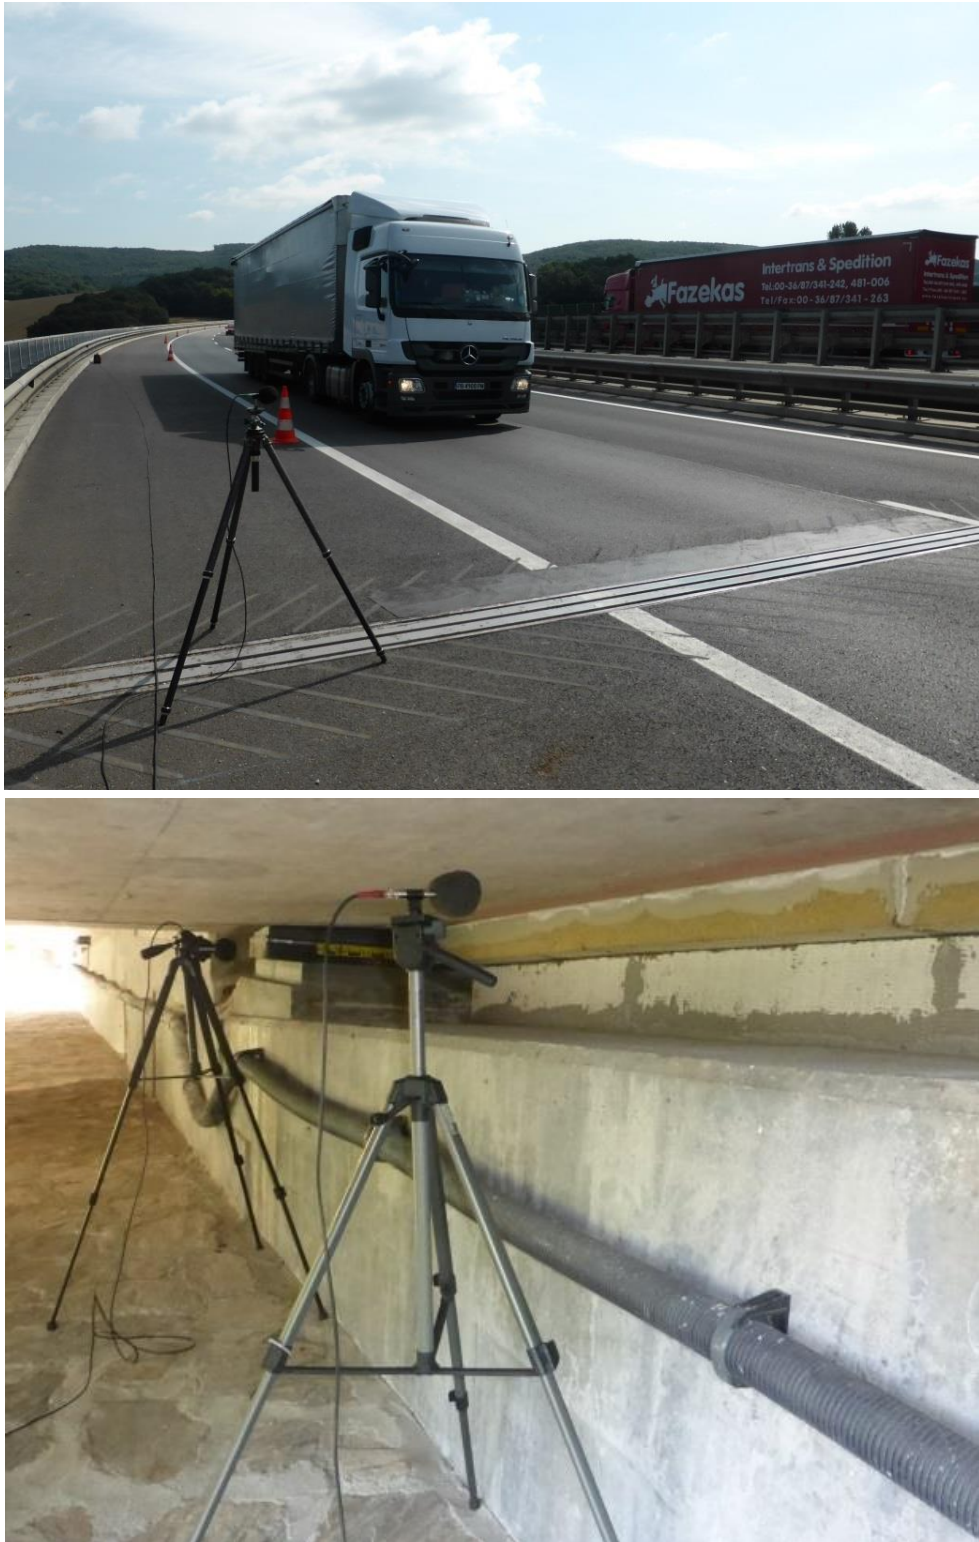
Abbildung 5-51: Messort A 21, km 19,57, Messpunkt im Übergang ($d=3,75\text{m}$ / $h=1,2\text{m}$) sowie Messpunkte unter der Brücke (Zustand mit Dämmmaterial am 20.07.2016)

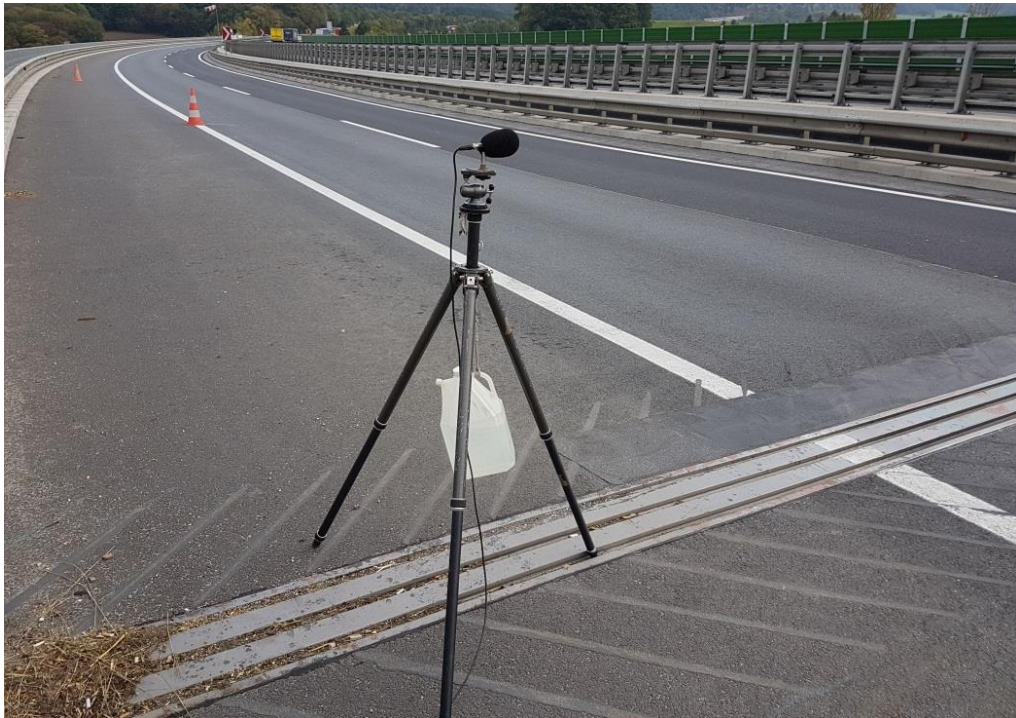
Abbildung 5-52: Messort A 21, km 19,57, Messpunkt im Übergang ($d=3,75\text{m}$ / $h=1,2\text{m}$) sowie Messpunkte unter der Brücke (Zustand ohne Dämmmaterial am 14.10.2016). Die Dämmmatten wurden unterhalb von FS1 temporär entfernt.

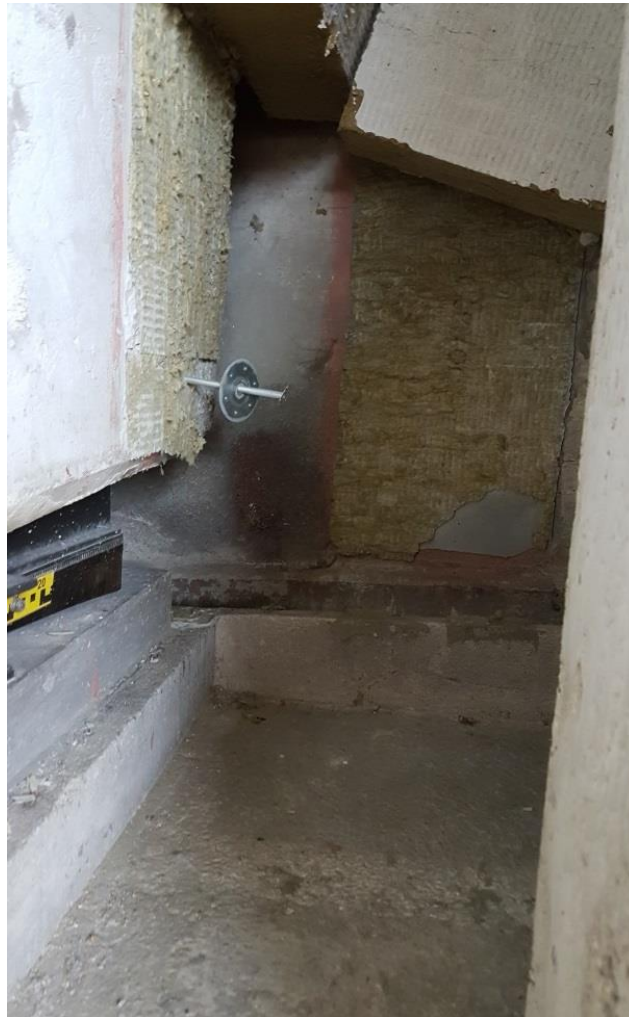
Abbildung 5-53: Die Dämmmatten im Bereich der Auflagerbank konnten seitlich (hochgezogen) nicht zur Gänze entfernt werden (14.10.2016)

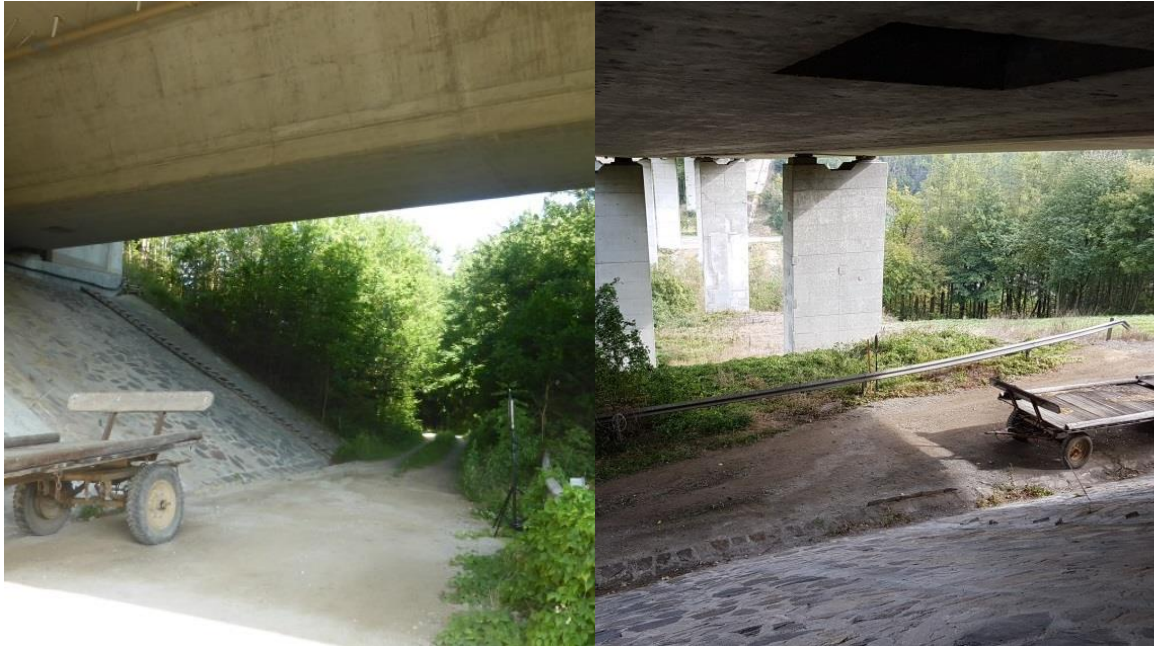
Abbildung 5-66: Lage des Schallimmissionspunktes MP1 im Nahbereich der Fahrbahnübergangskonstruktion

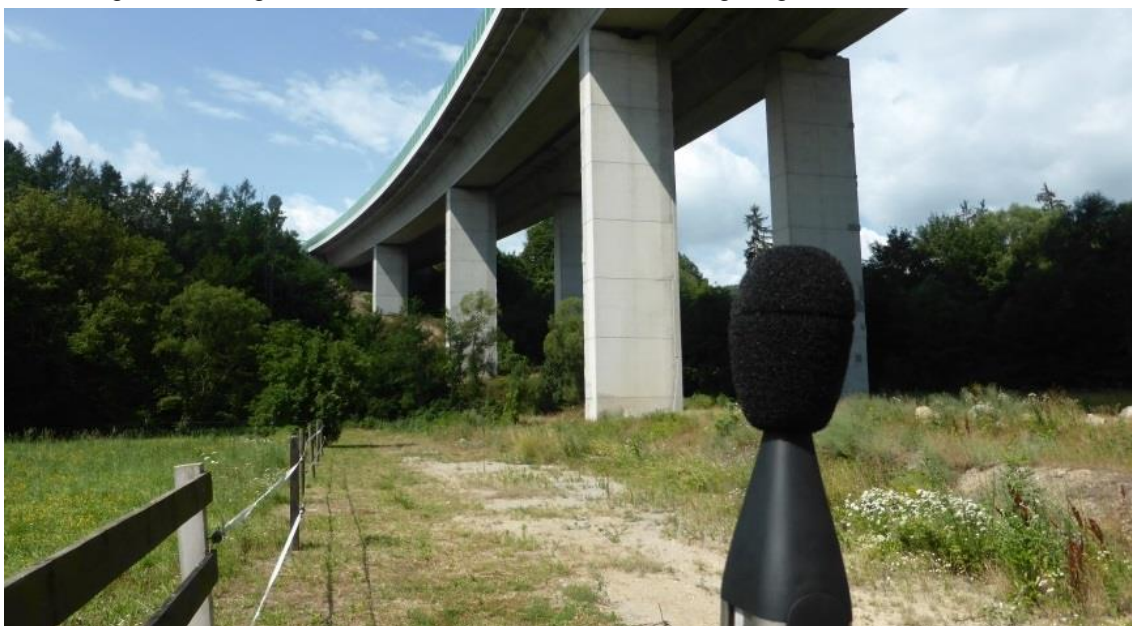
Abbildung 5-67: Lage des Schallimmissionspunktes MP2 unterhalb der Brücke/an der L130

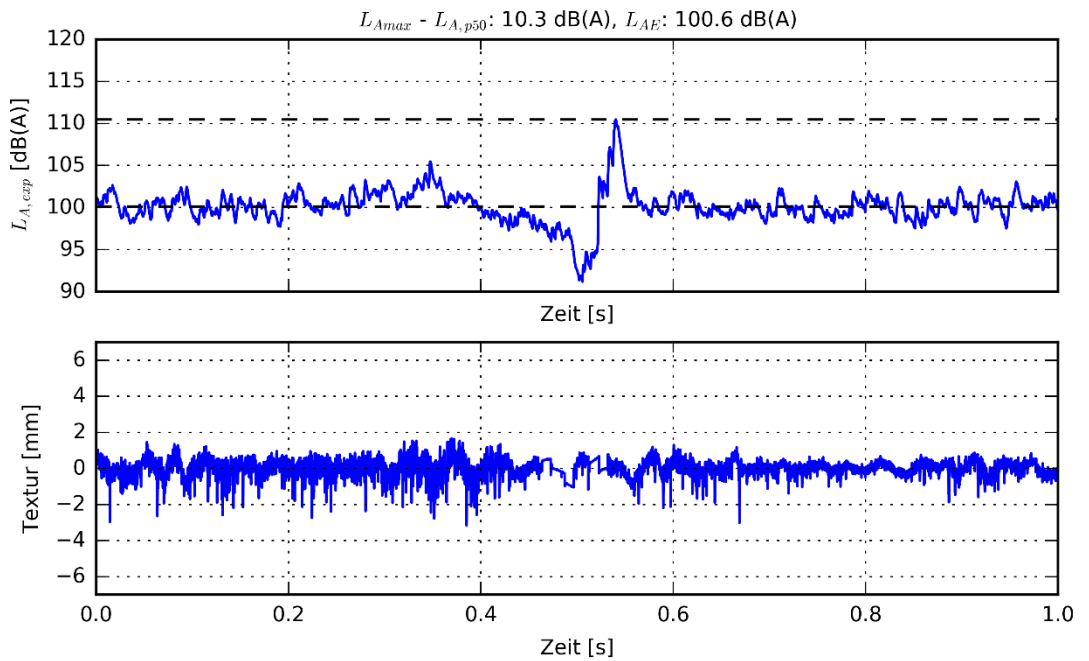
Abbildung 5-68: CPX- und Texturmessung an der ersten Messstelle auf der Sattelbachbrücke (Objekt A21.27, km 19,668, RFB West)
