SCHWINGUNGSREDUKTION VON ÜBERKOPFKONSTRUKTIONEN

Zusammenfassung der Projektergebnisse

Elektronische LKW-Mautanlagensysteme sind Überkopf-(ÜK)-Stahlbaukonstruktionen aus Profilträgern mit rechteckigem Hohlquerschnitt, bestehend aus einem Querriegel, der eine oder beide Richtungsfahrbahnen bei Autobahnen und Schnellstraßen überspannt, und zwei seitlichen Steherprofilen, auf denen der Querriegel mittels Kippblechen und 4 Schrauben quasigelenkig gelagert ist (Abb. 1-1). Ausnahmen davon bilden Ausführungen mit einem Mittelsteher oder kragträgerartige Konstruktionen mit nur einem Steher. In Österreich gibt es etwa 450 dieser Tragwerke. Die Planung und Fertigung dieser Stahlbaukonstruktionen wurde von der Fa. Forster Verkehrs- und Werbetechnik in Waidhofen an der Ybbs zwischen ca. 2001 und 2005 durchgeführt, die Ausrüstung mit den elektronischen Mauterfassungssystemen (die am Querriegel befestigt sind) erfolgten durch die Fa. Kapsch TrafficCom.

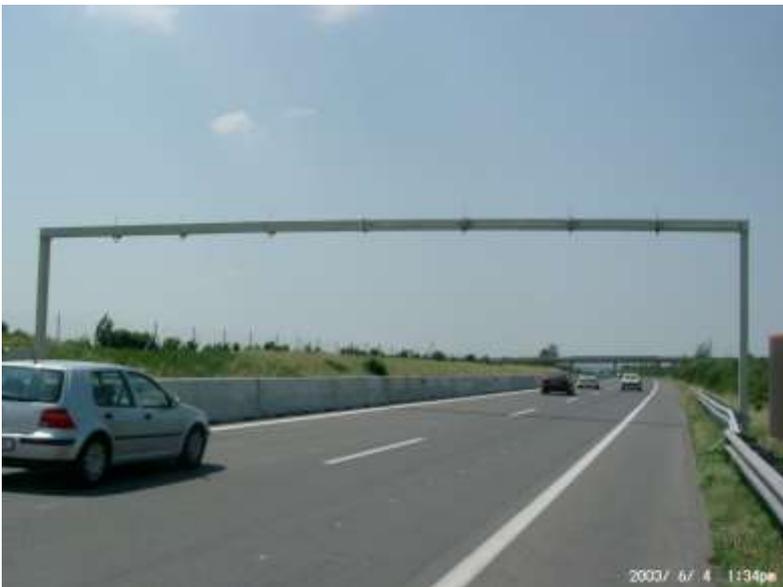
Abb. 1. Station an der A04, Kilometer 34,2

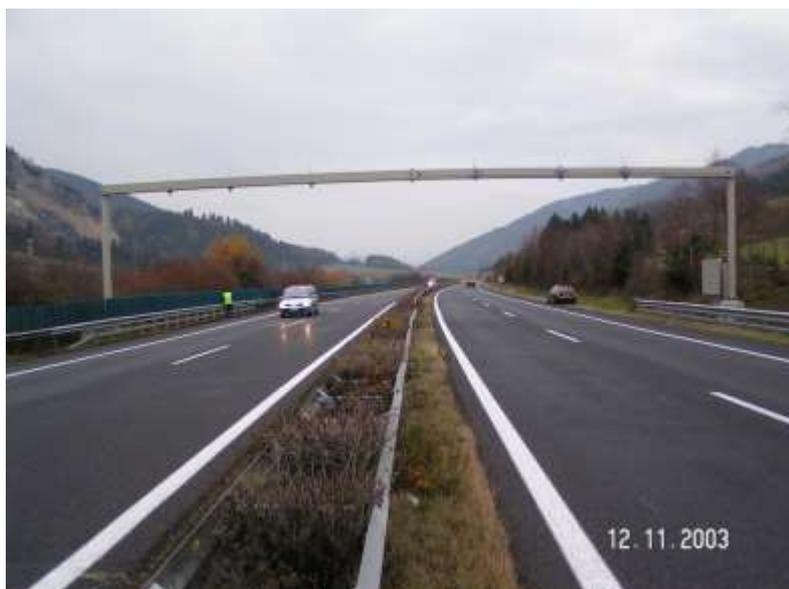
Abb. 2. Station an der A09, Kilometer 117,81

LKW-Mauterfassungssysteme sind auf Stahlbaukonstruktionen (Toll-Gantries) montiert, die aus einem Querriegel und zwei seitlichen Steherprofilen bestehen (Abb. 2). Auch Ausführungen als Kragträger oder mit drei Stehern sind in Verwendung. Der Querriegel ist mittels Kippblechen und vier Schrauben quasigelenkig auf den Stehern gelagert. In Österreich befinden sich ca. 450 derartige Anlagen.

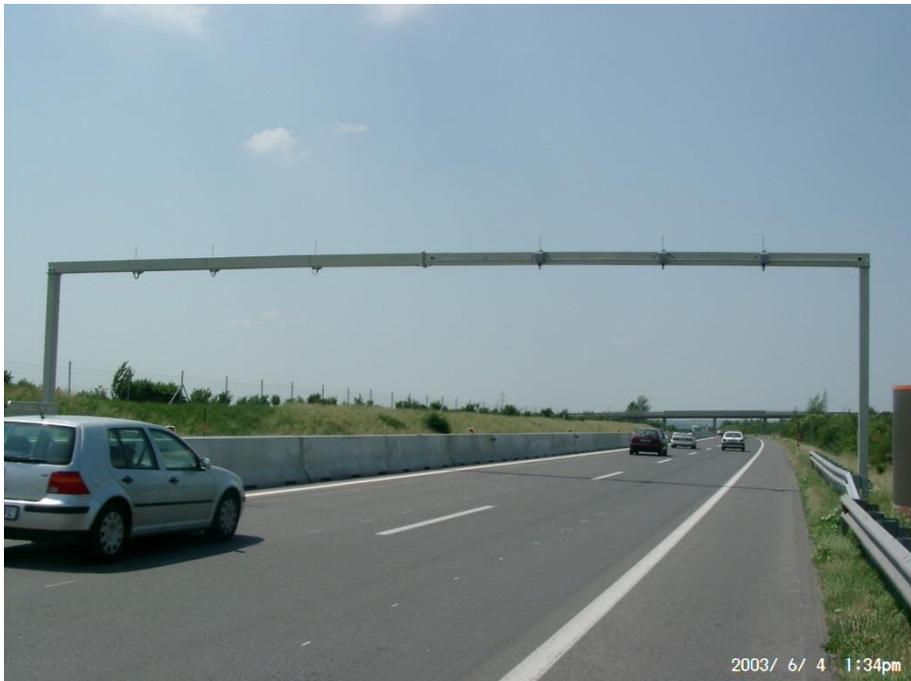
Abb. 1-1: Nichtbegehbare Station A04-_034,200_0_MAS [1]

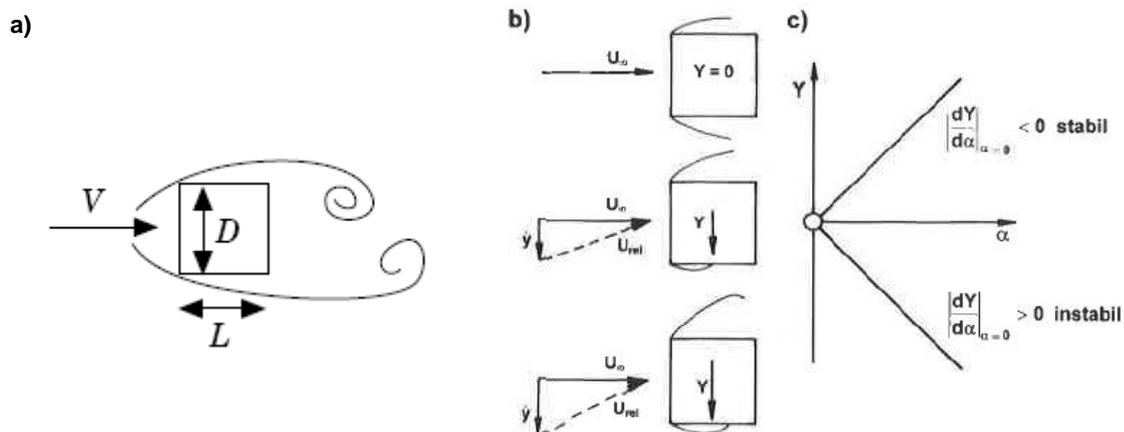
Zu Beginn der Arbeiten war noch nicht klar, ob es sich bei der Ursache der Schwingungen um *vortex shedding*, *galloping* oder *traffic induced gusts* handelt. Ersteres verursacht Schwingungen, wenn sich bei relativ konstant wehendem Wind eine Kármán'sche Wirbelstraße hinter dem Profil ausbildet und so periodische Druckkräfte nach oben und unten auf das Profil erzeugt (Abb. 1-2a). Fällt die Ablösefrequenz der Wirbel mit der Biegeeigenfrequenz des Querriegels zusammen, kommt es zur Resonanz. Das zweite Phänomen – *galloping* – ist eine bewegungsinduzierte Schwingung. Hier muss die Struktur im Gegensatz zum *vortex shedding* bereits eine Bewegung in Vertikalrichtung vollführen, damit es bei horizontalem Wind zu einer – aus Profilsicht – schrägen Anströmung kommt (Abb. 1-2b), welche – je nach Anströmwinkel und Profilquerschnitt – die Bewegung der Struktur aufgrund deren Auftriebscharakteristik (Abb. 1-2c) verstärken kann. Prinzipiell sind rechteckige Profile für beide dieser windinduzierten Schwingungsphänomene anfällig [2]. *Traffic induced gusts* sind von den durchfahrenden LKW verursachte Drucklasten auf die Struktur, und spielen – wie in der weiteren Dokumentation gezeigt wird – für das gegenständliche Problem keine wichtige Rolle.

Abb. 1-2: Mechanismen bei *vortex shedding* [3] (links) und *galloping* [4] (rechts)

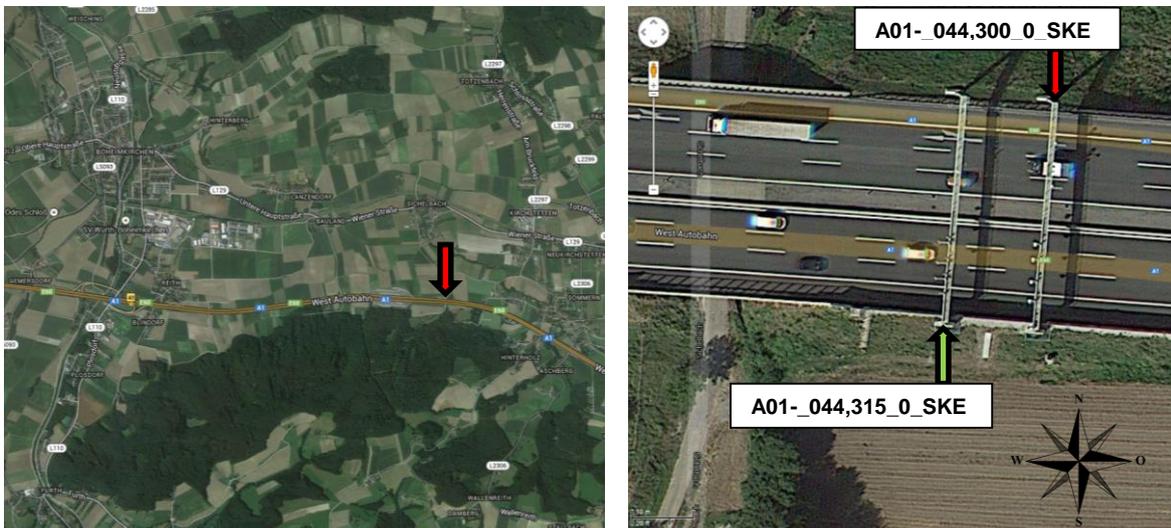
Abb. 2-1. Standort A01-_044,300_0_SKE [5]

Bei Sichelbach in NÖ, A1 Westautobahn (Abb. 2-1). Die Station, bei der die Schrauben gebrochen sind, befindet sich – aus Westrichtung gesehen – hinter einer baugleichen Anlage. Südlich der Anlage befindet sich eine sanfte Geländeerhebung, die evt. einen Düseneffekt bewirken kann. Ansonsten ist das Gelände über mehrere Kilometer hinweg flach und weist keine Hindernisse für Westwind auf.

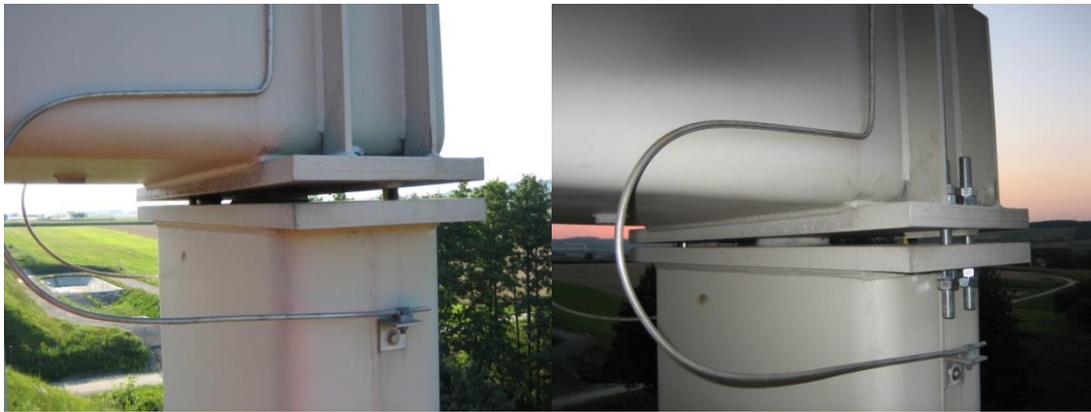
Der Querriegel war von Haus aus verdreht (lt. Ziviltechniker [9] evt. durch die Feuerverzinkung). Dies bewirkte einen großen Spalt (3 cm) auf einer Auflagerseite, der durch festes Anziehen der Schrauben geschlossen wurde. Die Errichtung fand 2005 statt, 2008 sind die Niro-Schrauben gerissen und der Spalt ging wieder auf 3 cm auf (Abb. 2-4).

Abb. 2-4. Schadensstelle. Links: Vorgefundene Situation bei Wartung. Rechts: Provisorische Lösung. Fotos: [10]

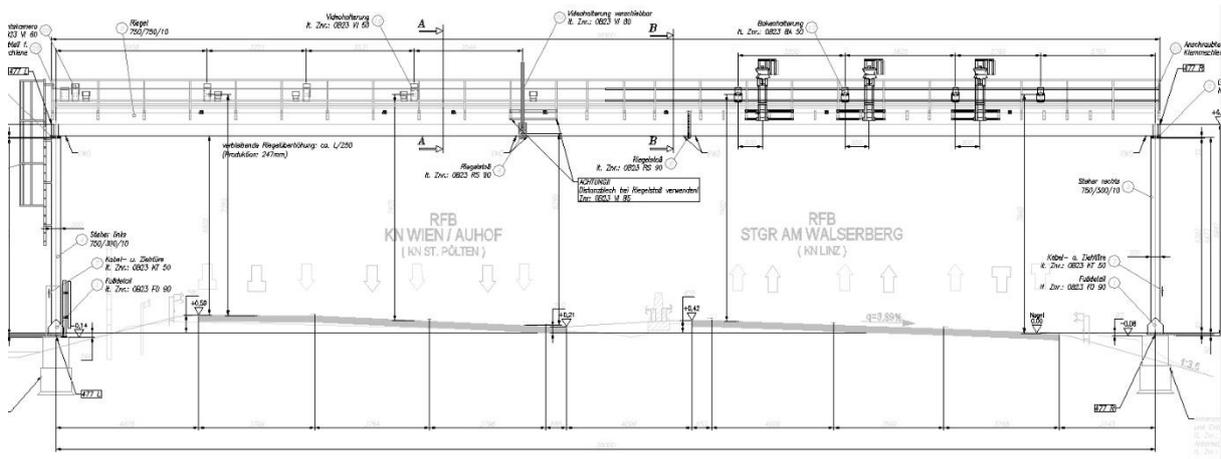
Spannweite: 36,3 Meter, 3 Riegelemente $750 \times 750 \times 10$ mm (Abb. 2-6). Der Außenradius beträgt 50 mm [22]. Auf den Querriegeln ist ein Gehsteig mit Geländer angebracht (Abb. 2-7), welcher die Umströmungsverhältnisse im Vergleich zu einem quadratischen Profil verändert. Hier wird später vereinfacht mit den Widerstands- und Auftriebskoeffizienten eines Rechteckprofils laut Literatur gerechnet werden.

Abb. 2-6. Hauptabmessungen A01-_067,350_0_SKE [22]

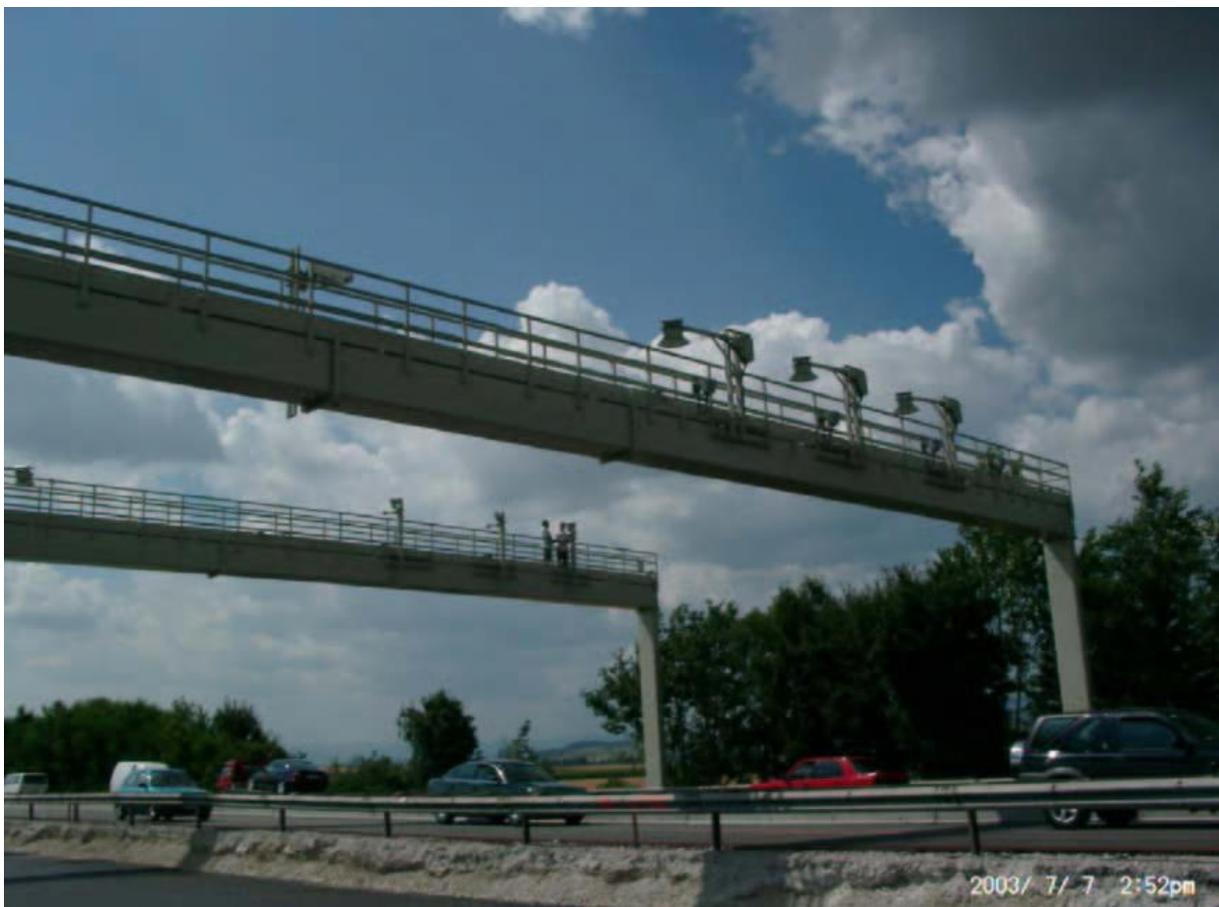
Abb. 2-7. A01-_067,350_0_SKE mit Aufbau. Foto: [23]

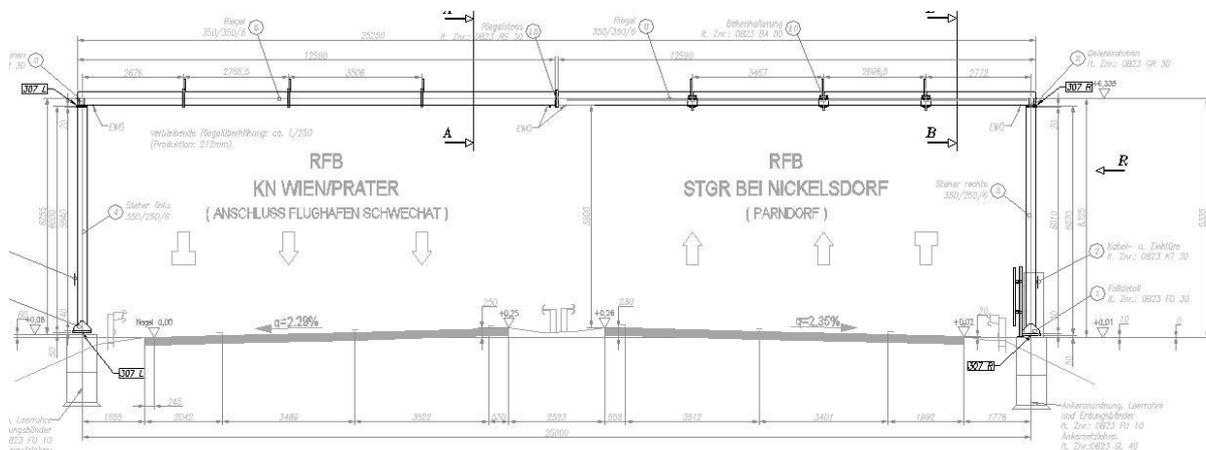
Spannweite: 25,25 Meter, 2 Riegelemente 350×350×6 mm (Abb. 2-9). Der Außenradius des Profils beträgt 15 mm [26].

Abb. 2-9. Hauptabmessungen A04_034,200_0_MAS [26]

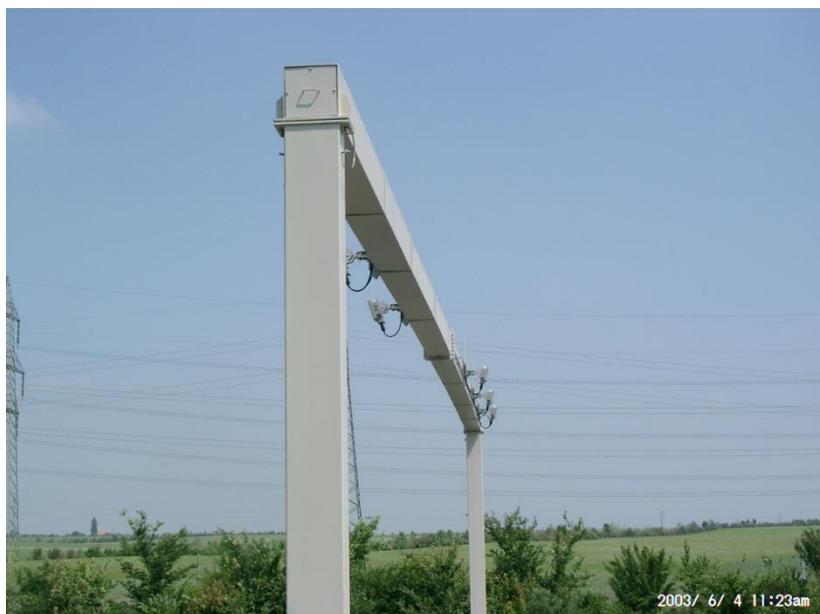
Die Querriegel waren im Jahre 2003 noch ohne nennenswerte aerodynamisch wirksame Aufbauten ausgestattet (Abb. 2-10) und wurden um 2004 mit Blechen an der Oberseite versehen (Abb. 2-11), wobei zwei Flügeltripel pro Richtungsfahrbahn gegengleich angeordnet wurden.

Abb. 2-10. A04-_034,200_0_MAS. Foto: [27]

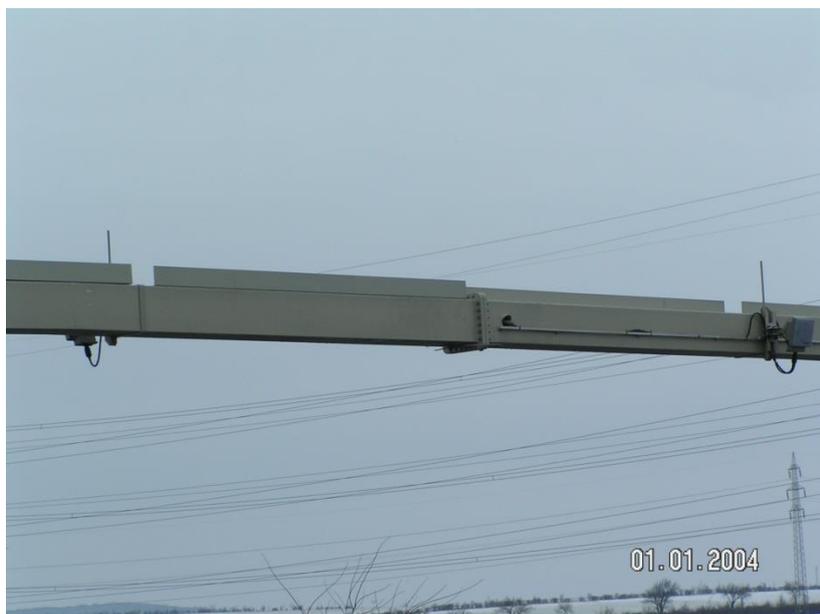
Abb. 2-11. A04-_034,200_0_MAS mit Flügeln. Foto: [28]

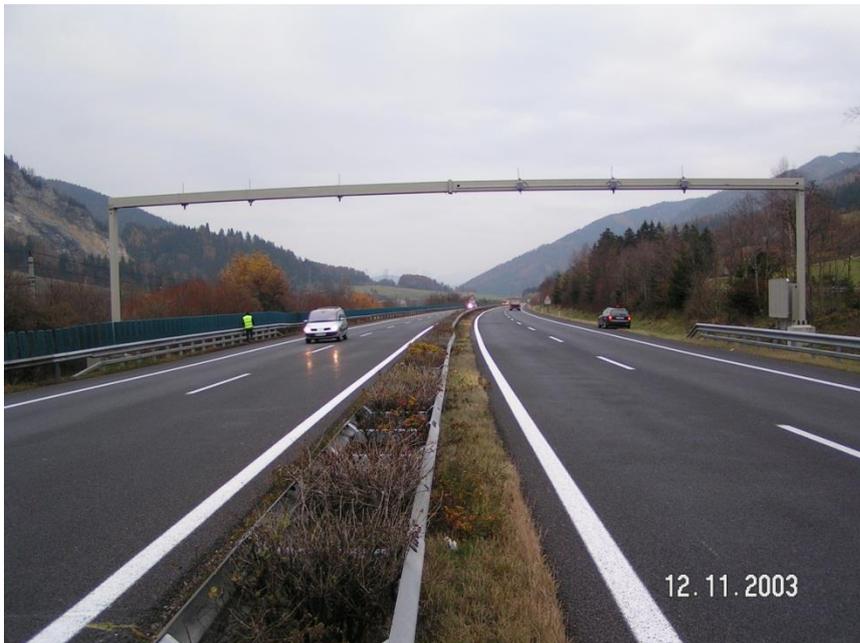
Die Querriegel sind (bzw. waren zumindest im Jahr 2003) noch ohne nennenswerte aerodynamisch wirksame Aufbauten ausgestattet (Abb. 2-14).

Abb. 2-14. A09-_117,810_0_MAS. Foto: [33]

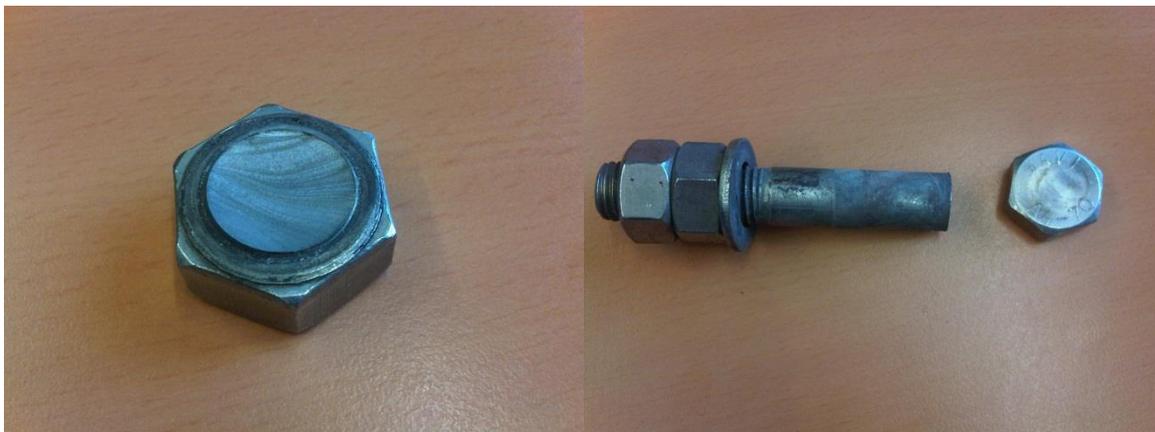
Irgendwann kam es zum Bruch von zumindest einer A4-70-M16-Schraube an der Verbindung Riegel-Steher. Eine in die Böschung gefallene Schraube wurde im Juni 2013 von Herrn Meister / ASFINAG gefunden (Abb. 2-15). Die Lebensdauer der Schraube betrug aufgrund der alle zwei Jahre durchgeführten Inspektionen somit unter zwei Jahren.

Abb. 2-15. Gebrochene Schraube. Fotos: [34]

Das Bruchbild zeigt eindeutig einen Schwingbruch für niedrige Nennspannung für einen umlaufenden Rundkerb unter Zug/Druck- und/oder Biegebeanspruchung [35]. Die Restbruchfläche ist äußerst klein. Eine eingehendere Analyse erfolgte später mittels Stereomikroskop (Kapitel 5).

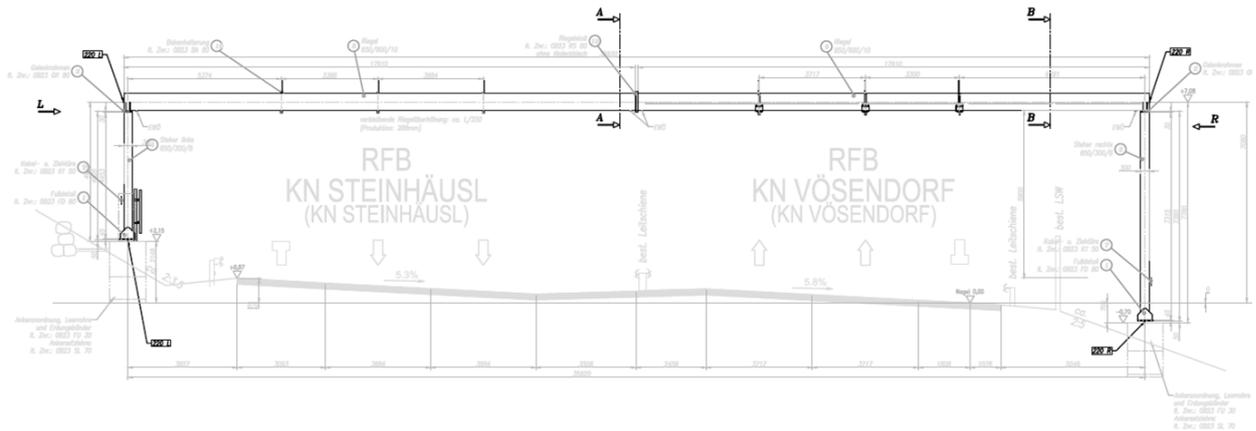
Spannweite: 35,92 Meter, 2 Riegelemente á 17,1 m, 650×600×10 mm (Abb. 2-17). Der Außenradius beträgt 25 mm [31].

Abb. 2-17. Hauptabmessungen A21-_028,550_0_MAS [31]

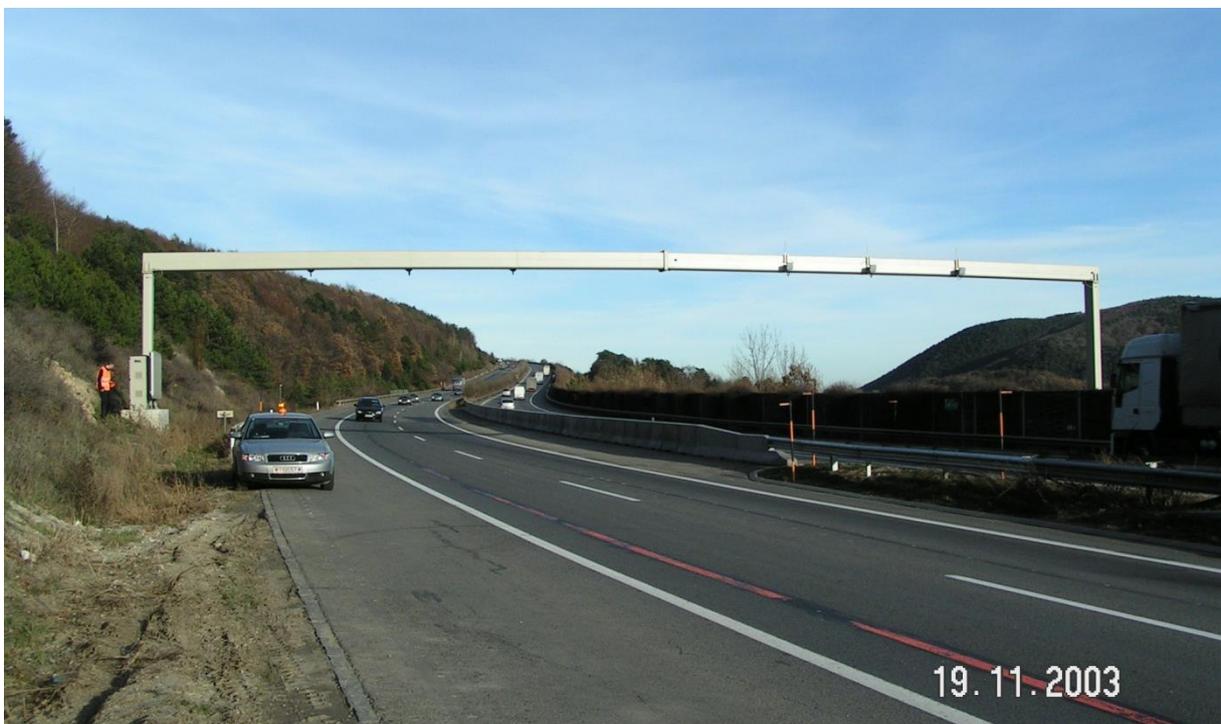
Die Querriegel sind (bzw. waren zumindest im Jahr 2003) noch ohne nennenswerte aerodynamisch wirksame Aufbauten ausgestattet (Abb. 2-18).

Abb. 2-18. A21-_028,550_0_MAS. Foto: [39]

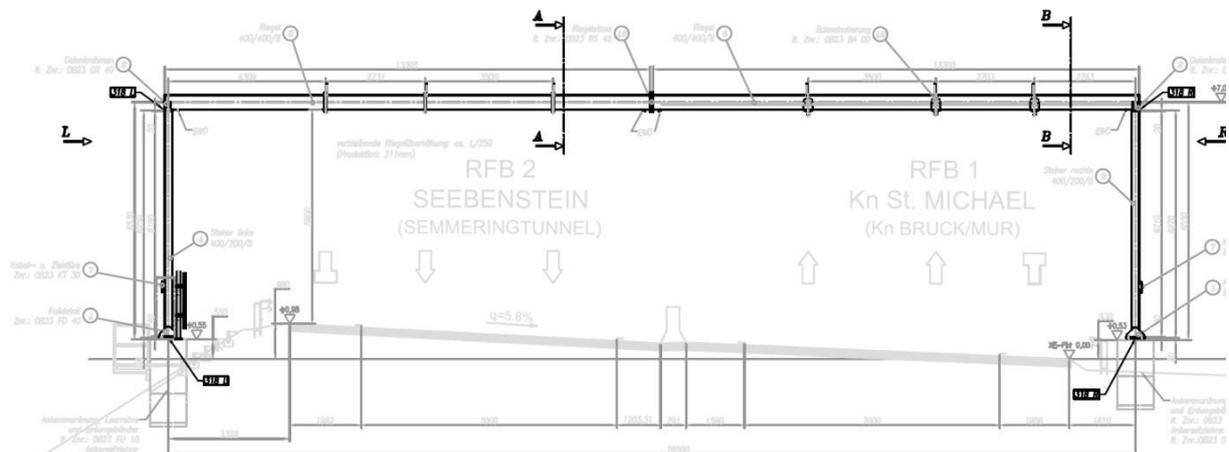
Spannweite: 26,61 Meter, 2 Riegelemente á 13,305 m, 400×400×8 mm (Abb. 2-19). Der Außenradius beträgt 15 mm [42].

Abb. 2-20. Hauptabmessungen S06-_034,630_0_MAS [42]

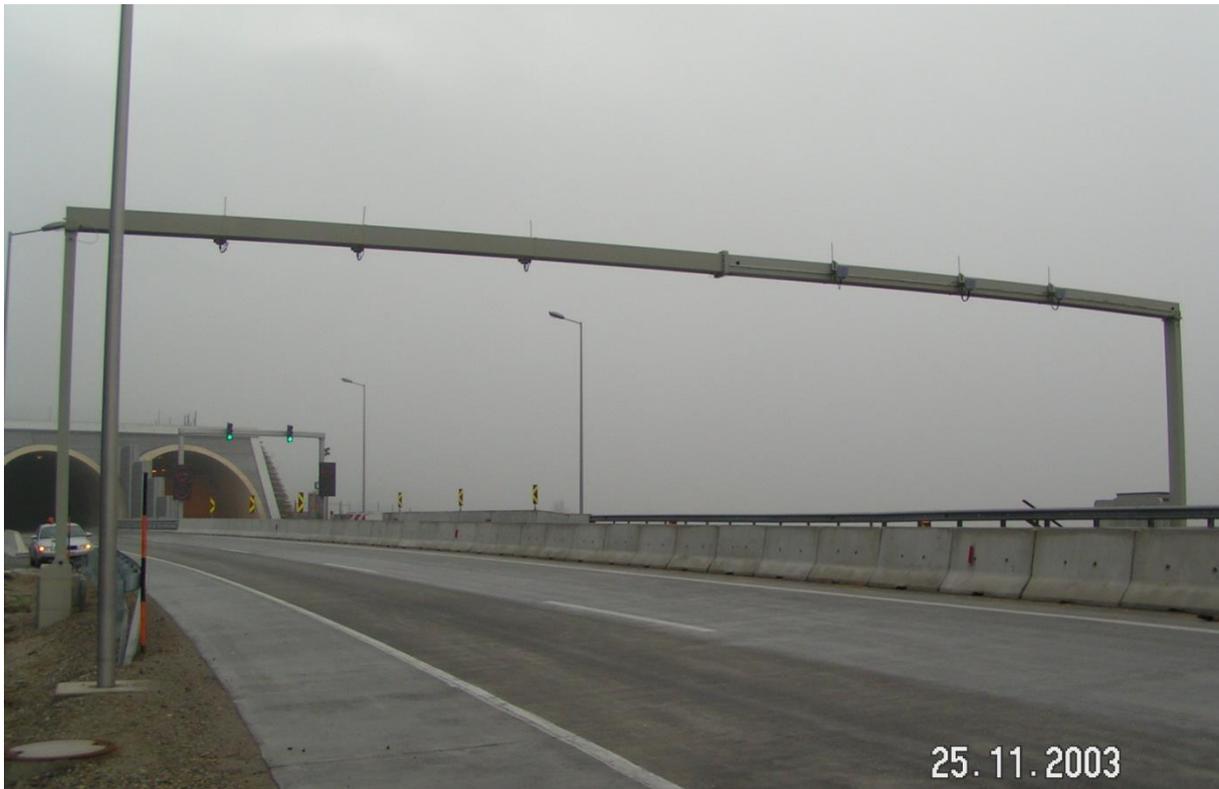
Die Querriegel besitzen (bzw. besaßen zumindest im Jahr 2005) noch keine nennenswerte Aufbauten, die aerodynamisch wirksam wären (Abb. 2-21).

Abb. 2-21. S06-_034,630_0_MAS. Foto: [43]

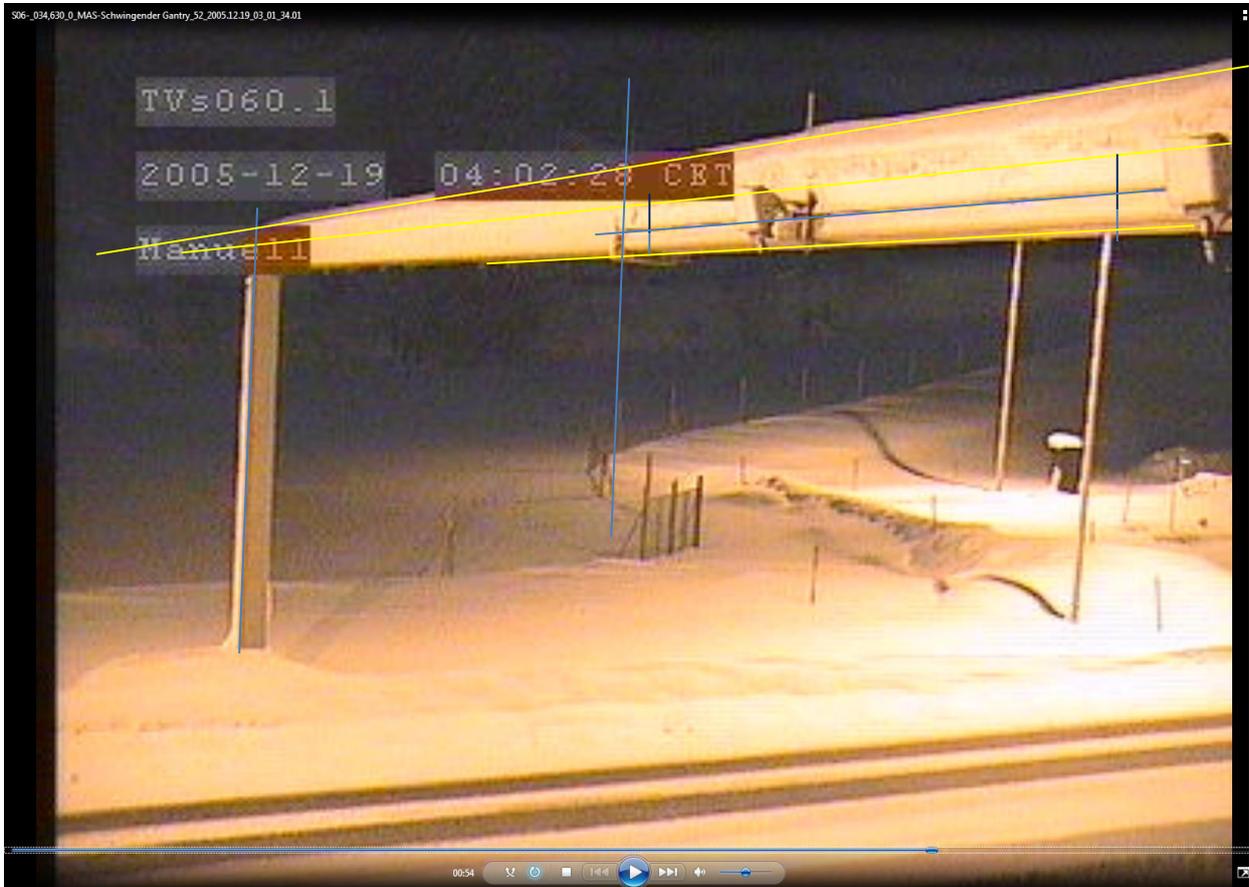
Abb. 2-22. S06_034,630_0_MAS. Screenshot mit Referenzlinien zur Vermessung aus [45].

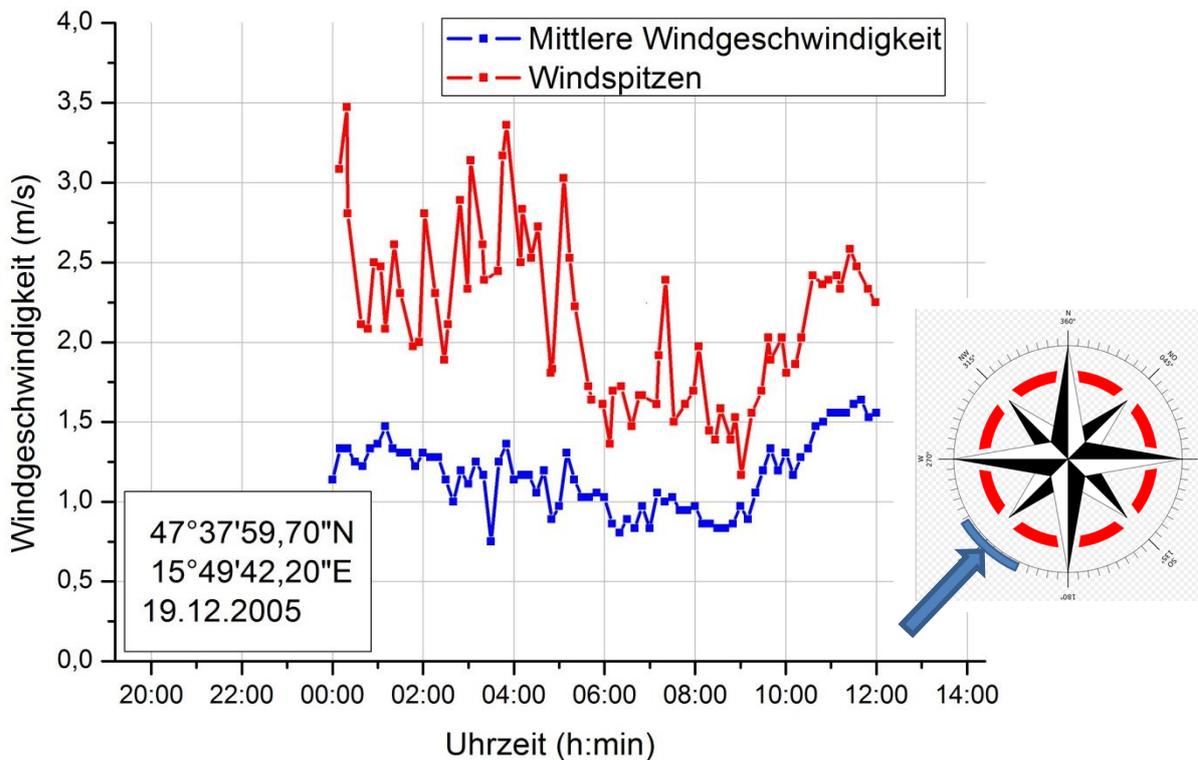
Abb. 2-25 zeigt die (unskalierten) Messwerte der ZAMG an der Station am Semmeringpass. Die Windrichtung war vorwiegend Südwest (blaue Markierung in der Windrose). Für Mürzzuschlag werden für 7 Uhr 0 Beaufort gemeldet, also quasi Windstille.

Abb. 2-25. Windmessung vom 19.12.2005 ZAMG-Station Semmeringpass. Bildquelle Windrose: [48]

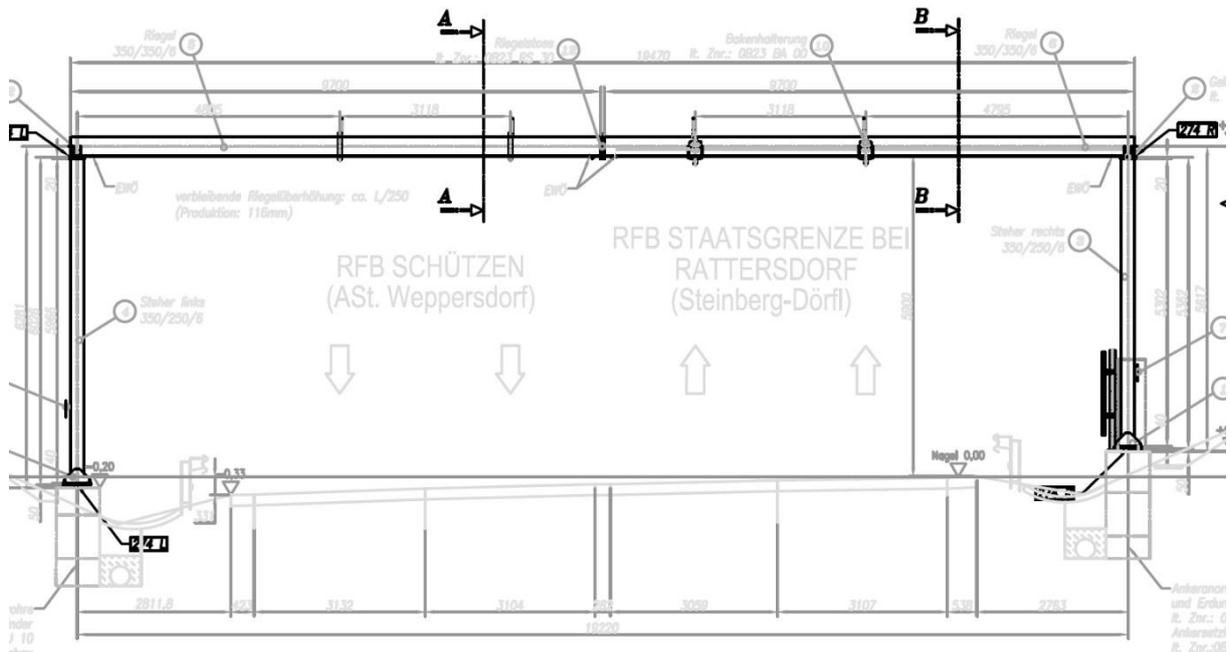
Spannweite: 19,47 Meter, 2 Riegelemente á 9,7 m, 350×350×6 mm (Abb. 2-27). Der Außenradius beträgt 15 mm [51].

Abb. 2-27. Hauptabmessungen S31-074,300_0_MAS [51]

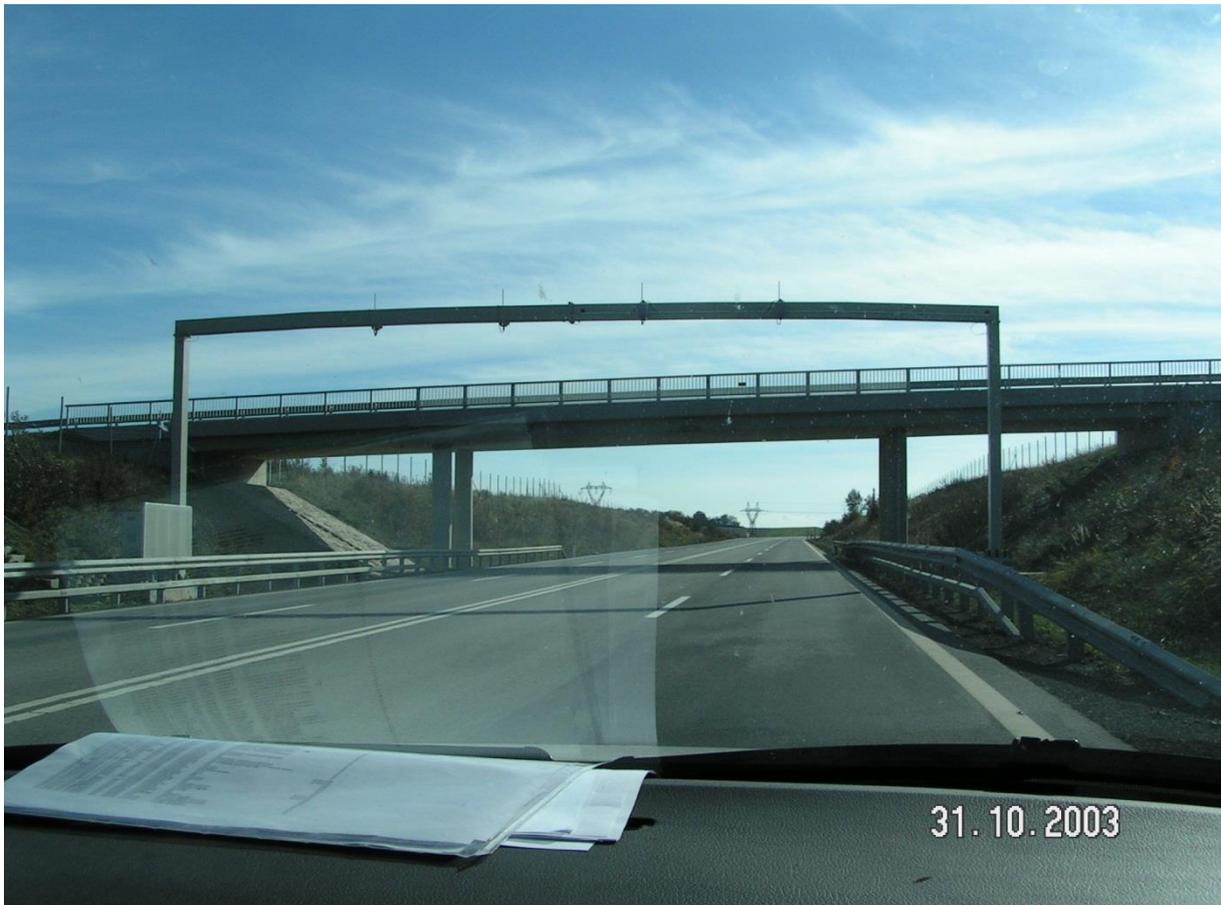
Die Querriegel sind (bzw. waren zumindest im Jahr 2003) noch ohne nennenswerte Aufbauten, die aerodynamisch wirksam wären (Abb. 2-28).

Abb. 2-28. S31-074,300_0_MAS. Foto: [52]

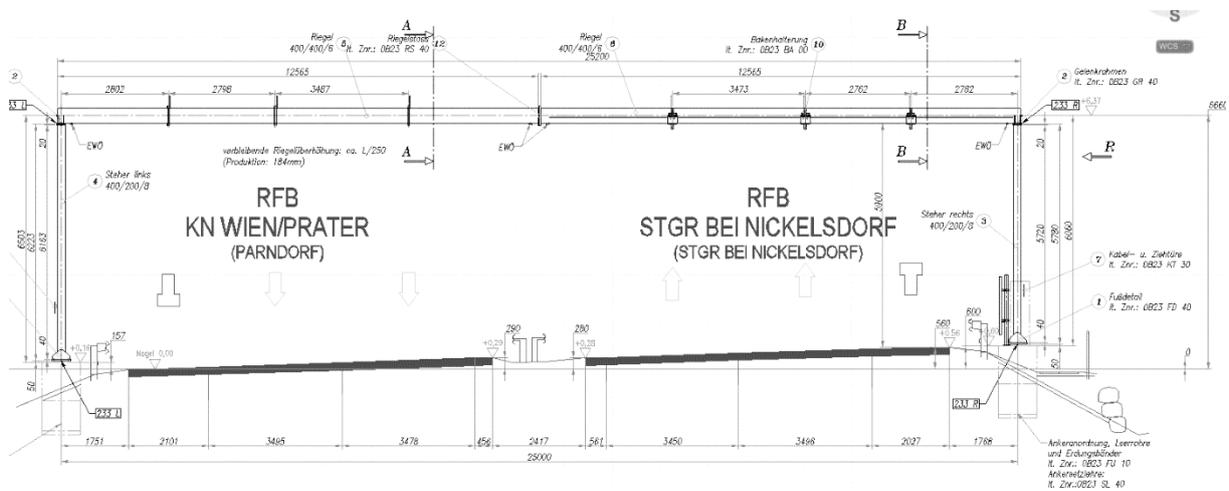
Spannweite: 25,20 Meter, 2 Riegelemente á 12,565 m, 400×400×6 mm (Abb. 2-27). Der Außenradius beträgt 18 mm [51].

Abb. 2-30. Hauptabmessungen A04-_042,200_0_MAS [56]

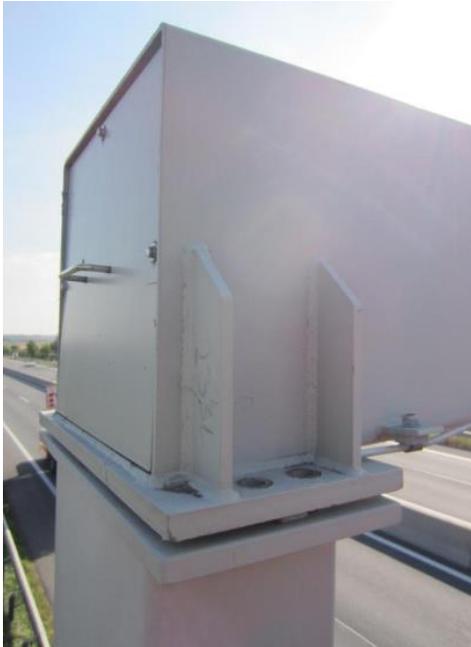
Im Zuge der Kontrolle 2011 wurde bemerkt, dass der Querriegel bereits bei mäßigem Wind zu schwingen beginnt [57]. Diese Aussage ist im Einklang mit der rechnerischen Windgeschwindigkeit von 6,1 m/s für wirbelinduziertes Schwingen bei diesem Querriegel. Damals fehlten 2 M16-Schrauben (Kopf abgerissen – Abb. 2-31).

Abb. 2-31. A04-_042,200_0_MAS. Foto: [57]

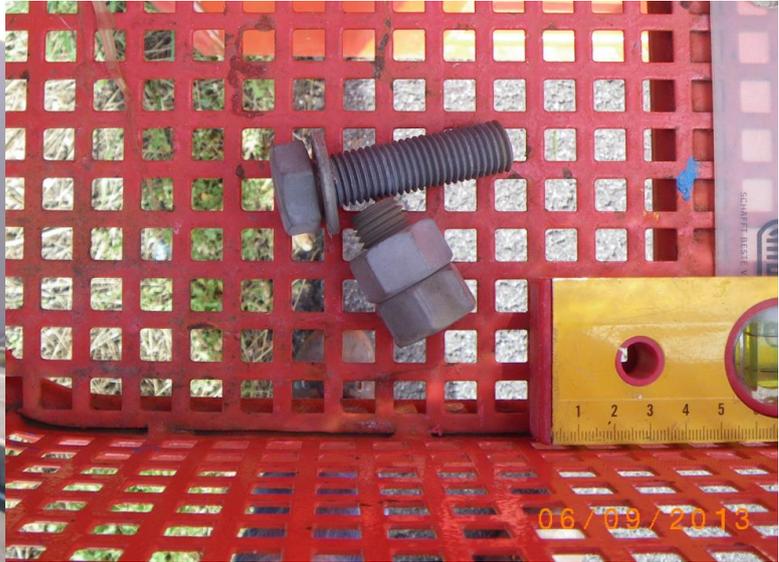
Abb. 2-32. Gebrochene 8.8-Schraube bei A04-_042,200_0_MAS. Foto in: [58]

Bis 2011 handelte es sich vermutlich noch um A4-70-Schrauben. Gemäß dem Gutachten des Ziviltechnikers Dr. Baban [59] im Jahr 2009, in dem er den Tausch durch 10.9-er-Schrauben vorschlug, wurden dann 2011 die gebrochenen A4-70-Schrauben durch hochfeste Stahlschrauben – allerdings mit Festigkeitsklasse 8.8 – getauscht. Im Zuge der am 06.09. 2013 durchgeführten Kontrolle wurde das Fehlen von vier Schrauben festgestellt [58]. Drei der gebrochenen Schrauben (Abb. 2-32) wurden an der FH JOANNEUM fraktographisch untersucht (Beschreibung in Abschnitt 5).

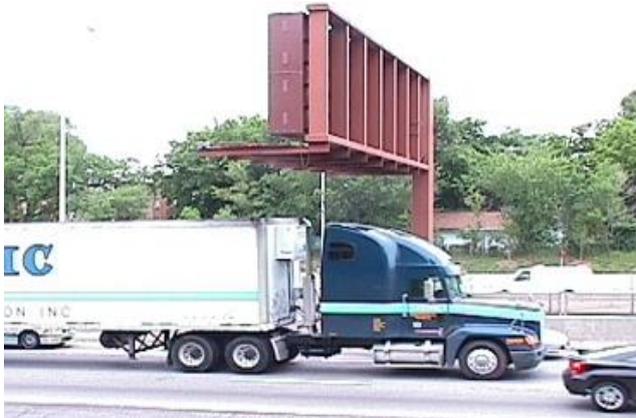
Abb. 3-1. LKW-Durchfahrt unter einem *overhead cantilever-supported VMS* [68]

Lastwageninduzierte Böen: Diese werden bei der Durchfahrt von LKWs verursacht und bewirken primär vertikale aber auch – vernachlässigbare – horizontale Auslenkungen der Überkopfkonstruktionen. Die Druckwirkung ist proportional zum Vertikalabstand zwischen LKW-Oberseite und Überkopfstrukturunterseite, der Fahrtgeschwindigkeit sowie der Fläche der Strukturunterseite. In den USA haben die betroffenen *variable-message signs* (VMS) einerseits eine große Bautiefe und andererseits eine relativ geringe Bauhöhe (Abb. 3-1), wie man sie hierzulande – zumindest auf Autobahnen und Schnellstraßen – nicht kennt. Die FHWA-

Richtlinien sagen, dass ab einer Bauhöhe der Überkopfkonstruktionen von 10 m die LKW-be-dingten Einwirkungen vernachlässigbar sind. Dementsprechend gering sind bei den in dieser Arbeit betrachteten Querriegeln (6 bis 7 m über der Fahrbahn, maximale Breite von 900 mm) die Lasteinwirkungen aufgrund von LKW-Durchfahrten zu bewerten.

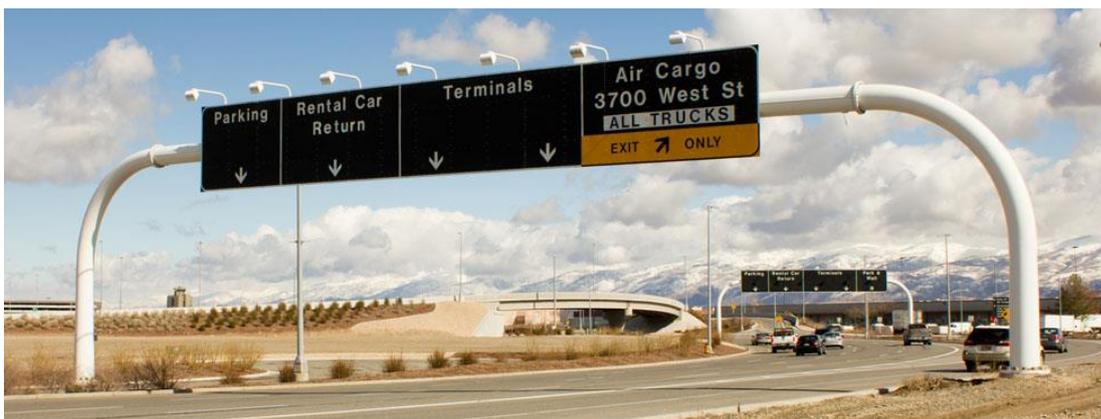
Abb. 3-2. Überkopfkonstruktion im Straßenverkehr in den USA. *Tubular overhead, bridge supported.* [72]

Vortex shedding (wirbelinduzierte Schwingungen): Die Quelle [68] sagt, dass lediglich Beleuchtungsmasten und einfache Kragträgerstrukturen (auskragende Träger an *camera poles* etwa) aufgrund ihrer Symmetrie (da keine großen Befestigungselemente vorhanden sind) anfällig für wirbelinduzierte Schwingungen sind. Es wird nur von einigen Fällen gesprochen, in denen es zu Ermüdungsversagen aufgrund von wirbelinduzierten Schwingungen kam. Dies mag damit zusammenhängen, dass es in den USA keine kameragestützte Mauterfassung auf den – ohnehin wenigen – bemauteeten Straßen (*tolled highways*) gibt; die Abrechnung erfolgt meistens an Mautstationen bei der Ausfahrt. Damit fehlt in den USA der in dieser Arbeit untersuchte Typ von unbeschilderten und fahrbahnüberspannenden Stahlkonstruktionen weitestgehend. In Abb. 3-2 bis Abb. 3-5 sind einige der in den USA gängigen Systeme dargestellt.

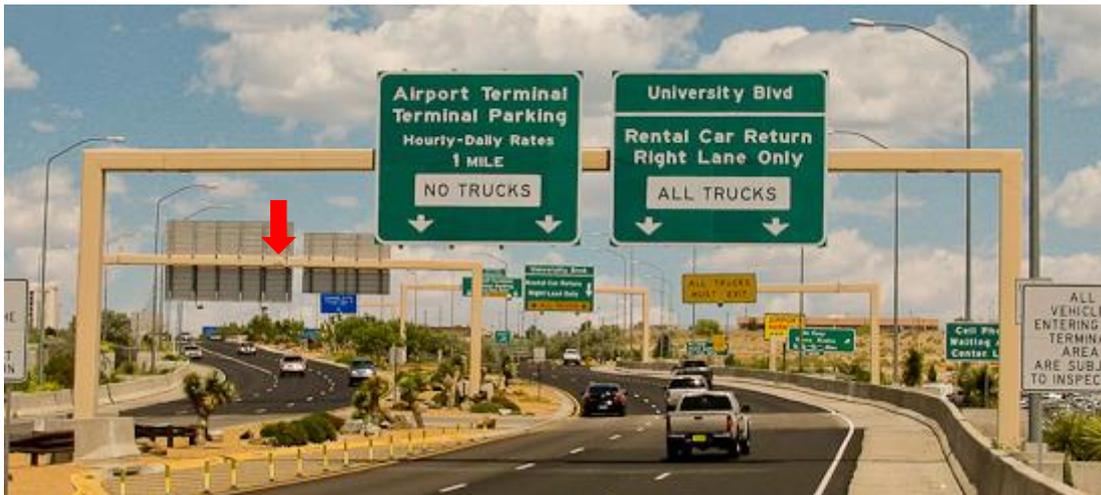
Abb. 3-5. Überkopfkonstruktion im Straßenverkehr in den USA.. Roter Pfeil: In etwa mit den österr. Mauterfassungssystemen vergleichbare Konstruktion. [72]

Bis auf wenige Ausnahmen wie in Abb. 3-5 (wobei es hier auch so aussieht, als ob der Querriegel mit den Stehern starr verschweißt ist) sind in den USA kaum Überkopfkonstruktionen nach dem Konzept der Fa. Forster in Verwendung, weshalb man auch kaum Vergleiche bezüglich der Schwingungsanfälligkeit unter Windbelastung oder den geltenden Auslegerichtlinien in den USA und Europa anstellen kann.

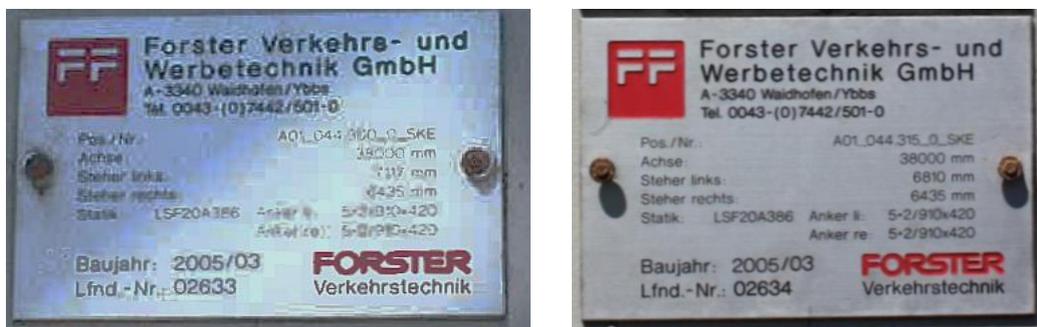
Abb. 4-1. Typenschilder an den Stationen A01_044,300_0_SKE (links) und A01_044,315_0_SKE (rechts)

Der Zeitpunkt der Errichtung der Station A01_044,300_0_SKE war im März 2005, wie das Typenschild der Anlage (Kontrollberichte [19] und [20]) zeigt. In Abb. 4-1 ist auch das leichter lesbare Typenschild der Nachbarstation bei Kilometer 44,315 abgebildet. Die zugehörige Technische Zeichnung trägt den 09.02.2005 als Bearbeitungsdatum (Abb. 4-2 [6]).

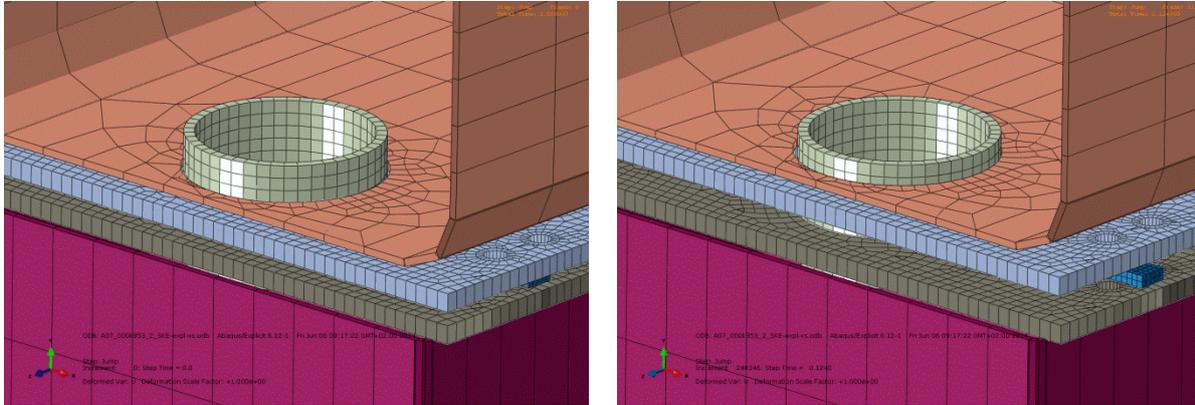
Das Ergebnis der Berechnung ist in Abb. 4-6 dargestellt. Das Querriegelende schwingt aufgrund der Rückfederung 13 mm in die Höhe, was nicht ausreicht, damit die (graublau dargestellte) Kopfplatte über das Zentrierrohr gehoben wird. Dazu wären 50 mm Querriegelverschiebung nach oben notwendig.

Abb. 4-6. FEM-Berechnung des Abhebens des schwingenden Riegels vom Steher nach Versagen der letzten Schraube auf einer Seite. Station A07_000,853_2_SKE. Situation um das Zentrierrohr vor Schraubenversagen (links) und maximale Vertikalbewegung des Querriegels mit angeschweißter Kopfplatte (rechts) nach Schraubenversagen.

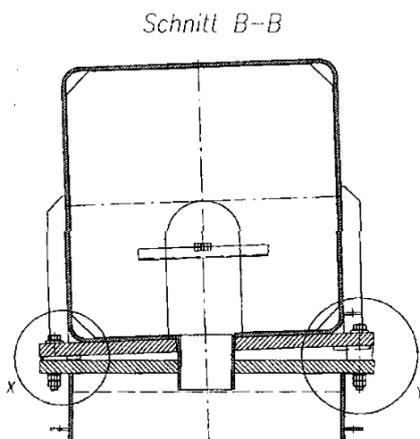
Abb. 4-7. Tordierter Riegel bei Station A01-_044,300_0_SKE mit Distanzblechen. [9]

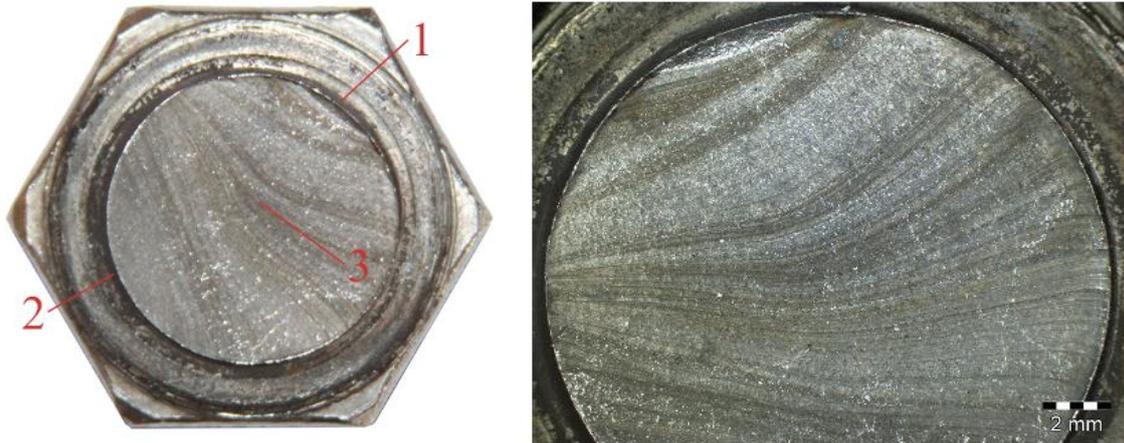
In Abb. 5-1 ist die Bruchfläche einer gebrochenen M16×90-Schaftschraube aus A4-70, die bei der Station A09-_117,810_0_MAS im Einsatz war, dargestellt. Der Bruch erfolgte direkt unterhalb des Schraubenkopfs, an den sich der zunächst gewindelose Schaft anschließt.

Abb. 5-1: Bruchfläche einer A4-70-M16-Schraube [98]. Links: Gesamtansicht, Rechts: Vergrößerte Darstellung

Die Charakteristik der Bruchfläche deutet zweifelsfrei auf einen Schwingbruch durch kombinierte Zug- und Biegebeanspruchung mit geringer Spannungsamplitude (aufgrund der sehr kleinen Restbruchfläche bei Pos. 1) hin. Der Anriss fand an Pos. 2 statt, an Pos. 3 ist eine Richtungsänderung der Rissausbreitung erkennbar, was darauf hindeutet, dass sich die Schraube in ihrem Sitz verdreht hat, was den Verlust der Vorspannkraft voraussetzt. Klar erkennt man im rechten Teilbild, dass der Riss in Folge des Verdrehens auf der rechten Seite zwischenzeitlich eine große Strecke zurücklegt, während er auf der linken Seite nur um ca. ein Drittel dieses Wegs fortschreitet. Der Bruchausgang liegt am Übergang zwischen Schraubenkopf und Schraubenschaft, also an einer Stelle, wo die Nennspannung durch den kleinen Radius eine Erhöhung erfährt (Kerbwirkung). Die Anzahl der Schwingspiele (also die Vertikalschwingungen des Querriegels) bis Bruch kann bei dieser Ausprägung der Schwingbruchfläche in den Größenordnungen 10^6 bis 10^7 verortet werden. Laut Berechnung nach [60] und [61] hat man dort statistisch mit $1,12 \cdot 10^7$ Schwingspielen pro Jahr zu rechnen, sofern der Querriegel normal zur Hauptwindrichtung orientiert ist.

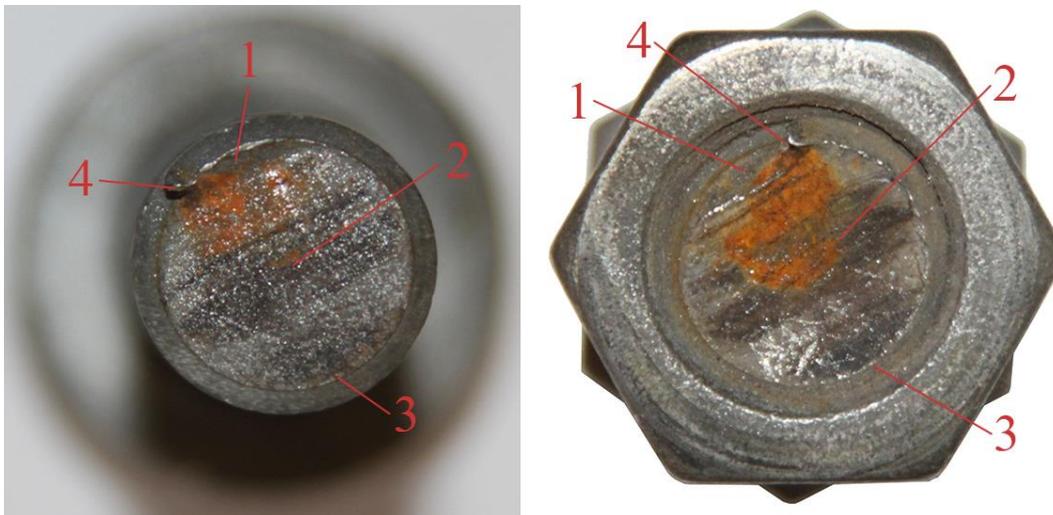
Abb. 5-2: Bruchfläche einer 8.8-M16-Schraube [98]. Links: Schraubenteil mit Kopf, Rechts: Schraubenteil mit Spann- und Kontermutter
