SCHWINGUNGSREDUKTION VON ÜBERKOPFKONSTRUKTIONEN

Zusammenfassung der Projektergebnisse

Elektronische LKW-Mautanlagensysteme sind Überkopf-(ÜK)-Stahlbaukonstruktionen aus Profilträgern mit rechteckigem Hohlquerschnitt, bestehend aus einem Querriegel, der eine oder beide Richtungsfahrbahnen bei Autobahnen und Schnellstraßen überspannt, und zwei seitlichen Steherprofilen, auf denen der Querriegel mittels Kippblechen und 4 Schrauben quasigelenkig gelagert ist (Abb. 1-1). Ausnahmen davon bilden Ausführungen mit einem Mittelsteher oder kragträgerartige Konstruktionen mit nur einem Steher. In Österreich gibt es etwa 450 dieser Tragwerke. Die Planung und Fertigung dieser Stahlbaukonstruktionen wurde von der Fa. Forster Verkehrs- und Werbetechnik in Waidhofen an der Ybbs zwischen ca. 2001 und 2005 durchgeführt, die Ausrüstung mit den elektronischen Mauterfassungssystemen (die am Querriegel befestigt sind) erfolgten durch die Fa. Kapsch TrafficCom.

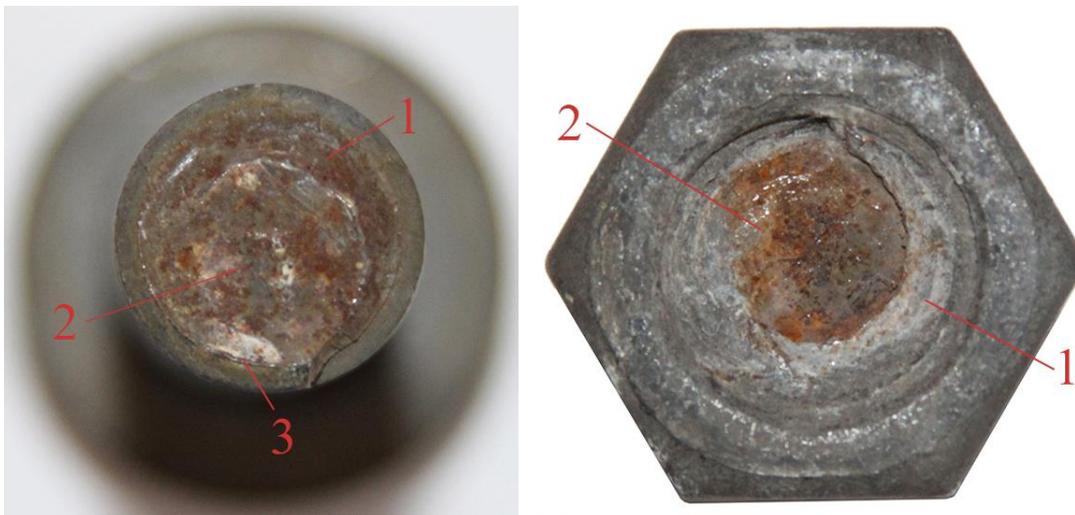
Abb. 5-3: Bruchfläche einer 8.8-M16-Schraube [98]. Links: Schraubenteil mit Kopf, Rechts: Schraubenteil mit Spann- und (verdeckter) Kontermutter

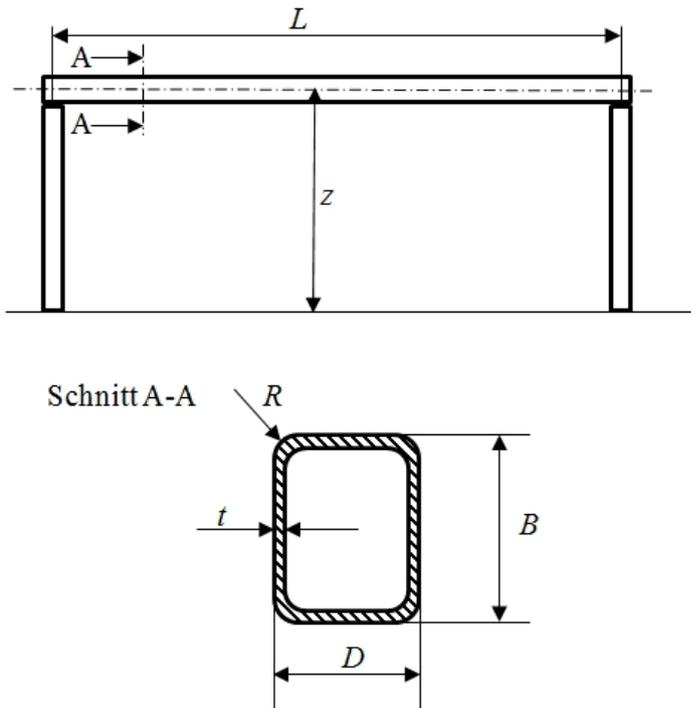
Abb. 6-1: Geometrische Parameter 1

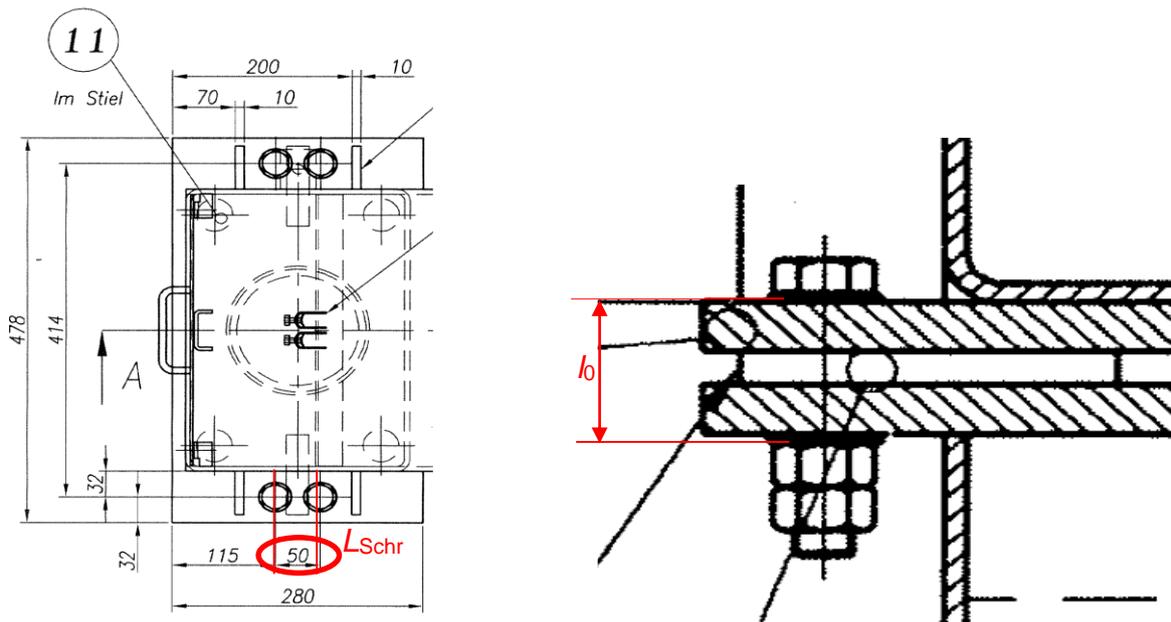
Abb. 6-2: Geometrische Parameter 2. Links: Grundriss Riegel-Steher-Verbindung. Rechts: Verschraubung [97]

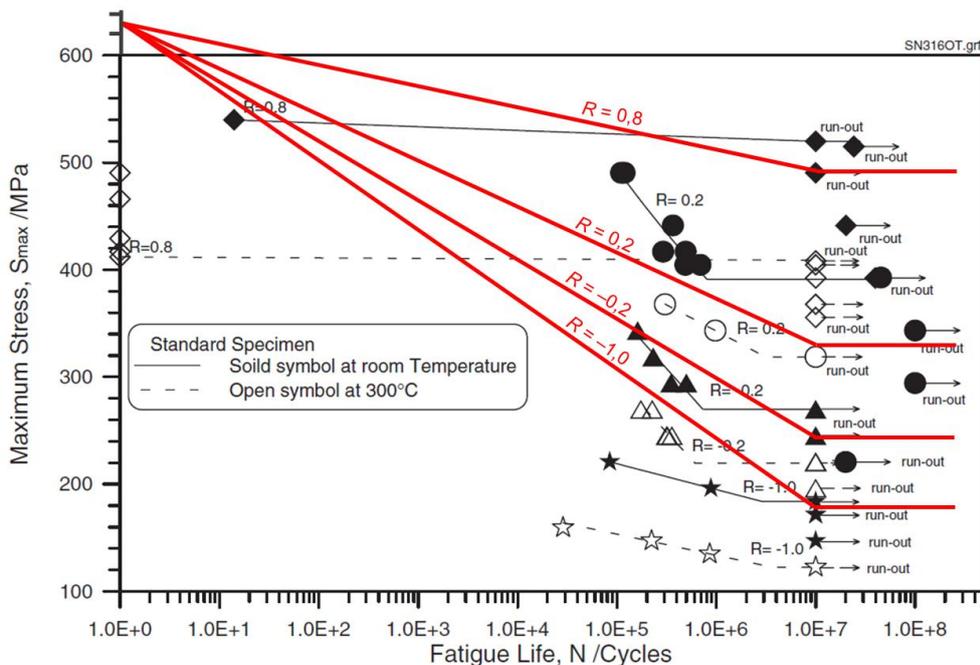
Abb. 6-3: Synthetische Wöhlerkurven für A4-70 (rot). Nach [99]

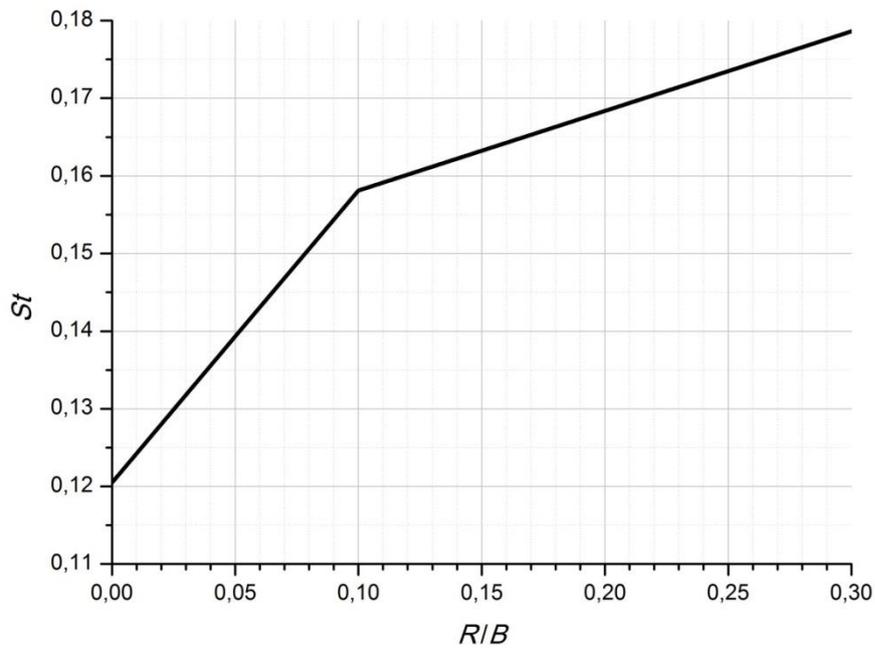
Abb. 6-5: Strouhal-Zahl für abgerundete quadratische Profile und Rechteckprofile für $D/B < 1,1$ in Abhängigkeit vom Verhältnis R/B nach [62]

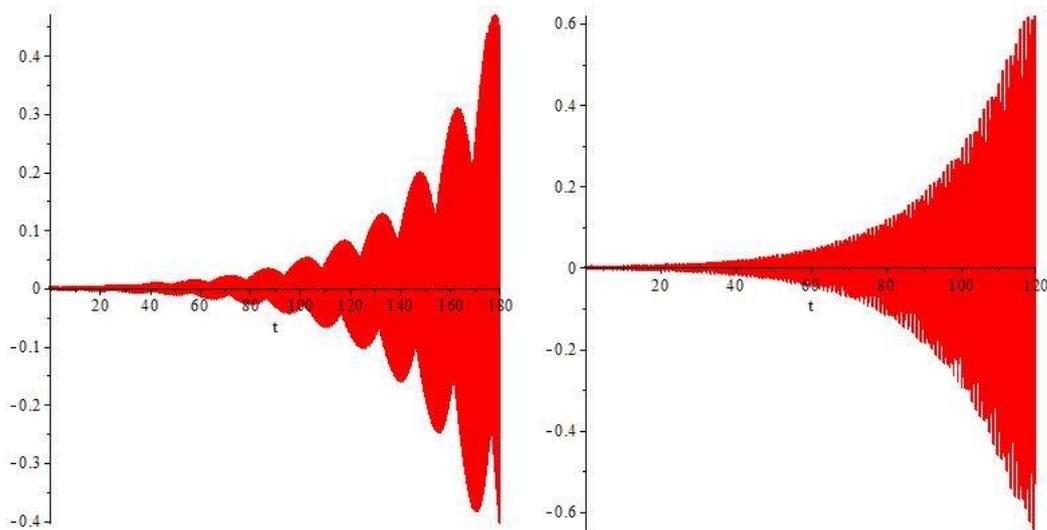
Abb. 6-8: Amplitudenentwicklung (Einheit m) bei Station 2 A01-_67,350_0_SKE laut MAPLE-Berechnung für 30 (links) und 35 m/s (rechts) in den ersten 180 bzw. 120 s bei Berücksichtigung des Gehtrogaufbaus.

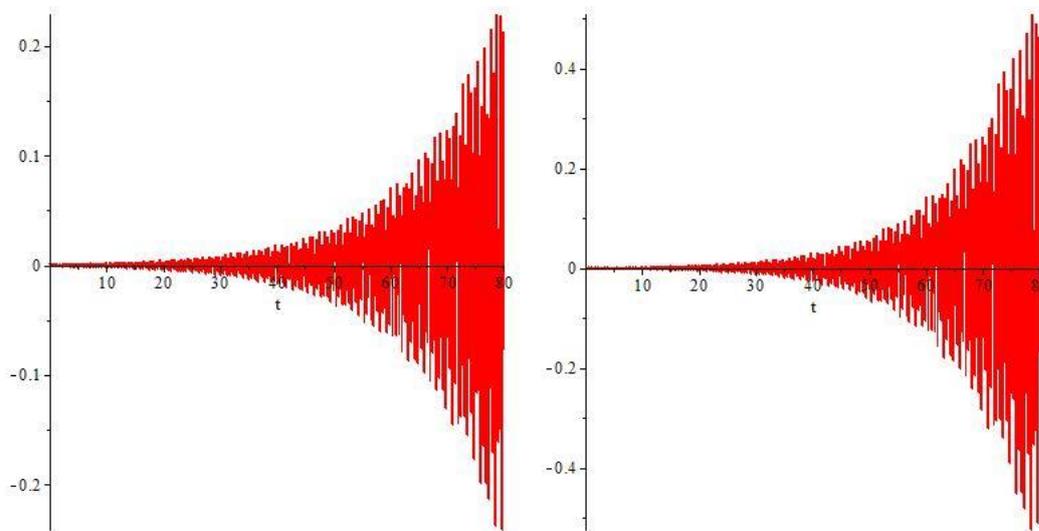
Abb. 6-9: Amplitudenentwicklung (Einheit m) bei Station 3 A04-_34,200_MAS laut MAPLE-Berechnung für 31,2 (links) und 33,3 m/s (rechts) in den ersten 80 s.

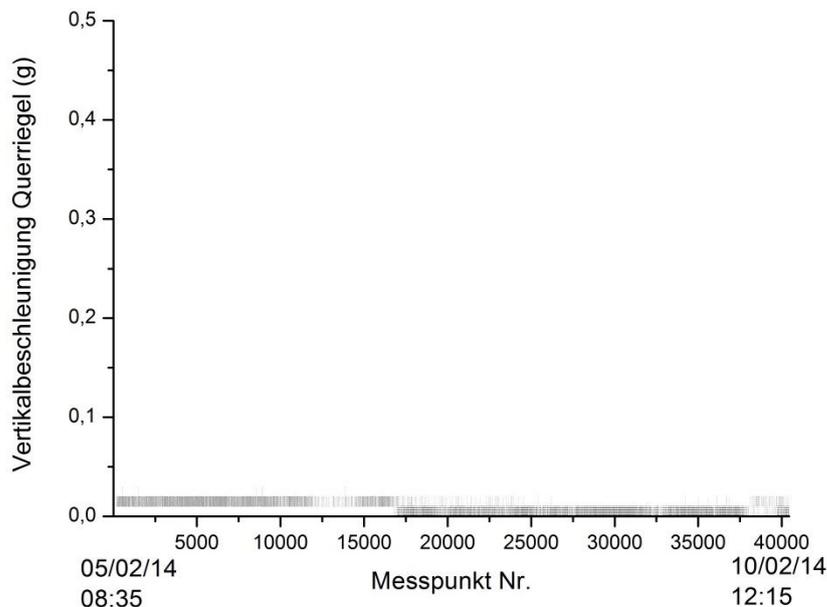
Abb. 8-1: Beschleunigungsmessung an der Station A09-_187,965_0_MAS

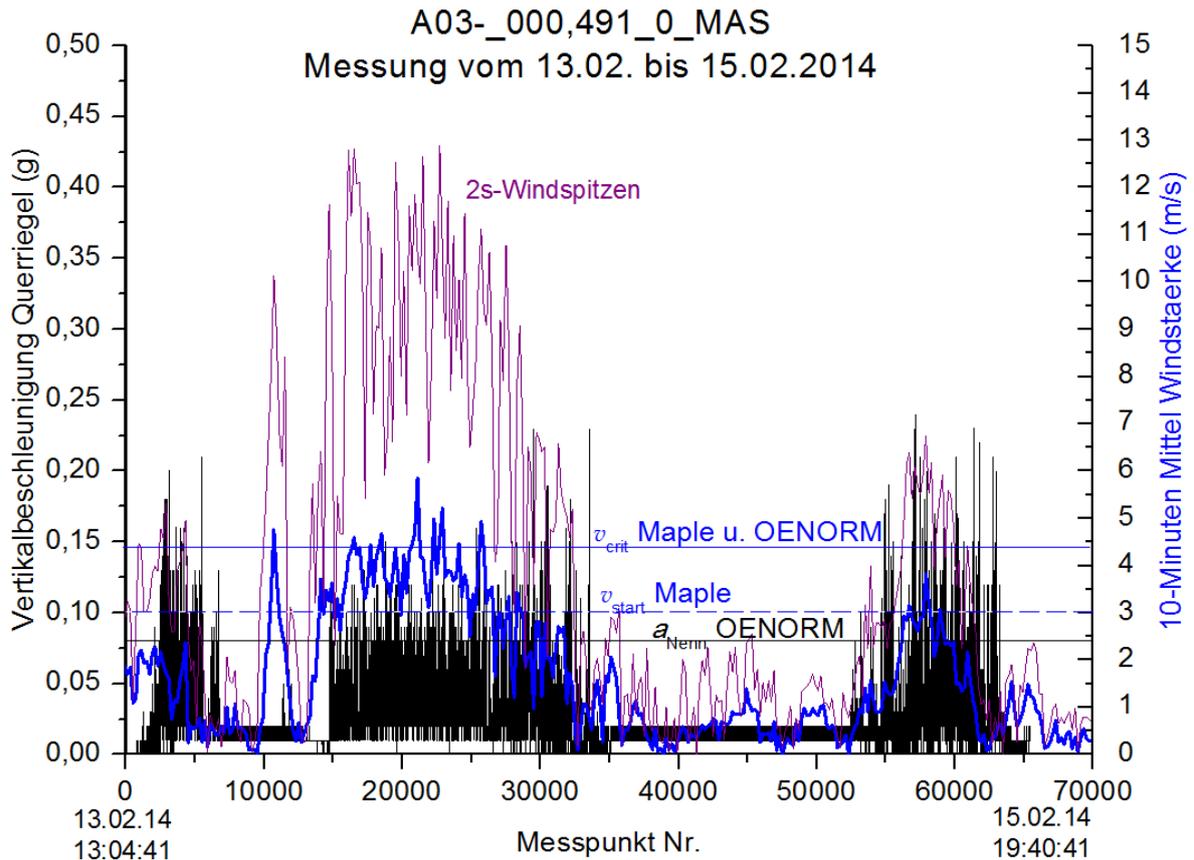
Abb. 8-2: Beschleunigungsmessung an der Station A03-_000,491_0_MAS (in Schwarz) und gemessene Winddaten (blau und violett).

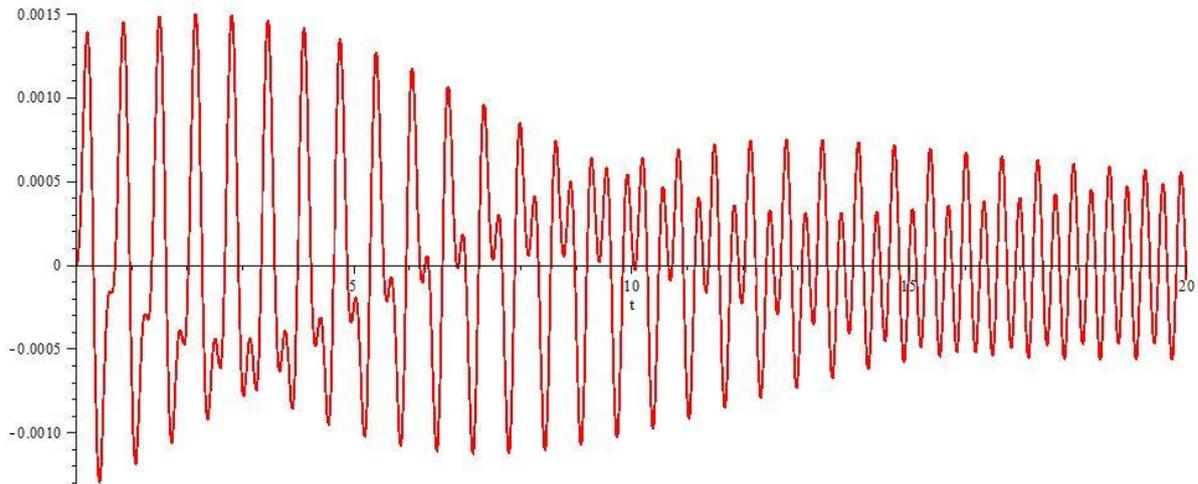
Abb. 8-3: Mit MAPLE berechnete zeitliche Amplitudenentwicklung des Querriegels (in m) bei A03-000,491_0_MAS bei Windeinwirkung mit 9 m/s

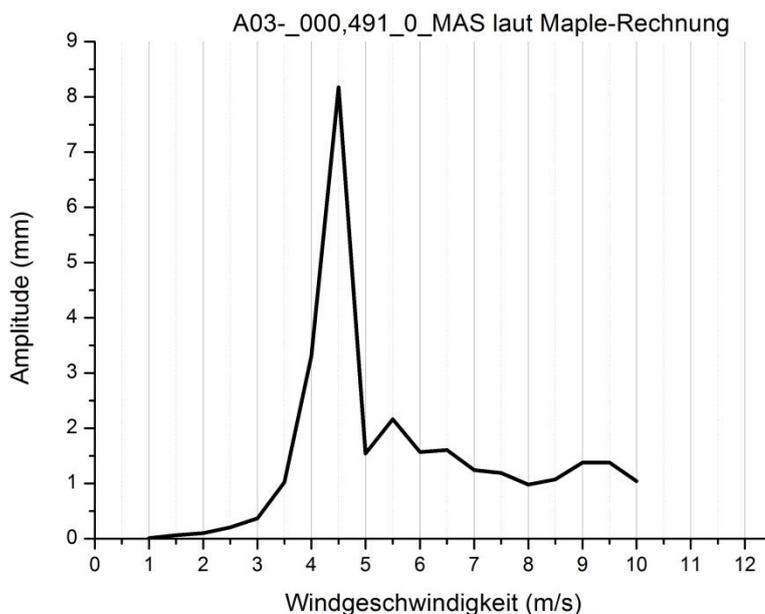
Abb. 8-4: Schwingungscharakteristik des Querriegels der Station A03-000,491_0_MAS

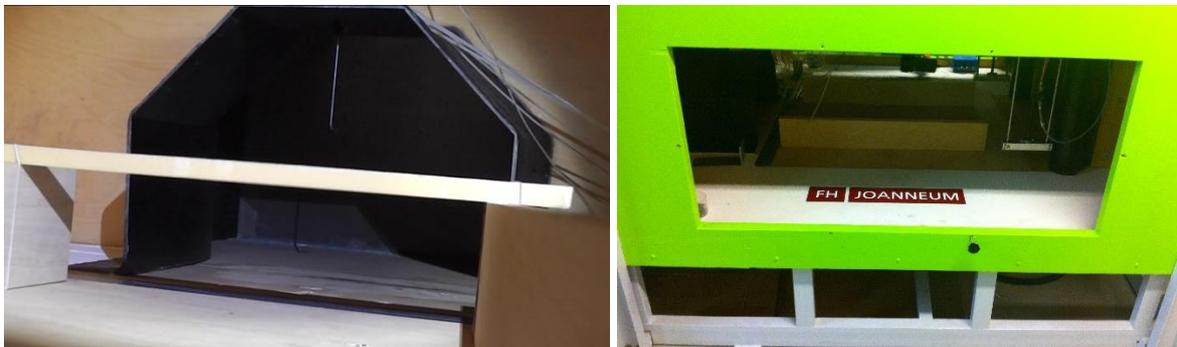
Abb. 8-5: Versuchsaufbau im Modellwindkanal [106]

Der Modellbalkenwerkstoff und die Balkenabmessungen wurden so gewählt, dass im Bereich der möglichen Windgeschwindigkeiten des Windkanals (0 bis 30 m/s) sowohl *vortex shedding* als auch *galloping* mit leicht messbaren Amplituden (also im Bereich von zumindest einigen Millimetern) auftreten. So ergab sich ein Modellbalken aus Styrodur der Fa. Bachtl mit 500 mm Länge und einem 20×20 mm Querschnitt. Der E-Modul beträgt 31 MPa, die Dichte 35 kg/m³. Das logarithmische Dämpfungsdekrement δ_s wurde zu 0,3 gemessen. Der Balken wurde mittels Gummibändern gelenkig auf zwei Holzplatten gelagert (Abb. 8-5) und in 0,5 m/s-Schritten mit der Windströmung beaufschlagt. Die Amplitude in der Balkenmitte wurde gemessen. Zur Ermittlung der Schwingfrequenz wurde eine Stroboskoplampe verwendet.

Laut ÖNORM-Rechnung sollte bei diesem Balken die kritische Windgeschwindigkeit v_{crit} für *vortex shedding* bei 5,6 m/s (mit einer Frequenz von 34 Hz und Amplitude von 3,24 mm) und v_{CG} für *galloping* bei 17,9 m/s liegen. Die Rechnung mit MAPLE ergab für v_{crit} 5,46 m/s, für die Frequenz 34,1 Hz, die Amplitude mit 3,3 mm und für v_{CG} 17,5 m/s. In Abb. 8-6 ist eine Gegenüberstellung der maximalen Amplitude über der Windgeschwindigkeit von Windkanalmessung und MAPLE-Rechnung dargestellt. In der MAPLE-Rechnung wurde dafür die maximale Amplitude zwischen 4 und 5 s Anströmung ausgelesen.

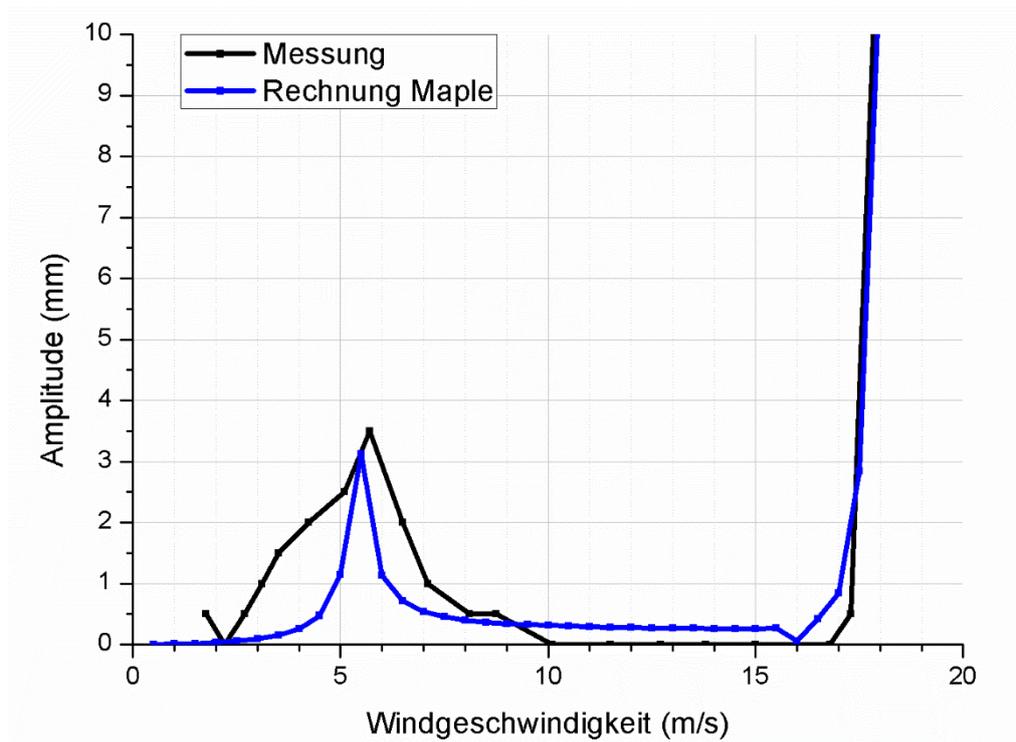
Abb. 8-6: Gegenüberstellung von Messung und Berechnung nach MAPLE

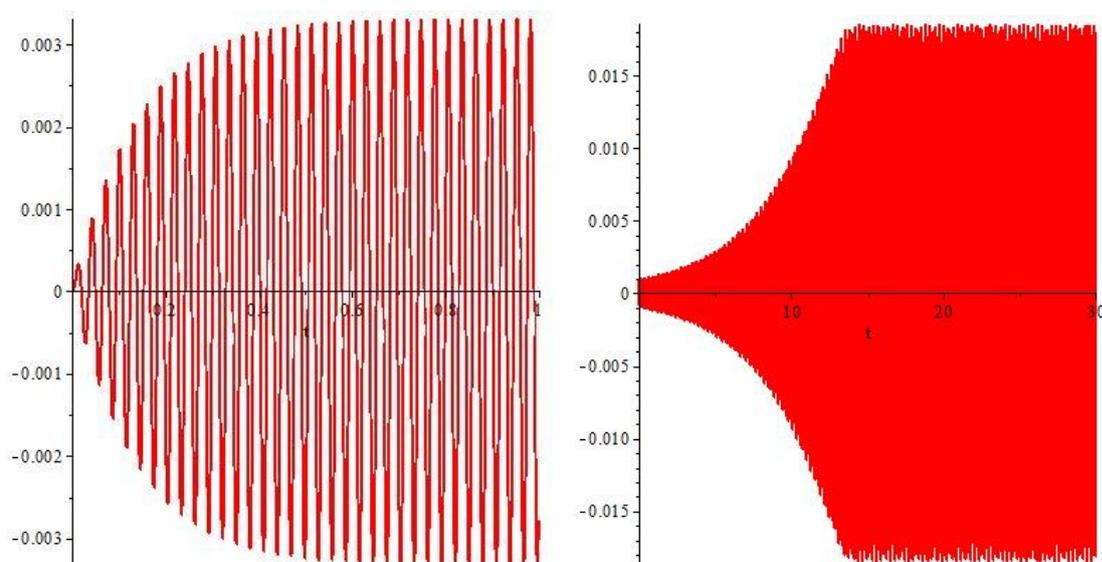
Abb. 8-7: Links: Zeitliche Entwicklung der Amplitude bei der kritischen Windgeschwindigkeit von 5,46 m/s für *vortex shedding* laut MAPLE-Rechnung (Amplitude in m). Rechts: Amplitudenentwicklung bei der kritischen Geschwindigkeit für *galloping* (17,5 m/s).

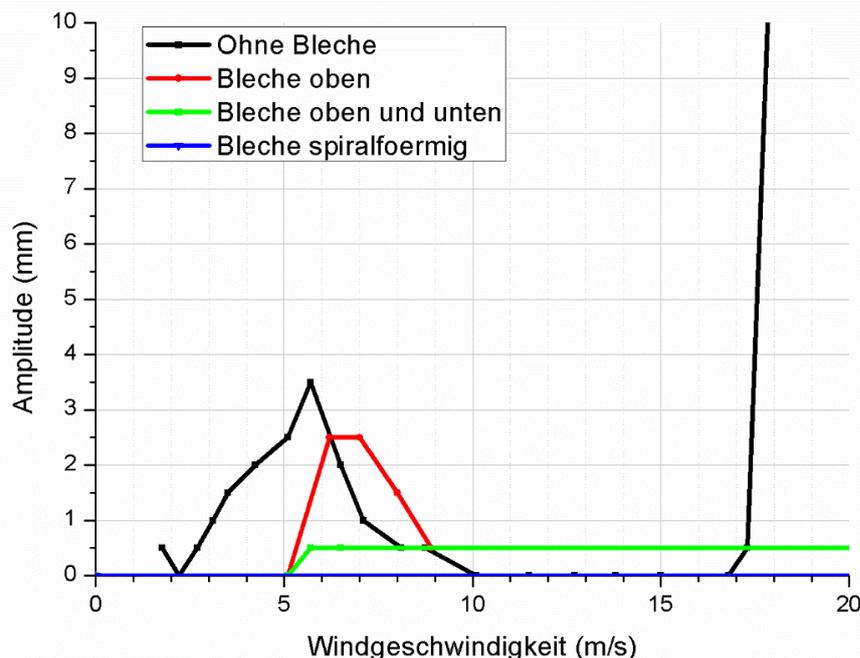
Abb. 8-9: Vergleich von aerodynamischen Maßnahmen zur Schwingungsreduktion [106]

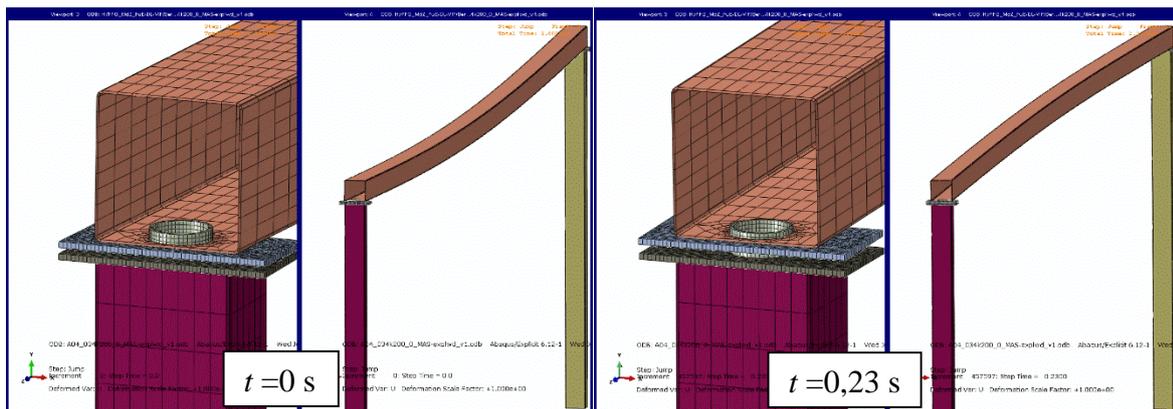
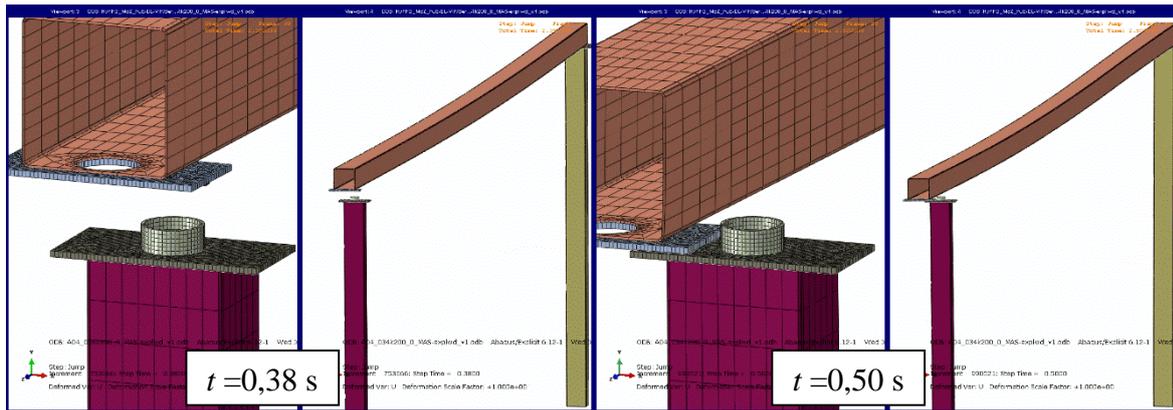
Abb. 9-1: Ablauf des Abhebens bei A04_034,200_0_MAS (von links oben nach rechts unten)
