# ERFOLGSKRITERIEN FÜR TUNNELANSTRICHSYSTEME

**Tunnelanstrichsysteme sind für die Erhöhung der Sicherheit und die Reduktion der Instandhaltungs- und Energiekosten von wesentlicher Bedeutung. Allerdings ist die Dauerhaftigkeit der derzeit eingesetzten Systeme oft nicht zufriedenstellend.**

- Initiative: VIF 2013
- Kurztitel: Tunnelanstriche
- Projektart: EE
- Laufzeit: 07.2014-12.2016
- Laufzeit in Monaten: 30
- Projektkonsortium: Smart Minerals GmbH (B. Achleitner, M. Peyerl), IKO Ingenieurbüro Kolar GmbH (K. Kolar, C. Koller)
- 7 Arbeitspakete
- 8 Meilensteine
- Ziel: Lösungswege zur dauerhaften Ausführung von Tunnelbeschichtungen
- Ergebnis: Leitfaden für Planer und Ausführende
- Gesamtkosten netto: ca. € 220.000,-

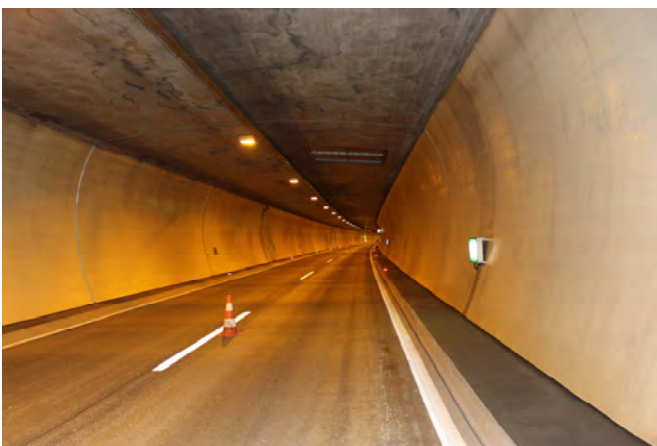
ABB 1. Katschbergtunnel Fahrtrichtung Salzburg bei der Begehung am 3.6.2015

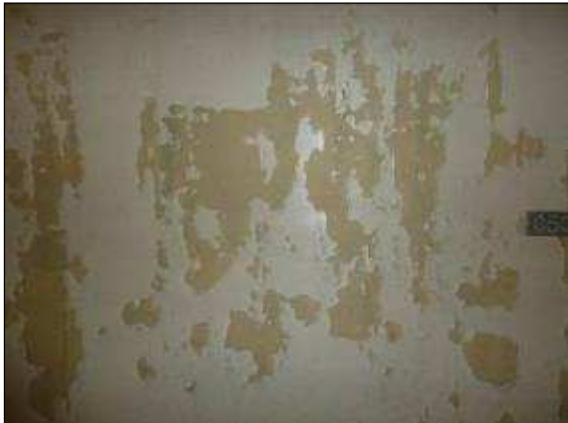
Flächige Ablösungen der Tunnelbeschichtung

**Abbildung 1: Typische Schadensbilder von Tunnelanstrichsystemen [Quelle: SMG]**

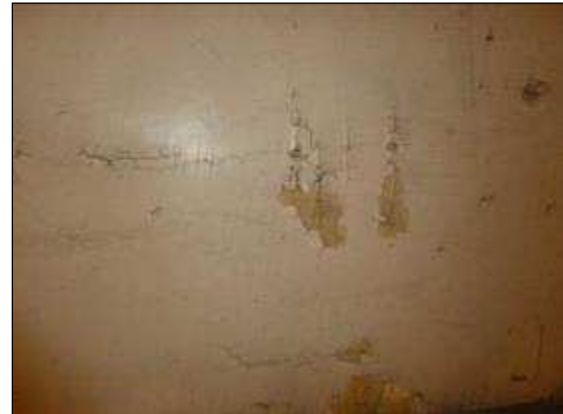
Risse und Ablösungen der Tunnelbeschichtung

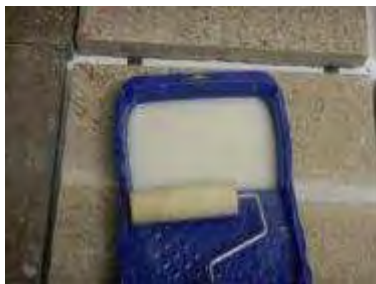
Bei der Beschichtung der Platten bei 5 °C zeigten die Beschichtungsstoffe in einigen Fällen ein abweichendes Verhalten. Beispielsweise war die angerührte Grundierung von Hersteller 1 bei 5 °C milchig trüb und bröckelig und nicht farblos wie bei 12 °C. Auch der 2-Komponenten Epoxidharz-Anstrich von Hersteller 2 war nach dem Öffnen und Lagern bei 5 °C bröckelig und ließ sich nicht mehr vollständig durchmischen.

a) Grundierung von Hersteller 1

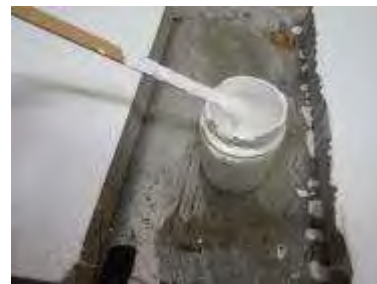
b) Epoxidharzanstrich von Hersteller 2

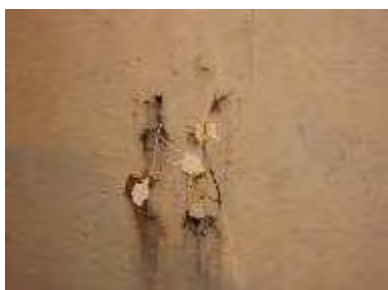
Während der Begehung am 3.6.2015 wurden teilweise Schäden basierend auf schlechter Strahlung beobachtet. Weiters waren Beschädigungen mit pulvriger, gelber Spachtelmasse sichtbar, welche den Anstrich darüber abplatzen ließen sowie zusätzliche schwarze Verschmutzungen an der Oberfläche. Diese Fehlerart war sowohl im Wolfsbergtunnel in beiden Richtungen als auch im Kalcherkogeltunnel in Richtung Graz bemerkbar. Die Ursache hierfür könnte ein Fehler in der Härtung der Spachtelmasse aufgrund von Feuchtigkeit, zu kurzen Aushärtezeiten oder lokal falschem Mischungsverhältnis gewesen sein. Obwohl diese Schadensart nur bei Beschichtungssystemen der Fa. Avenarius Agro auftrat, wurde sie nicht in allen besichtigten Tunnelbauwerken mit diesem Oberflächensystem festgestellt.

a) Schwarze Oberfläche mit pulvriger Spachtelung

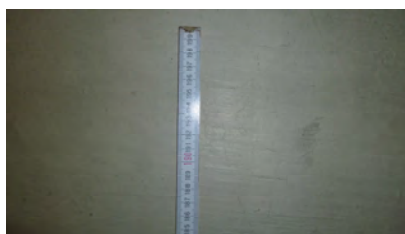
Krakeleerisse mit typischen Rissabständen mit teilweise damit verbundenen Abblätterungen und aufgebrochenen Pusteln wurden ebenfalls vorgefunden.

b) Krakeleerisse im Anstrichsystem

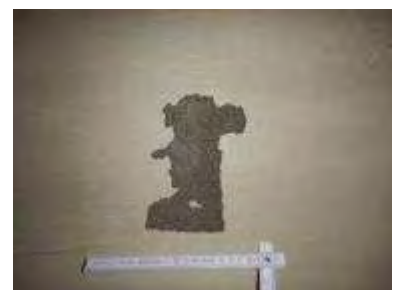
c) Abplatzungen

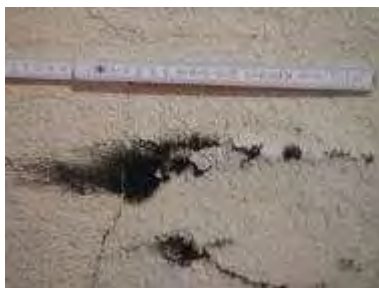
Bei der Besichtigung des Wolfsbergtunnels – Richtungsfahrbahn Villach wurden, wie auch bei der Begehung des Katschbergtunnels schwarze Stellen mit pulvrigem, weichem Untergrund auf der Beschichtung festgestellt.

a) Schwarze Stelle

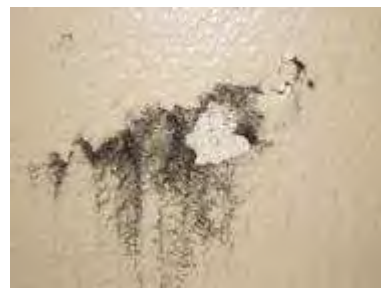
b) Schwarze Stelle mit pulvriger Spachtelmasse

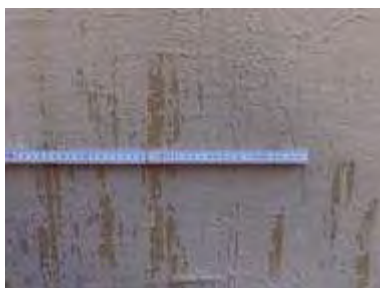
Bei der Besichtigung der Richtungsfahrbahn Salzburg konnten ebenfalls schwarze Stellen mit weicher, pulvriger Spachtelmasse beobachtet werden. Außerdem wurden in beiden Portalbereichen vertikale Abplatzungen der oberen Schicht festgestellt, welche Richtung Tunnelinneres weniger wurden. Des Weiteren war eine rissige Struktur des Anstriches in einer Höhe bis ca. 150 cm fast durchgängig über mehrere Blöcke hinweg sichtbar.

a) Vertikale Abplatzungen im Portalbereich

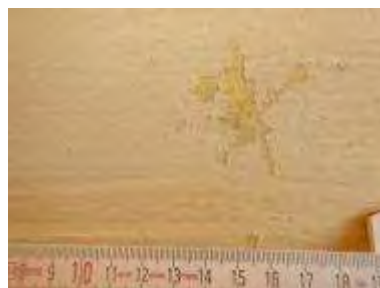
b) Rissige Anstrichstruktur

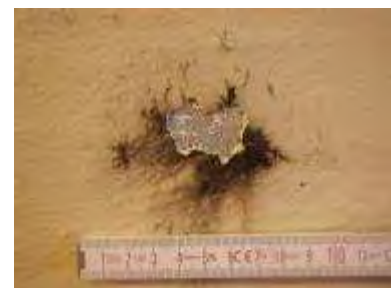
c) Schwarze Stelle mit pulvriger Spachtelmasse

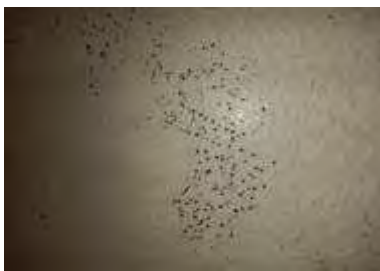
Seitens der Autobahnmeisterei wurde der generelle Zustand des Tunnels mit gut bewertet. Diverse Risse im Ulmenbereich, kleinere Korrosionsschäden in den bewehrten Portalbereichen sowie vereinzelte Mängel im oberen Bereich wurden von der Autobahnmeisterei registriert. Bei einer Tunnelbegehung am 1.6.2015 wurden vereinzelt Verschmutzungen durch Unebenheiten in der Beschichtung sowie lokale Abplatzungen in

a) Verschmutzung durch Unebenheit der Beschichtung

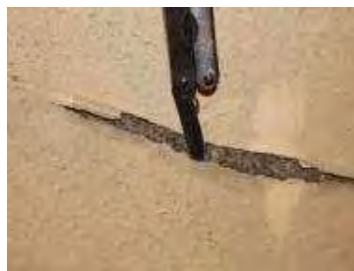
diversen Abschnitten beobachtet. Des Weiteren löste sich der Beton bei einer Beschädigung der Beschichtung durch einen Unfallschaden aufgrund der Frost-Tausalz-Einwirkung auf und schädigte auch die angrenzende Beschichtung. Außerdem wurde ein leichteres Ablättern des Oberflächensystems in kleinen Buchten festgestellt, da dort der Untergrund durch manuelles Strahlen eine geringere Rauigkeit aufwies. Trotz des hohen Alters des Anstrichsystems waren viele intakte Flächen vorhanden. Ebenso wurden örtlich Krakeleerisse vorgefunden.

b) Beschädigte Beschichtung aufgrund eines Unfallschadens

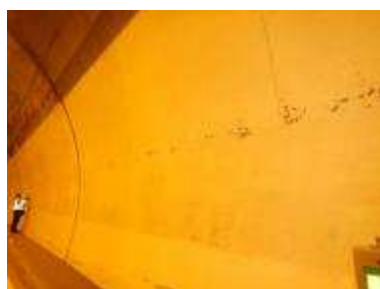
Der allgemeine Tunnelzustand wurde seitens der Autobahnmeisterei als gut beschrieben. Im unteren und oberen Ulmenbereich wurden vereinzelt punktuelle Abplatzungen mit einer Größe < 0,5 m<sup>2</sup> bemerkt. Außerdem wurde im Portalbereich entlang wasserführender Risse in den Ulmen die Beschichtung abgedrückt. Beide Richtungsfahrbahnen wurden am 8.6.2015 besichtigt. In Fahrtrichtung Klagenfurt wurde in einer Höhe > 200 cm eine schwache Haftung festgestellt. Hierbei ist anzumerken, dass ab einer Höhe von 200 cm ein anderer Beschichtungsaufbau zum Tragen kommt. Weiters wurden unterhalb von 100 cm Höhe längliche, vertikale, dunkle Flecken mit Blasen darunter beobachtet. Allerdings waren insgesamt über die Tunnellänge viele Abschnitte mit tadelloser Beschichtung zu sehen.

a) Schlechte Haftung > 200 cm

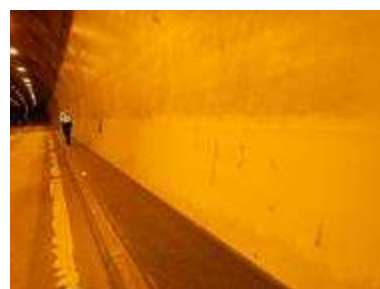
b) Längliche Schäden < 100 cm

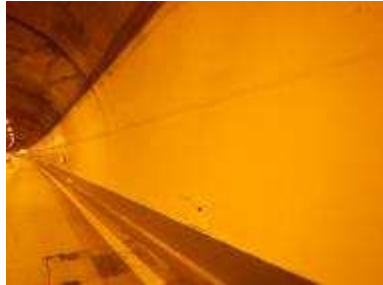
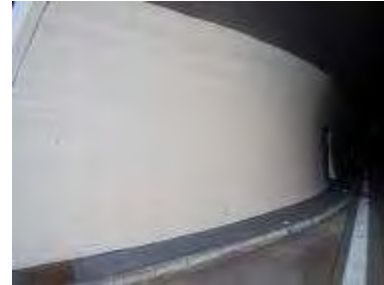
In Fahrtrichtung Graz wurde bis auf unter dem Mikroskop erkennbare örtliche Krakeleerissbildung eine nahezu tadellose Beschichtung über die gesamte Tunnellänge festgestellt.

a) Beschichtung ohne sichtbare Schäden    b) Nahezu schadfreie Beschichtung

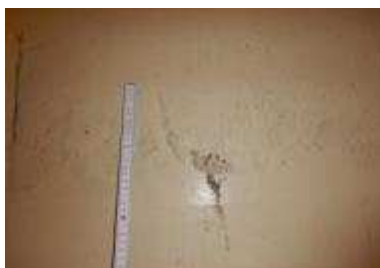
Bei der Begutachtung am 8.6.2015 durch die Fa. IKO und Fa. SMG wurde unter anderem in Richtung Klagenfurt ein ähnliches Schadensbild wie im Mitterbergtunnel festgestellt. Auch hier löste sich die Beschichtung aufgrund des veränderten Beschichtungsaufbaus ab einer Höhe von 200 cm ab. Zusätzlich wurde vereinzelt eine schwarze Verschmutzung sowie Krakeleerissbildung festgestellt.

a) Schwache Haftung ab 2 m Höhe

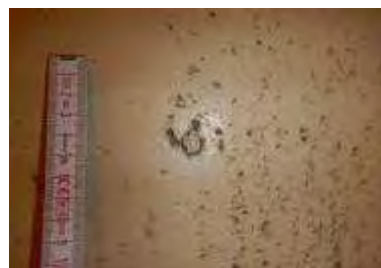
b) Lokale Verschmutzung mit Blasenbildung

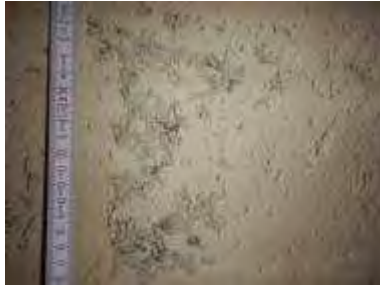
In Fahrtrichtung Graz konnten ebenfalls diverse Abblätterungen, Krakeleerissbildung und Abplatzungen beobachtet werden. Teilweise wurden Beschädigungen bis in den Betonuntergrund festgestellt, wobei eine pulverige Spachtelmasse zu sehen war.

a) Oberflächenverschmutzung mit feiner Abplatzung

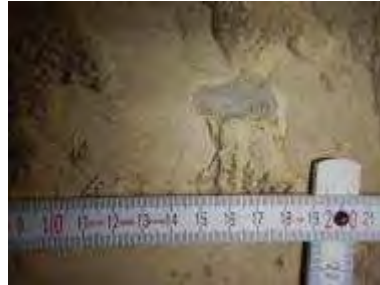
b) Abplatzung bis zum Beton mit pulveriger Spachtelmasse

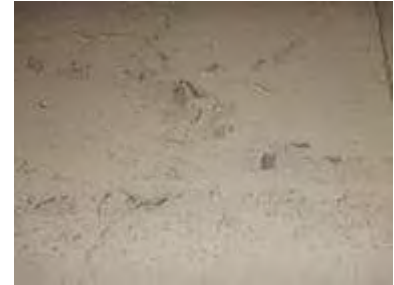
c) Feine Abblätterungen in > 200 cm Höhe

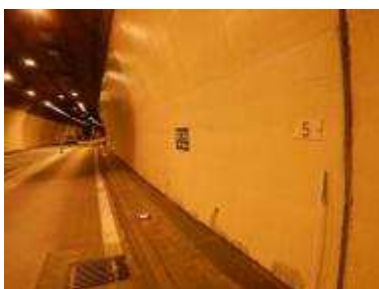
Seitens der Autobahnmeisterei befindet sich der Schartnerkogeltunnel in gutem Zustand, wobei nur vereinzelt punktuelle Abplatzungen in den untersten 30 cm Höhe auftraten. Im Portalbereich wurde, ebenso wie im Kalcherkogeltunnel und Mitterbergtunnel die Beschichtung entlang wasserführender Risse abgedrückt. Örtlich sind Flächen mit Krakeleerissbildung vorhanden. Bei der Besichtigung vor Ort war der Schartnerkogel als positives Beispiel für eine gelungene Sanierung ins Auge gefallen. Er diene deshalb als Referenz für alle anderen Objekte während der nachfolgenden Tunnelbeprobung, insbesondere als Vergleich zum Wolfsbergtunnel da hier dasselbe Anstrichsystem verwendet wurde. Insgesamt wurde in vielen Bereichen ein intakter Anstrich festgestellt mit nur einzelnen, lokal begrenzten Abplatzungen in einer Höhe > 200 cm.

a) Schadfremie Tunnelbeschichtung

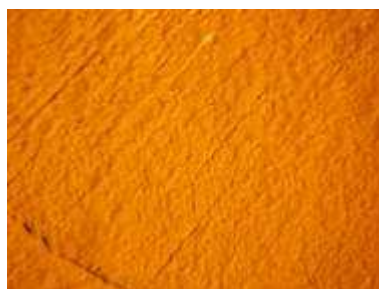
b) Anstrich etwas spröder, leichtes Abplatzen nach Messer-Ritztest

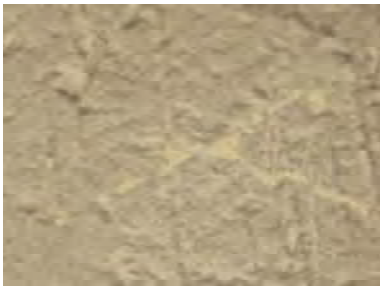
Laut der Autobahnmeisterei befindet sich der Tunnel generell in einem guten Zustand mit vereinzelten, punktuellen Abplatzungen im unteren Ulmenbereich. Zusätzlich wurden im Portalbereich ebenfalls geringe Abplatzungen im Fußbereich beschrieben. Während der Begehung seitens der Fa. IKO und Fa. SMG wurde ein sehr spröder Anstrich mit Krakeleerissbildung festgestellt, wobei die Schäden von Block zu Block stark variierten. Generell konnte der Zustand > 200 cm besser beurteilt werden als die Bereiche < 200 cm.

a) Schlechte Haftung des Anstriches

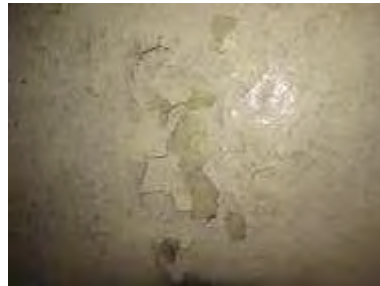
b) Anstrich platzt ab

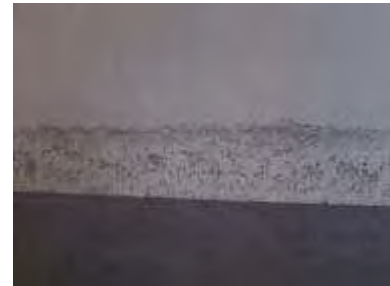
c) Schäden im unteren Bereich

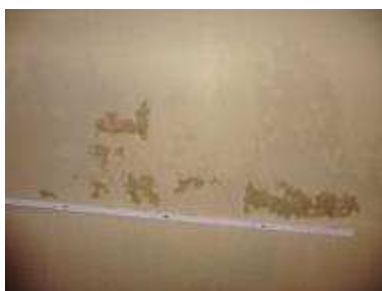
Die Autobahnmeisterei beschrieb im Flirscher Tunnel vertikale und horizontale Risse im oberen, unbeschichteten Ulmenbereich, welche sich teilweise über die Beschichtung bis in den Fußbereich fortsetzten. Außerdem traten flächige Abplatzungen, vor allem im unteren Bereich auf. Während der Besichtigung am 20.5.2016 wurde der rechte Fahrstreifen in Fahrtrichtung Arlberg untersucht. Es wurden Krakeleerissbildungen, sowie vereinzelt Stellen mit schlechter Haftung und demzufolge Abplatzungen und Blasen bemerkt. Außerdem waren immer wieder dunkle Schatten erkennbar, welche wahrscheinlich den Beginn weiterer Blasenbildung bzw. Abhebungen markierten. Des Weiteren war eine Kante aufgrund des Beschichtungszyklus bzw. des Beschichtungsaufbaus in ca. 90 cm Höhe sichtbar, an welcher ebenfalls vereinzelt Abplatzungen auftraten.

a) Vereinzelt Abplatzungen

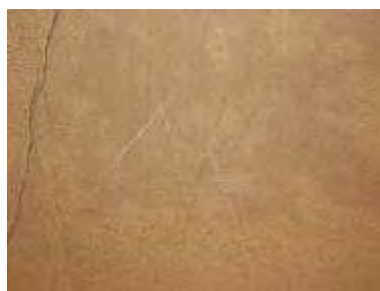
b) Dunkle Schatten mit schlechter Haftung

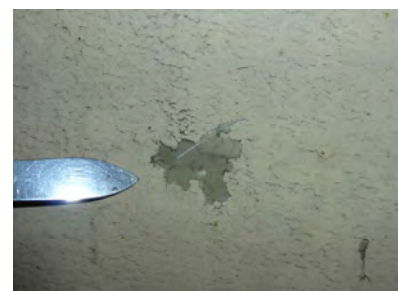
c) Krakeleerissbildung

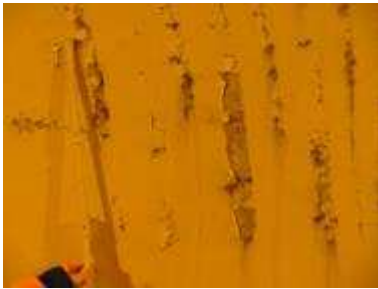
21.5.2015 wurde eine große Bandbreite unterschiedlicher Schadensbilder beobachtet, welche auch in anderen Tunnelbauwerken bereits aufgetreten waren. Unter anderem konnten Krakeleerisse, vertikale Schäden mit bis zu einer Länge von 100 cm sowie großflächige Abplatzungen festgestellt werden. Schäden an der Unterkante wurden ebenso bemerkt wie die von der Autobahnmeisterei bereits angeführten Korrosionsflecken, welche besonders im unteren Ulmenbereich häufig auftraten.

a) Längliche vertikale Schäden im unteren Bereich

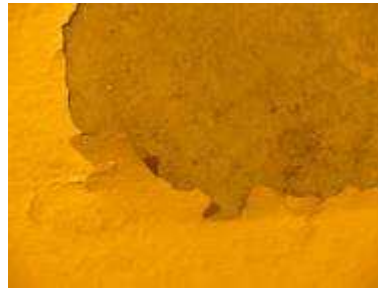
b) Großflächige Abplatzungen im oberen Bereich

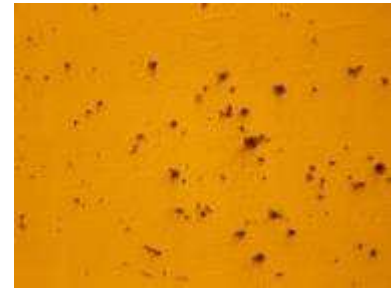
c) Braune Verfärbungen durch Korrosionsschäden

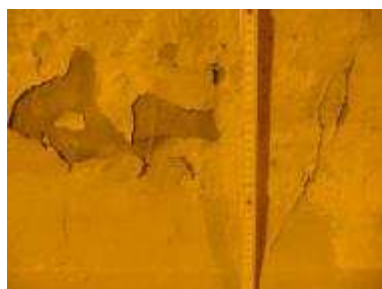
Seitens der Autobahnmeisterei wurde der generelle Zustand des Milser Tunnels mit "schlecht" beschrieben, da in beiden Röhren die Tunnelbeschichtung über die gesamte Tunnellänge abblättert und auch der Tunnelreinigung nicht standhielt. Diese Schäden wurden ebenfalls während der Besichtigung am 20.5.2015 festgestellt. Die häufigsten Schäden traten in einer Höhe von 50 bis 100 cm Höhe auf, wobei Krakeleerisse, Ablätterungen und Abplatzungen in verschiedenen Größen und Tiefen beobachtet wurden. Durch die Beschädigung der Beschichtung weist auch der Beton durch das eingebrachte Chlorid Frost-Taumittel-Schäden auf.

a) Abplatzungen (Detailansicht)

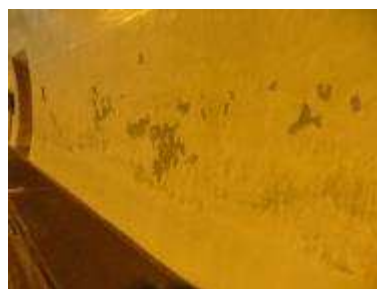
b) Abplatzungen entlang der Tunnelwand

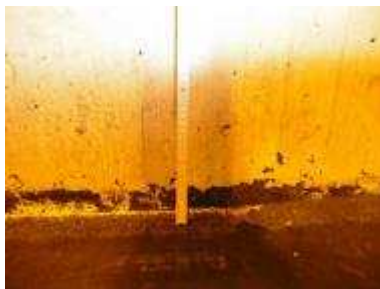
Seitens der Autobahnmeisterei wurde der generelle Tunnelzustand mit “gut” bewertet mit lokalen, kleinflächigen Abplatzungen über den gesamten Tunnel verteilt. Des Weiteren wurde angemerkt, dass durch eine Hochdruckwaschung im Jahr 2012 kleine Beschädigungen entlang der Tunnelwand entstanden sind. Auch wäre generell eine bessere Helligkeit wünschenswert, da zwischendurch häufig Lichtwaschungen notwendig sind. Der beschriebene Tunnelabschnitt wurde am 27.4.2015 seitens der Fa. IKO und Fa. SMG besichtigt. Hierbei wurde unter anderem eine durchgängige Schädigung der Unterkante bis max. 50 cm Höhe sowie Krakeleerisse festgestellt. Außerdem wurde beobachtet, dass verstärkt in der Tunnelmitte flächige Blasen und Abplatzungen bis in ca. 150 cm Höhe

auftraten. In den Portalbereichen waren die Schäden weniger, da hier eine Lunkerspachtelung vorhanden ist. Zusätzlich wurden > 200 cm gar keine Schäden festgestellt. Aufgrund der beschriebenen Schadensbilder lässt sich ein generelles Problem im Beschichtungsaufbau aufgrund der fehlenden Spachtelung als wahrscheinlichste Ursache für die Abplatzungen identifizieren.

a) Durchgängige Schädigung an der Unterkante

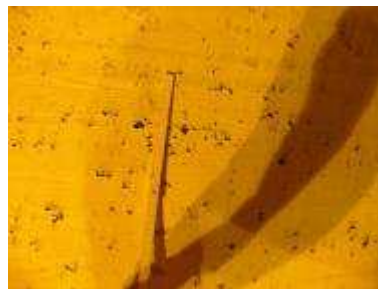
b) Immer wieder auftretende Abplatzungen

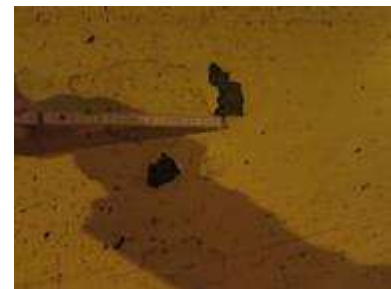
c) Abplatzung (Detailansicht)

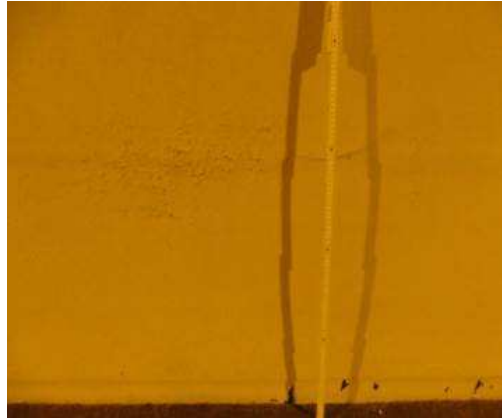
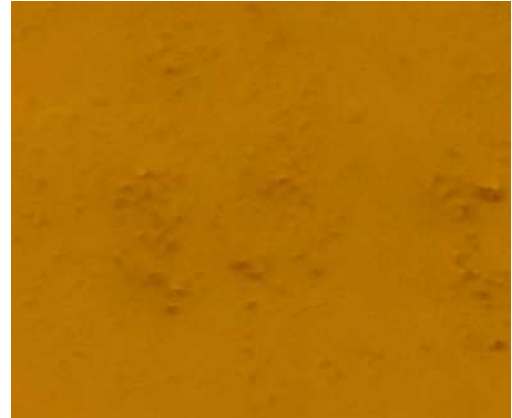
Der Anstrich reißt sehr fein auf und beginnt abzublättern.

a) Feine Abblätterungen (Strenger Tunnel)

b) Feine Abblätterungen (Detailansicht)

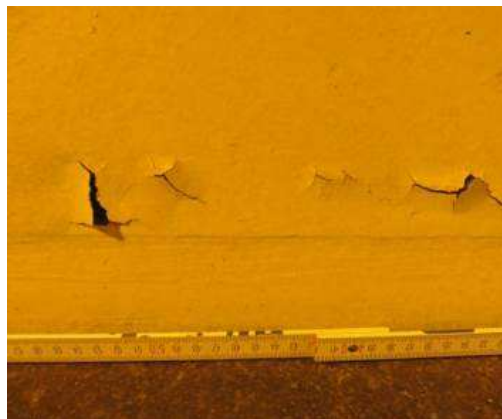
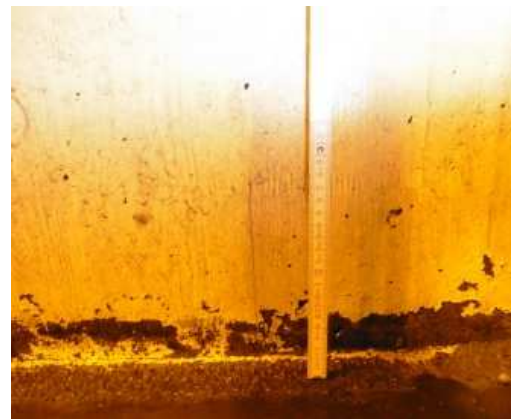
**Abbildung 44: Schädigung Anschluss Seitenstreifen**

Diese Schädigung tritt geblockt auf. Sie verläuft in diesen Bereichen nahezu durchgehend in einer Höhe von 0-20 cm. Die Ursache könnte aufsteigende Feuchtigkeit sein.

a) Schädigung im Strenger Tunnel

b) Schädigung Wels Noitzmühle

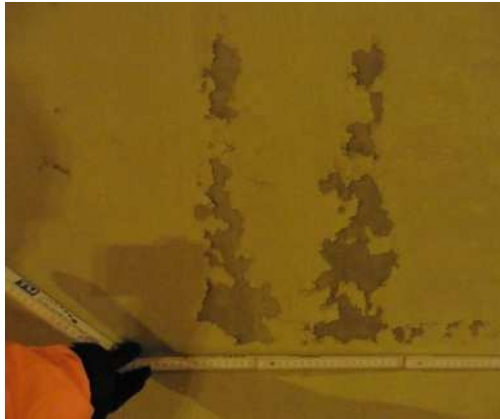
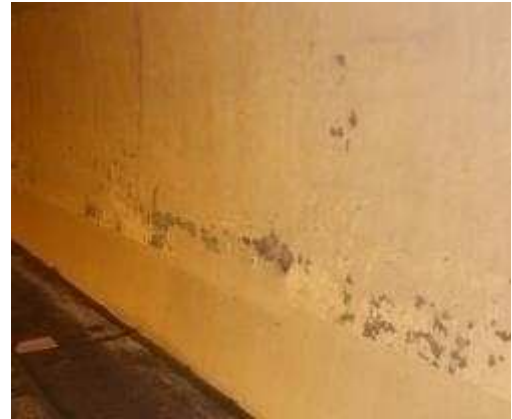
In diesem Bereich treten Stellen mit lokal schlechterer Haftung mit Abblätterungen und Hohllagen des Tunnelanstrichs, manchmal bis 200 cm Höhe auf. Die benachbarte Beschichtung weist eine gute Haftung auf.

a) Schädigung im Flirscher Tunnel

b) Schädigung im Milser Tunnel

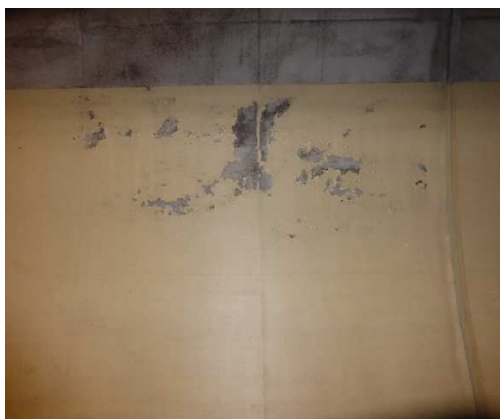
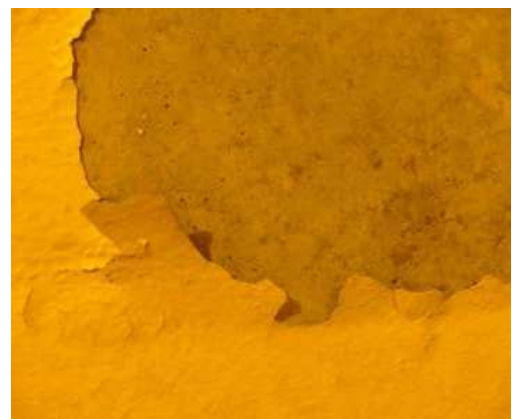
Diese Schäden mit einem Durchmesser von 20 – 100 cm treten im oberen Ulmenbereich auf. Es sind jeweils einzelne, aber großflächige Abblätterungen. Die Ursache könnte eine schlechte Haftung auf dem sehr glatten Untergrund (unzureichende Untergrundvorbereitung) sein.

a) Verbundversagen > 200 cm Höhe

b) Verbundversagen (Detailansicht)

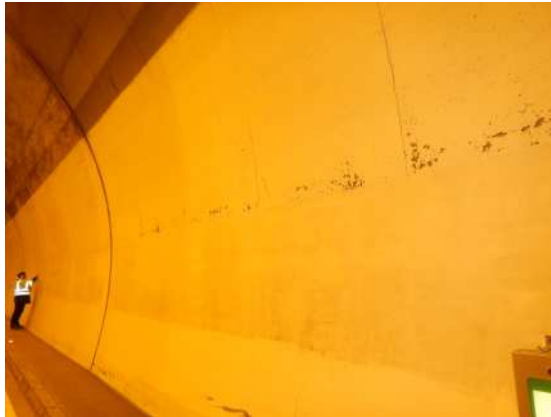
**Abbildung 47: Schäden beim Systemübergang im Mitterbergtunnel – RFB Klagenfurt**

Knapp über 200 cm findet der Übergang des Beschichtungssystems von diffusionsdicht zu diffusionsoffen statt. Dort tritt schlechte Haftung in Form von Abblätterungen auf.

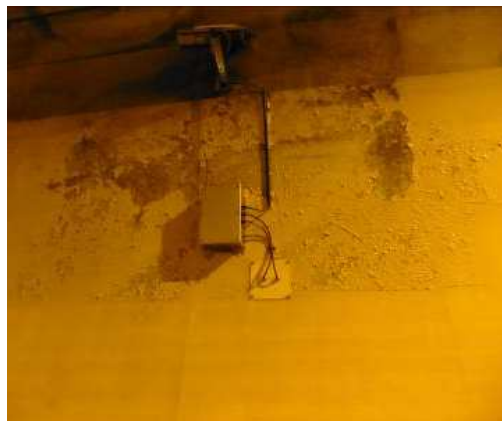
An montierten Schildern, Kameras etc. häufen sich Schäden. Mögliche Ursachen sind eine unzureichende Untergrundvorbereitung oder eindringende Feuchtigkeit im Bereich von Bohrungen.

a) Schaden bei Einbauten

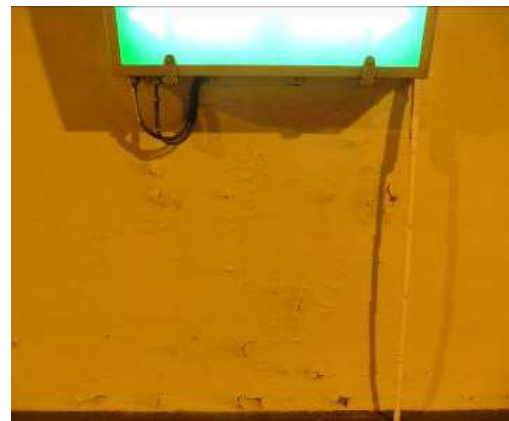
b) Schaden bei Beschilderung

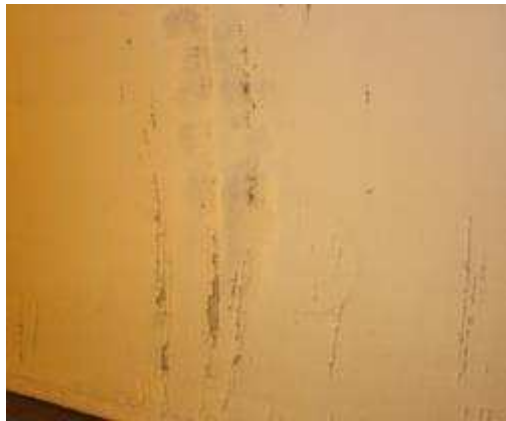
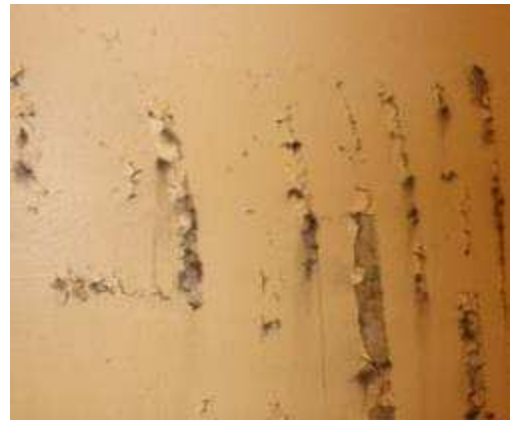
Diese Schadensart in Form von länglichen, vertikalen Abblätterungen mit einer Länge bis zu ca. 100 cm und einer Breite von bis zu 10 cm tritt vor allem in Portalnähe auf und wird in Richtung Tunnelmitte weniger.

a) Streifenförmige Abblätterungen

b) Abblätterungen (Detailansicht)

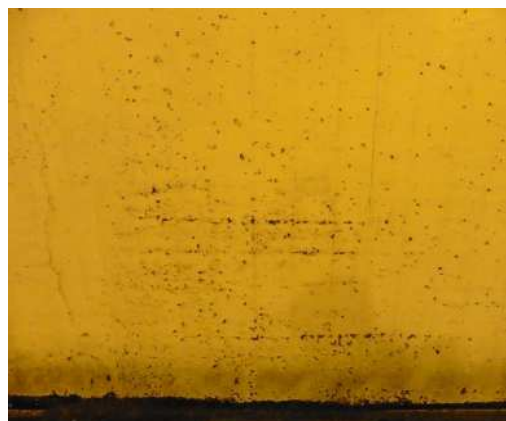
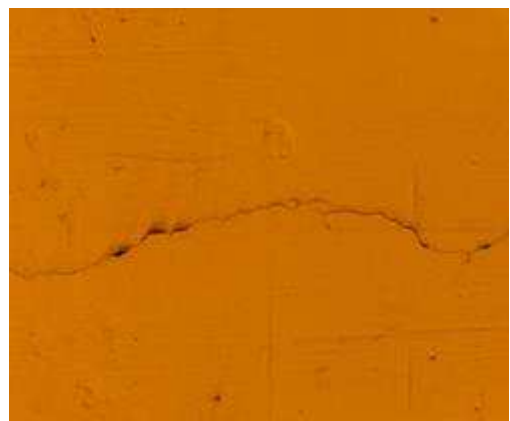
**Abbildung 50: Schäden durch Unterwanderung im Tunnel Wels Noitzmühle**

Die Ursache für diese Abplatzungen stellt vermutlich die fehlende Spachtelung dar.

a) Abplatzungen durch Unterwanderung

b) Riss durch Unterwanderung

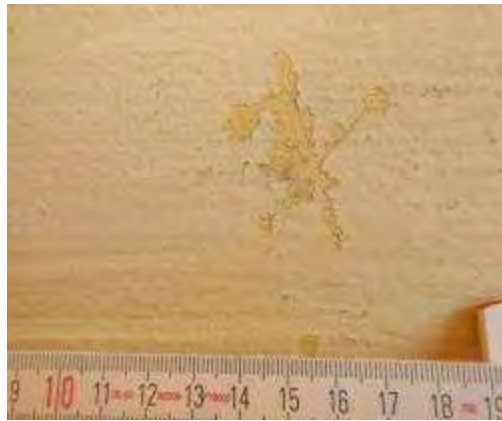
Bei Krakeleerissen handelt es sich um kleine Oberflächenrisse mit geringer Tiefe und kleiner Maschenweite. Sie entstehen einerseits in den ersten Stunden nach dem Einbau und können auf Spannungen während der Trocknung oder auf starke Temperatursprünge zurückzuführen sein. Krakeleerisse sind jedoch auch als Alterungserscheinung infolge der Versprödung des Beschichtungstoffes zu erklären. Die Beschichtungsfläche ist nicht mehr geschlossen und dicht, der Wasser- und Schadstofftransport kann somit auch durch kapillares Saugen erfolgen.

a) Krakeleerisse im Wolfsbergtunnel – RFB Salzburg

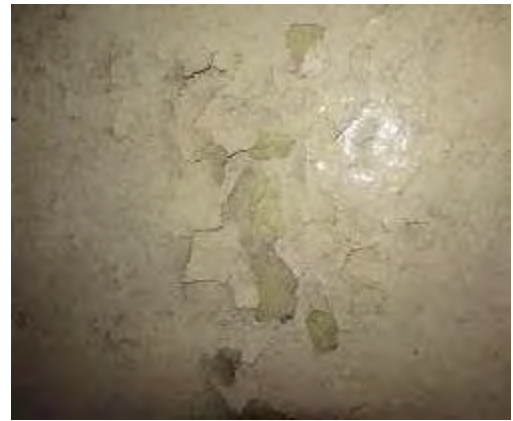
b) Krakeleerisse im Ganzsteintunnel

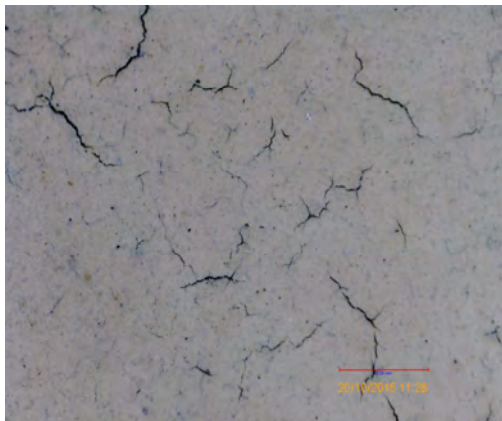
c) Krakeleerisse im Strenger Tunnel

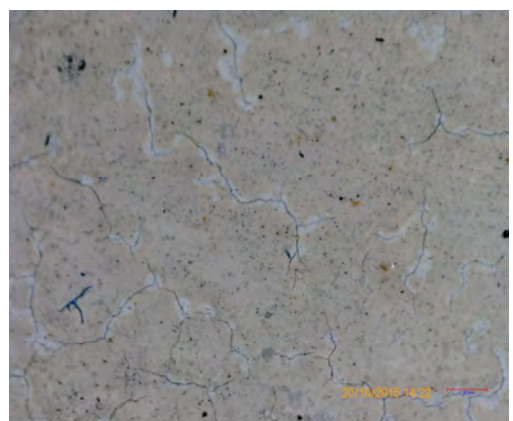
d) Krakeleerisse im Flirscher Tunnel

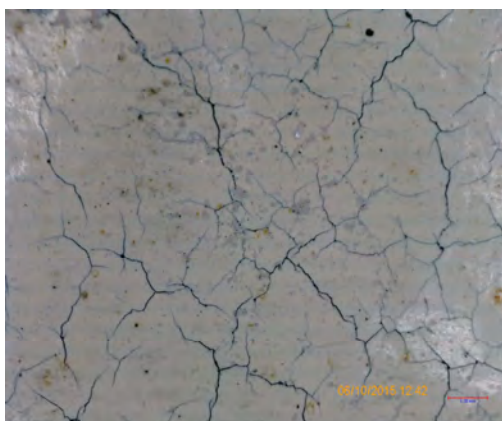
e) Krakeleerisse im Schartner Kogel Tunnel

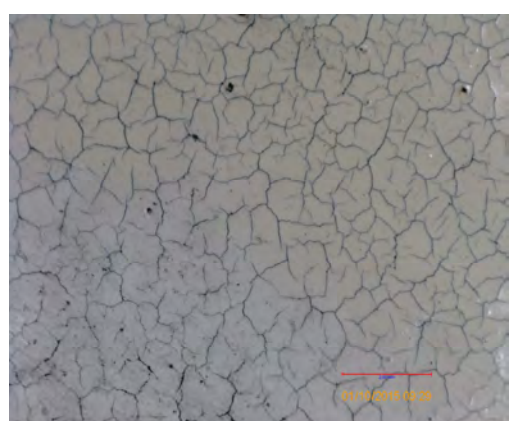
f) Krakeleerisse im Wolfsbergtunnel

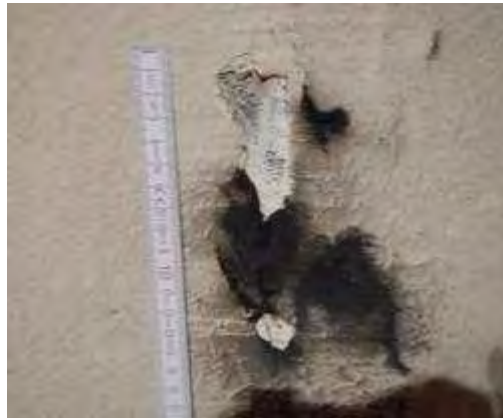
Charakteristisch für dieses Schadensbild ist eine schwarze Schmutzanhaftung mit einer darunterliegenden weichen, pulvrigen, gelbverfärbten Spachtelmasse. Als Ursache kann ein Mischungsfehler beispielsweise durch unzureichende Durchmischung in den Ecken des Mischbehälters vermutet werden.

a) Schwarze Verfärbung im  
Wolfsbergtunnel – RFB Villach

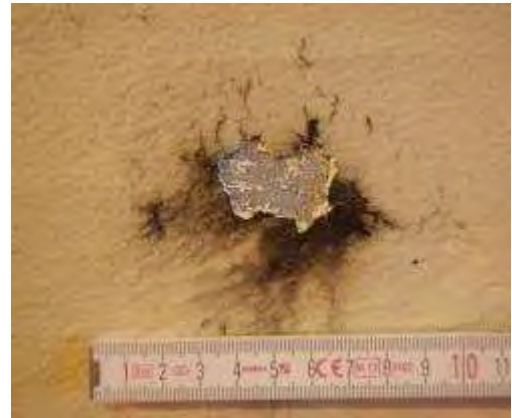
b) Schwarze Verfärbung im  
Wolfsbergtunnel – RFB Salzburg

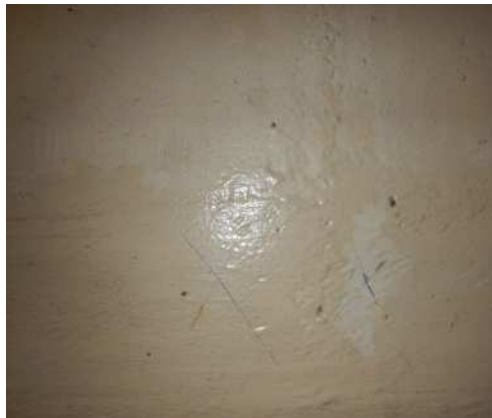
Des Weiteren gehören auch helle, außergewöhnlich weiche Stellen und dunkle Stellen mit schlechter Haftung zu dieser Schadensgruppe.

a) Helle Stellen mit weicher Spachtelung im  
Wolfsbergtunnel – RFB Salzburg

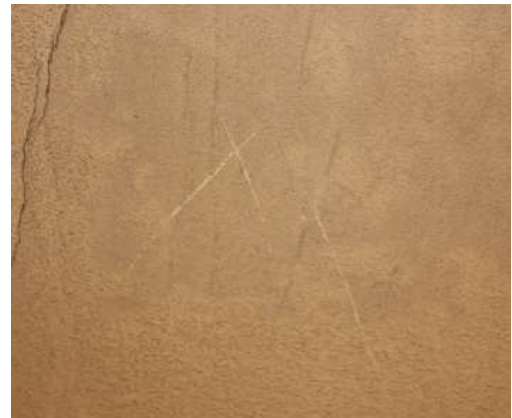
b) Dunkle Schatten mit schlechter Haftung  
im Flirscher Tunnel

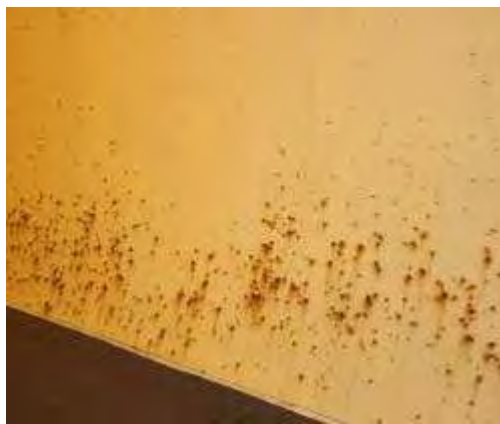
Rost ist als braune Verfärbung auf dem Beschichtungssystem zu sehen und kann über die gesamte Höhe verteilt auftreten wobei sich die Schäden im Allgemeinen im unteren Bereich und im Portalbereich häufen. Im Strenger Tunnel treten die Rostpunkte beispielsweise geblockt in einzelnen Bereichen auf. Die Ursache könnten Stahlfasern im Beton (Durchrostung), Verunreinigungen im Tunnelanstrich (Durchrostung) oder Eisenspäne aus dem Abrieb der Schneepflüge sein (Überrostung).

a) Rostpunkte im unteren Bereich

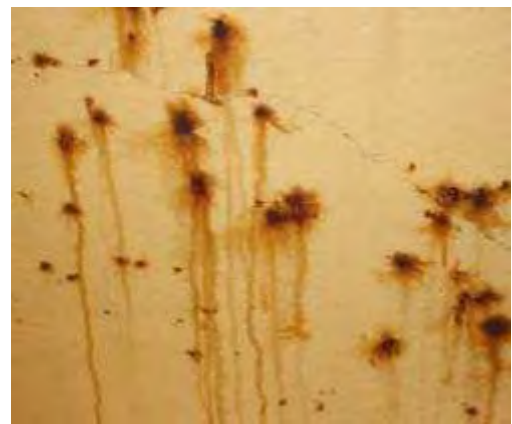
b) Rostpunkte (Detailansicht)

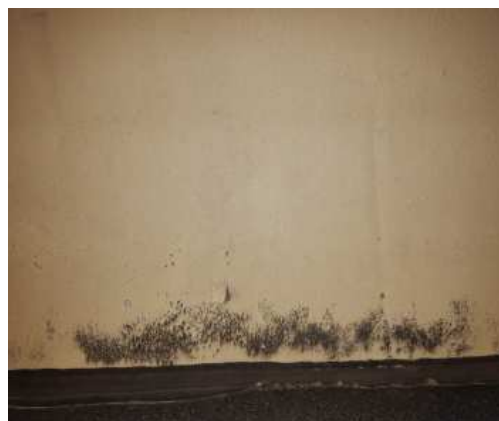
Hierbei handelt es sich um schwarze Flächen aufgrund von Schmutzanhaftung im Sockelbereich. Die Haftung ist an diesen Stellen etwas schwächer, es sind aber noch keine Ablätterungen aufgetreten.

**Abbildung 55: Schmutzbelag im Sockelbereich im Mitterbergtunnel – RFB Klagenfurt**

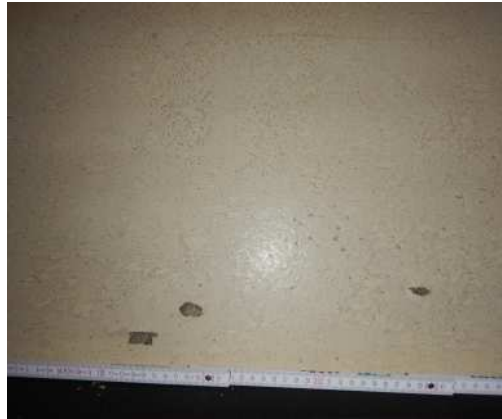
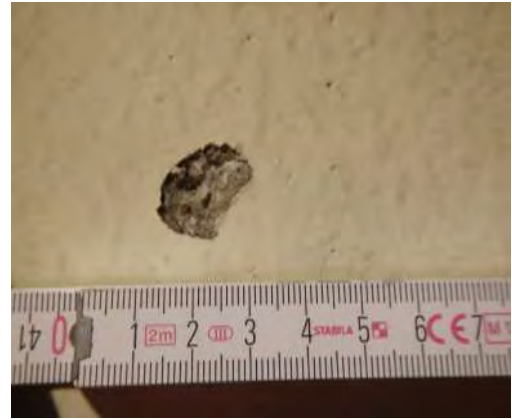
Diese lokal auftretenden und sehr tiefen Abplatzungen lassen entweder Mürbkorn oder Ablösung durch plattige Gesteinskörnung unter der Oberfläche vermuten.

a) Betonabplatzungen im Sockelbereich

b) Betonabplatzungen (Detailansicht)

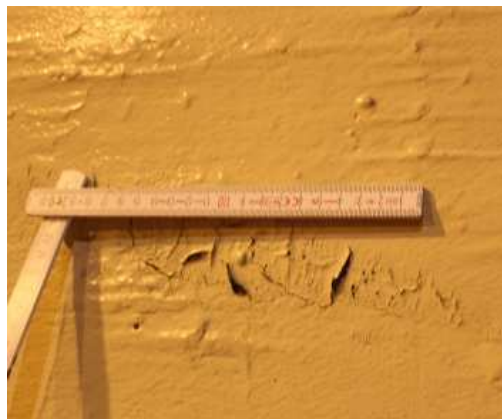
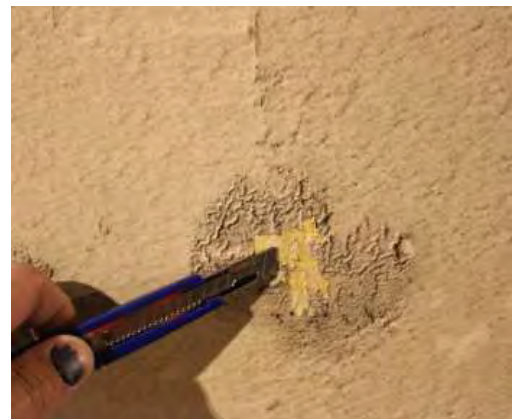
Die Runzelbildung beschreibt vereinzelte, faltige Stellen. Die Ursache laut Literatur wäre, dass die untere Spachtelmasse noch nicht ausgehärtet war als die darüber liegende Schicht bereits erstarrte.

a) Runzelbildung

b) Runzelbildung

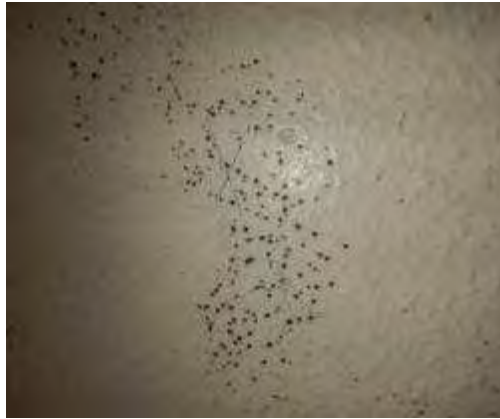
Hierbei handelt es sich um feine Erhebungen, welche aufgrund von Schmutzanlagerungen bereits schwarz verfärbt sind.

a) Tropfenbildung im Gräberntunnel

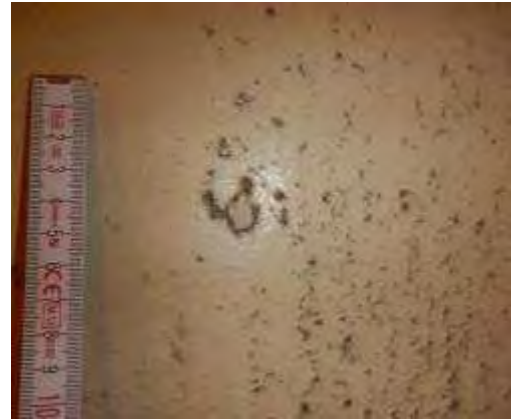
b) Tropfenbildung im Kalcherkogeltunnel – RFB Klagenfurt

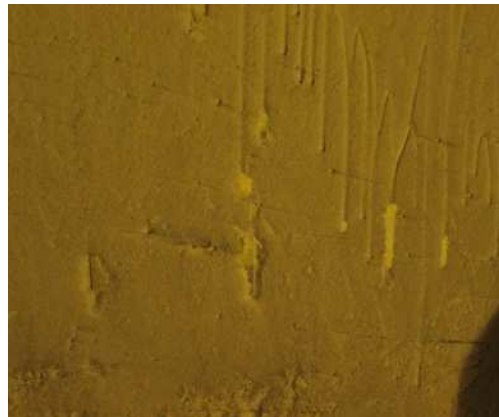
Läuferbildung ist ein Verarbeitungsmangel und auf zu hohe Nass-Schichtdicke im Verhältnis zur Viskosität des Anstrichstoffs zurückzuführen.

**Abbildung 59: Läuferbildung im Ganzsteintunnel**

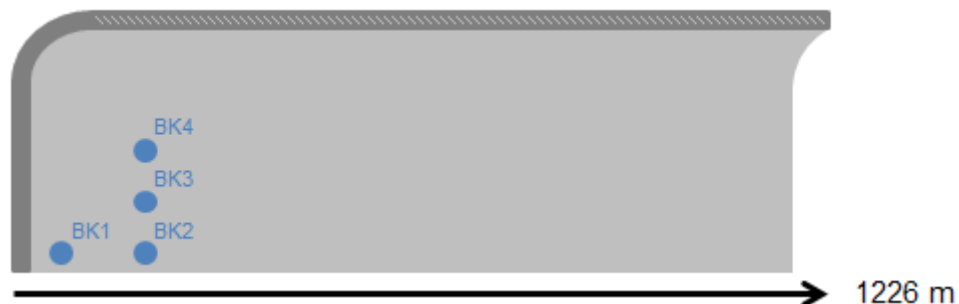
**Abbildung 67: Beprobung Flirscher Tunnel - RFB Arlberg**

Sika   Juli 2006   Sanierung				
Nr.	Block	Entnahmeort	Entnahmehöhe	Beschreibung
FI-BK1	7	36 m	50 cm	intakter Block
FI-BK2	18	156 m	50 cm	intakter Block
FI-BK3	18	156 m	120 cm	dunkle Schatten, leicht schlechterer Kreuzschnitt
FI-BK4	18	156 m	215 cm	intakter Block

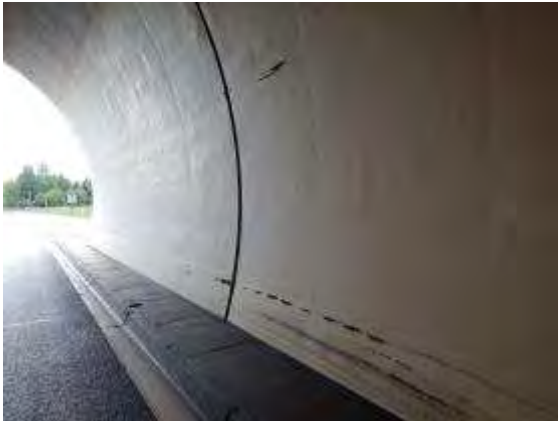
Abbildung 69 zeigt eine durch einen Unfall hervorgerufene Schadsstelle des Tunnelanstrichs sowie den bereits lokal stark geschädigten Beton durch die auf die Betonoberfläche wirkende Frost-Tausalzbeanspruchung im Spitzwasserbereich.

a) Unfallschaden Tunnelanstrich

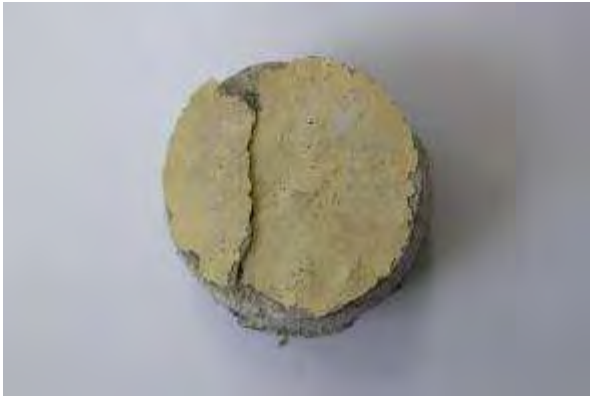
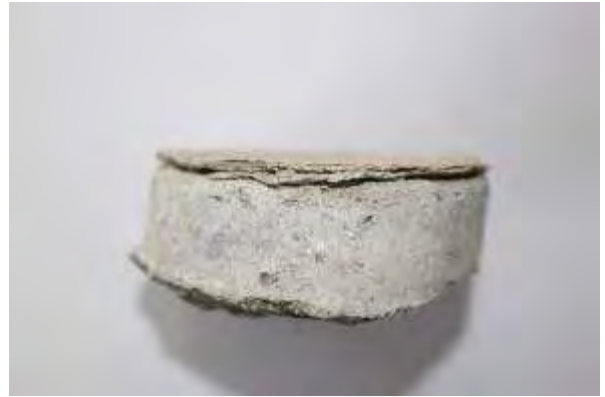
Bohrkern aus dem Milser Tunnel Mi-BK3

Im Rahmen der Beprobung wurden Bohrkern aus den Tunnelbauwerken entnommen und unterschiedlichsten Prüfungen unterzogen. Rückstellproben wurden seit Sommer 2015 in Plastiksäcken im Labor bei Zimmertemperatur gelagert. Abbildung 70 zeigt Aufnahmen solcher Proben aus dem Milser- sowie dem Ganzsteintunnel. Bemerkenswert ist, dass sich im Zuge dieser Lagerung (vermutlich durch langsame Austrocknung) der Anstrich mit der obersten Betonschicht vom Rest des Bohrkernes abgelöst hat. Daraus lässt sich schließen, dass eine Schwachstelle im Verbund einige Millimeter unter der Beschichtung zu Tage trat, die offensichtlich bei den Probenahmen noch nicht vorhanden war.

Aufgrund der in Abbildung 70 gezeigten Proben mit der offensichtlichen Schwachstelle im Betongefüge einige Millimeter unter der Beton- bzw. Beschichtungsoberfläche kann vermutet werden, dass dieser Interfacebereich in Kombination mit den verwendeten Betonqualitäten Schadensmechanismen hervorrufen kann. Beim Eintrag von Chloriden durch kleine Risse können sich, aufgrund der vorhandenen Störungszone bzw. aufgrund unzureichender Beständigkeit gegenüber Frostangriff mit Taumittel, Schädigungen des Anstrichsystems von der Rückseite rasch ausbreiten.

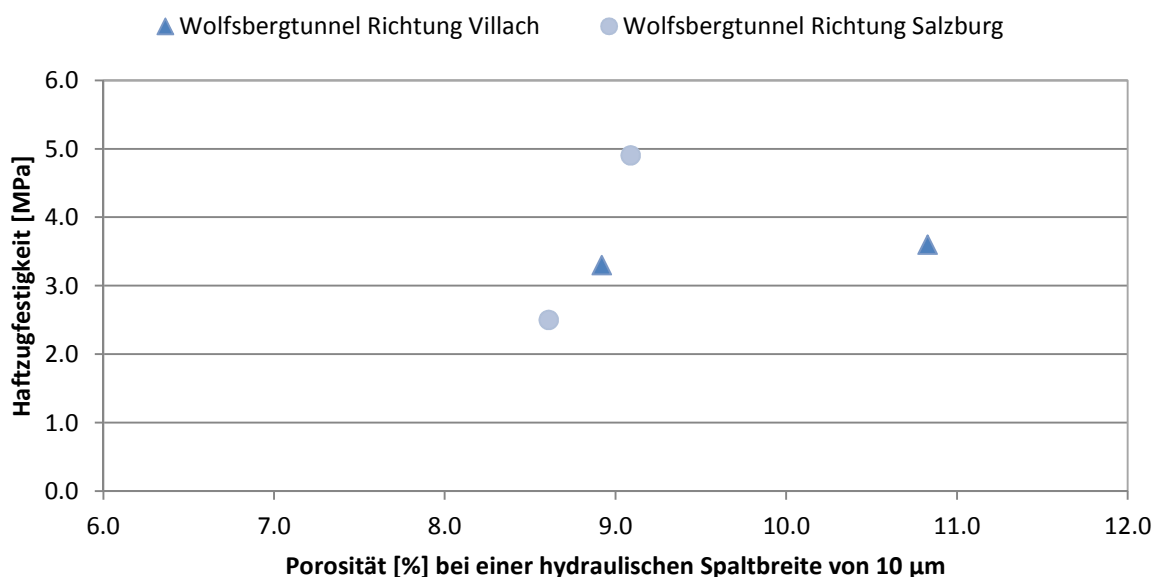
**Abbildung 71: Zusammenhang zwischen Haftzugfestigkeit und Porosität für den Wolfsbergtunnel für beide Fahrtrichtungen**

Im Wolfsbergtunnel Richtung Salzburg (Sanierung) schwankten die Werte für die Haftzugfestigkeit stark, obwohl annähernd gleiche Porosität festgestellt wurde. Auf beiden Bohrkernen war außerdem ein ähnliches Schadensbild festgestellt worden. Für den Wolfsbergtunnel Richtung Villach (Neubau) wurden bei unterschiedlicher Porosität annähernd gleiche Haftzugfestigkeiten beschrieben. Der Bohrkern mit der höheren Porosität wurde als intakt gekennzeichnet.

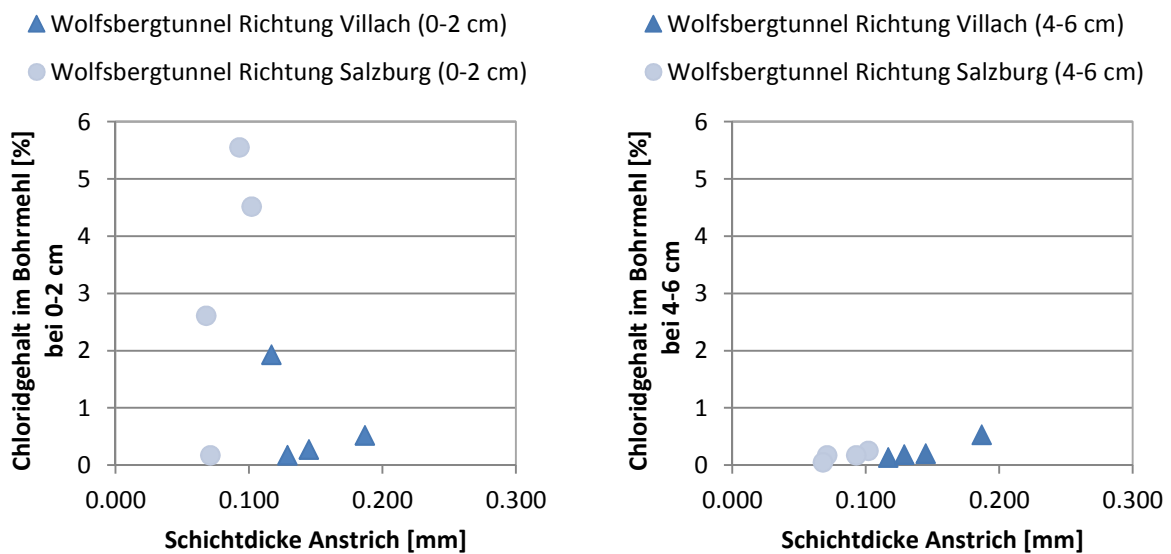
**Abbildung 72: Zusammenhang zwischen Chloridgehalt und Schichtdicke des Anstrichs für den Wolfsbergtunnel für beide Fahrtrichtungen**

Wie in der obigen Abbildung zu sehen, waren die Schichtdicken des Anstrichs für beide Systeme in etwa gleich. Die Schichtdicke der Spachtelung wurde nicht miteinbezogen da diese je nach vorhandenem Untergrund (Lunker, Rauheit, etc.) stark schwanken kann. Laut Merkblatt „Tunnelbeschichtungen“ ist eine Mindestschichtdicke (Trockenfilm) von 150 µm aufzutragen. Dies wurde bei beiden Objekten nicht bzw. nur vereinzelt erreicht.

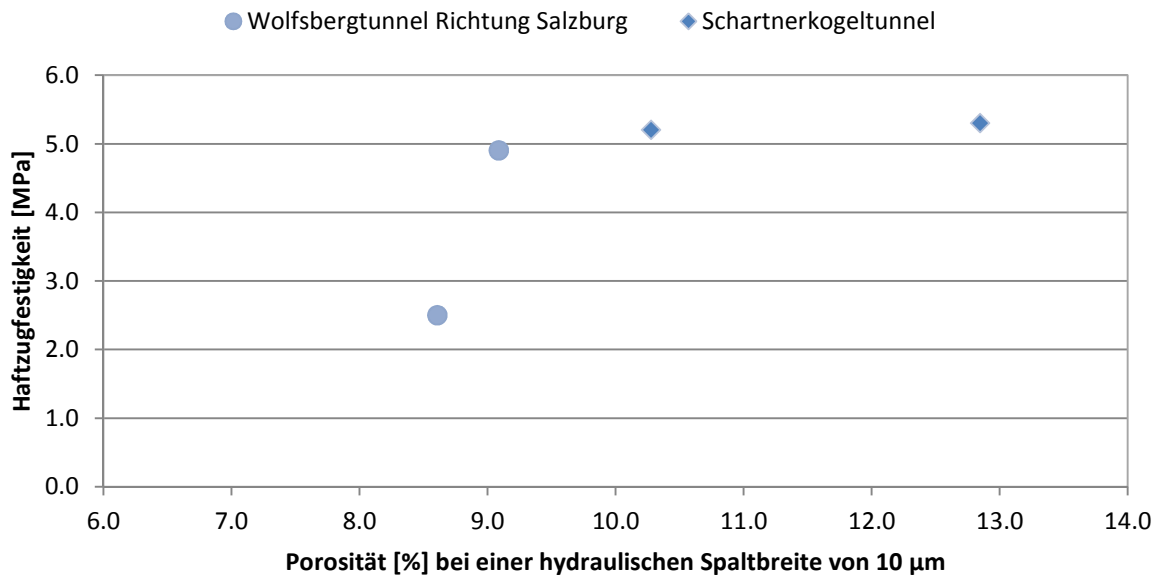
**Abbildung 73: Zusammenhang zwischen Haftzugfestigkeit und Porosität für den Wolfsbergtunnel RFB Salzburg und den Schartnerkogeltunnel**

Die Porositäten und Haftzugfestigkeiten im Schartnerkogeltunnel waren tendenziell höher, allerdings waren die Ergebnisse für beide Bauwerke generell hoch. Im Schartnerkogeltunnel wurden beide Bohrkerns als intakt beschrieben, für den Wolfsbergtunnel wurden beide Bohrkerns als schadhaft beschrieben.

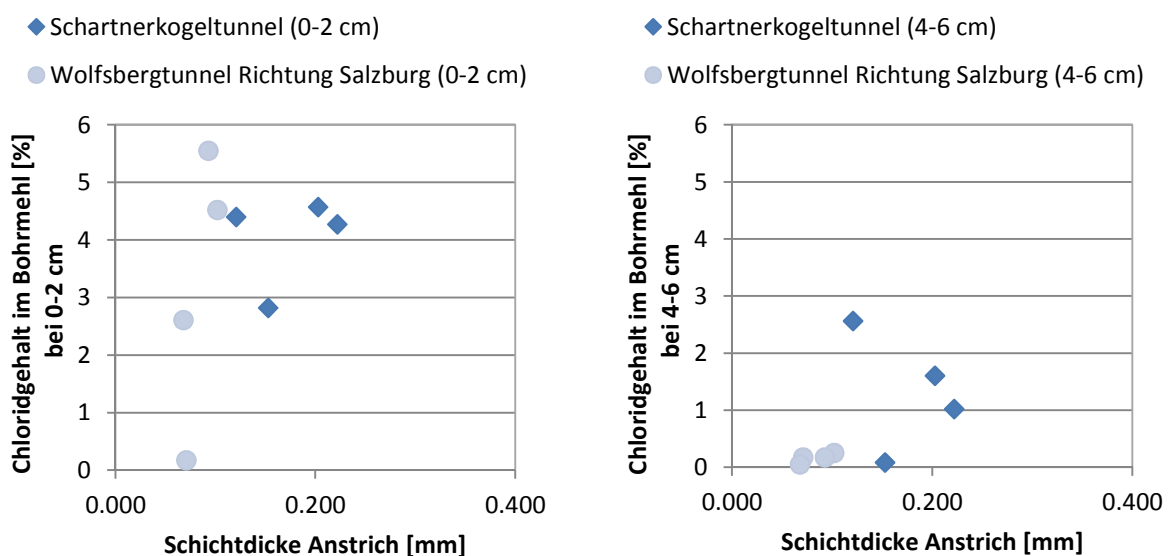
**Abbildung 74: Zusammenhang zwischen Chloridgehalt und Schichtdicke des Anstrichs für den Wolfsbergtunnel RFB Salzburg und den Schartnerkogeltunnel**

In beiden Tunneln wurden, wie Abbildung 74 zeigt vergleichsweise hohe Chloridgehalte in der obersten Schicht gemessen, was auf Altlasten zurückzuführen ist. Die Chloridbelastung nahm beim Wolfsbergtunnel mit zunehmender Entnahmetiefe stärker ab als beim Schartnerkogeltunnel. Beim Schartnerkogeltunnel wurde außerdem ein Bohrkern (Sc-BK3) als schadhaft beschrieben (Abplatzungen aufgrund von Rissen), dieser wies zwar den niedrigsten Chloridgehalt auf aber auch die niedrigste Haftzugfestigkeit.

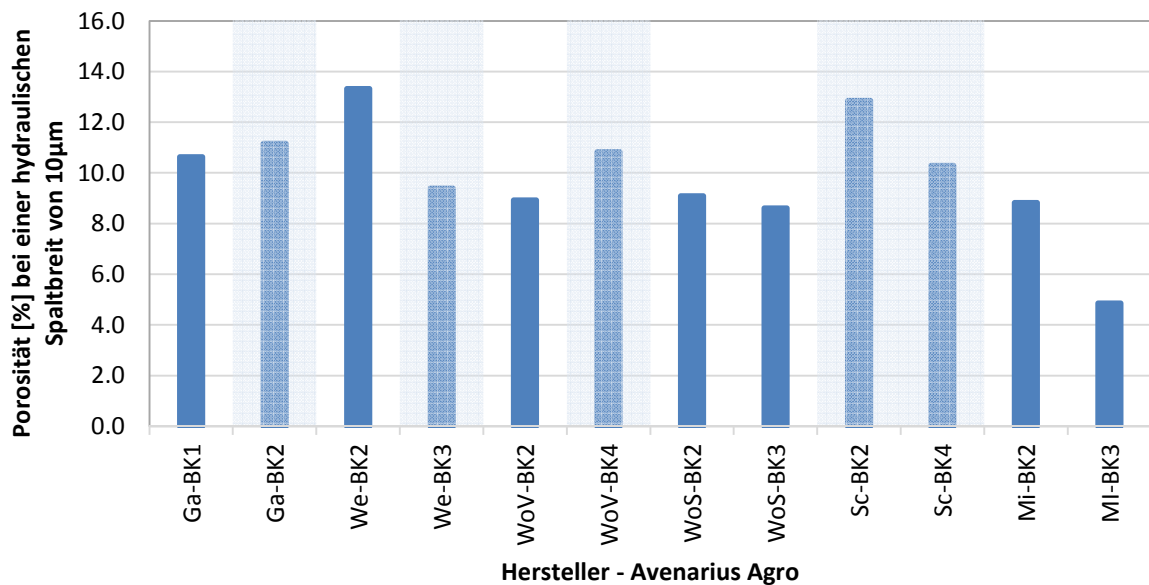
**Abbildung 75: Gesamtporosität für alle Bohrkern mit einer Beschichtung von Avenarius Agro (intakte Bohrkern sind hellblau hinterlegt)**

Pro Tunnelbauwerk wurden je 2 Bohrkern zur Bestimmung der Porosität ausgewählt. Die gemessene Gesamtporosität lag bei allen Bohrkernen zwischen 8 und 14 %, was bei realen Bauten kein Problem darstellt. Abbildung 75 zeigt weiters keinen Zusammenhang zwischen Schadensbild und Porosität. Beim Ganzsteintunnel und Wolfsbergtunnel Richtung Villach wiesen die intakten Bohrkern eine höhere Gesamtporosität auf als die schadhaften Proben. Beim Tunnel Welt Noitzmühle verhielt es sich genau anders herum.
