# ERFOLGSKRITERIEN FÜR TUNNELANSTRICHSYSTEME

**Tunnelanstrichsysteme sind für die Erhöhung der Sicherheit und die Reduktion der Instandhaltungs- und Energiekosten von wesentlicher Bedeutung. Allerdings ist die Dauerhaftigkeit der derzeit eingesetzten Systeme oft nicht zufriedenstellend.**

- Initiative: VIF 2013
- Kurztitel: Tunnelanstriche
- Projektart: EE
- Laufzeit: 07.2014-12.2016
- Laufzeit in Monaten: 30
- Projektkonsortium: Smart Minerals GmbH (B. Achleitner, M. Peyerl), IKO Ingenieurbüro Kolar GmbH (K. Kolar, C. Koller)
- 7 Arbeitspakete
- 8 Meilensteine
- Ziel: Lösungswege zur dauerhaften Ausführung von Tunnelbeschichtungen
- Ergebnis: Leitfaden für Planer und Ausführende
- Gesamtkosten netto: ca. € 220.000,-

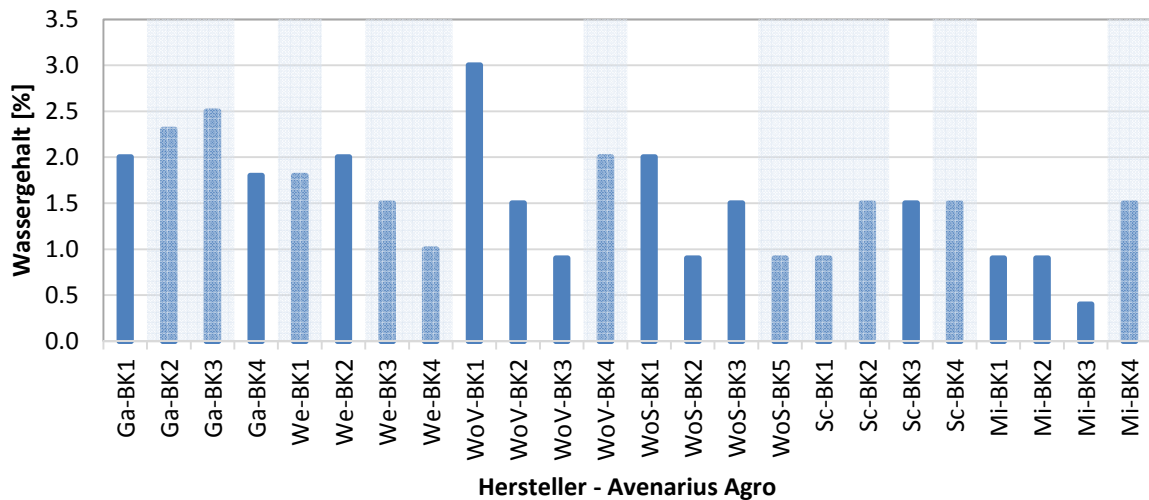
**Abbildung 76: Wassergehalt für alle Bohrkerne mit einer Beschichtung von Avenarius Agro (intakte Bohrkerne sind hellblau hinterlegt)**

Der Wassergehalt wurde für jeweils 4 Bohrkerne pro Tunnelbauwerk bestimmt. Der maximal gemessene Gehalt lag bei 3 %. Laut dem Merkblatt „*Tunnelbeschichtungen*“ muss der Feuchtigkeitsgehalt  $\leq 4 \%$  in einer Tiefe von 2-3 cm betragen. Diese Anforderung war bei allen Bohrkerne erfüllt. Im Ganzsteintunnel und Milser Tunnel zeigten die intakten Bohrkerne eine höhere Feuchtigkeit; die Proben aus Wels Noitzmühle wiesen eine umgekehrte Tendenz auf. Bei allen anderen Tunnelobjekten wurde ein gemischtes Verhalten festgestellt. Im Mittel ergaben sich  $1,6 \pm 0,5 \%$  Wassergehalt für intakte Bohrkerne und  $1,5 \pm 0,7 \%$  bei schadhafte Bohrkerne. Ein Zusammenhang zwischen den Schadensbildern und dem Feuchtigkeitsgehalt konnte ebenfalls keiner hergestellt werden. Bezogen auf Krakeleerisse, welche an mehreren Bohrkerne auftraten wurde dies versucht. Im Ganzsteintunnel zeigten beide schadhafte Bohrkerne Krakeleerisse, diese wiesen tendenziell einen niedrigeren Wassergehalt auf. Im Wolfsbergtunnel Richtung Villach wurde ebenfalls ein Bohrkern mit Krakeleerissen entnommen. Dieser zeigte allerdings den höchsten Wassergehalt. Aufgrund dessen ließ sich keine eindeutige Beziehung zwischen der Feuchte und dem Schadensbild feststellen. Generell ist eine eindeutige Aussage aufgrund der natürlichen Schwankungsbreite der Messwerte und der limitierten Probekörperanzahl schwierig zu treffen.

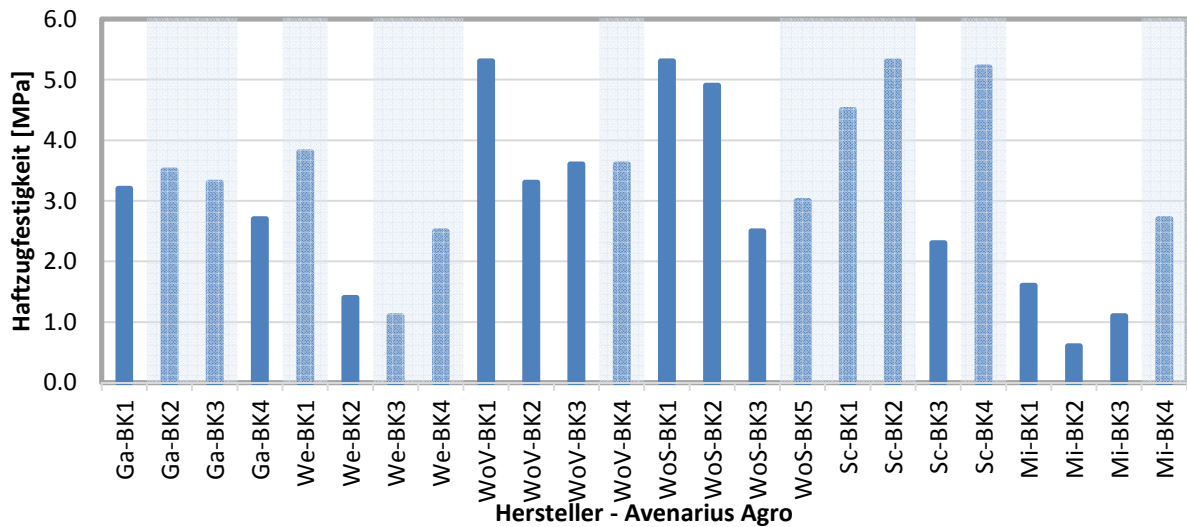
**Abbildung 77: Haftzugfestigkeit für alle Bohrkerne mit einer Beschichtung von Avenarius Agro (intakte Bohrkerne sind hellblau hinterlegt)**

Die Haftzugfestigkeit wurde ebenfalls für je 4 Bohrkerne pro Tunnel bestimmt. Wie die obige Abbildung zeigt, schwankten die gemessenen Werte stark. Die Anforderung für den Untergrund laut Merkblatt „Tunnelbeschichtungen“ beträgt  $\geq 1,5$  MPa für den Mittelwert bzw.  $\geq 1,0$  MPa für die Einzelwerte. Der Grenzwert bezüglich des Mittelwertes wurde für insgesamt 4 Bohrkerne nicht erfüllt; einer davon wurde als intakt eingestuft, die anderen als schadhaft. Im Mittel waren die Haftzugfestigkeiten für intakt bezeichnete Bohrkerne höher:  $3,5 \pm 1,2$  MPa gegenüber  $2,9 \pm 1,5$  MPa für schadhafte Bohrkerne. Dieses Ergebnis spiegelt auch die in [5] veröffentlichten Resultate bezüglich Haftzugfestigkeit von schadhaften Probenahmestellen wider. Auch in [5] zeigten schadhafte Abschnitte tendenziell eine niedrigere Haftzugfestigkeit als augenscheinlich intakte Stellen.

- ❖ Des Weiteren wurde bei der Gegenüberstellung von intakten und schadhafte Bohrkernen eines Beschichtungsherstellers (Fa. Avenarius Agro) eine höhere Haftzugfestigkeit für die intakten Bohrkern bestimmt (siehe Abbildung 77). Für intakte und schadhafte Bohrkern von allen Beschichtungsherstellern konnte dieser Trend nicht festgestellt werden. Da außerdem bei allen Beschichtungen bei der Prüfung der Haftzugfestigkeit Bruch im Beton auftrat, muss bei der Interpretation dieser Ergebnisse besonders der Einfluss aus Untergrundqualität und Untergrundvorbereitung miteinbezogen werden.

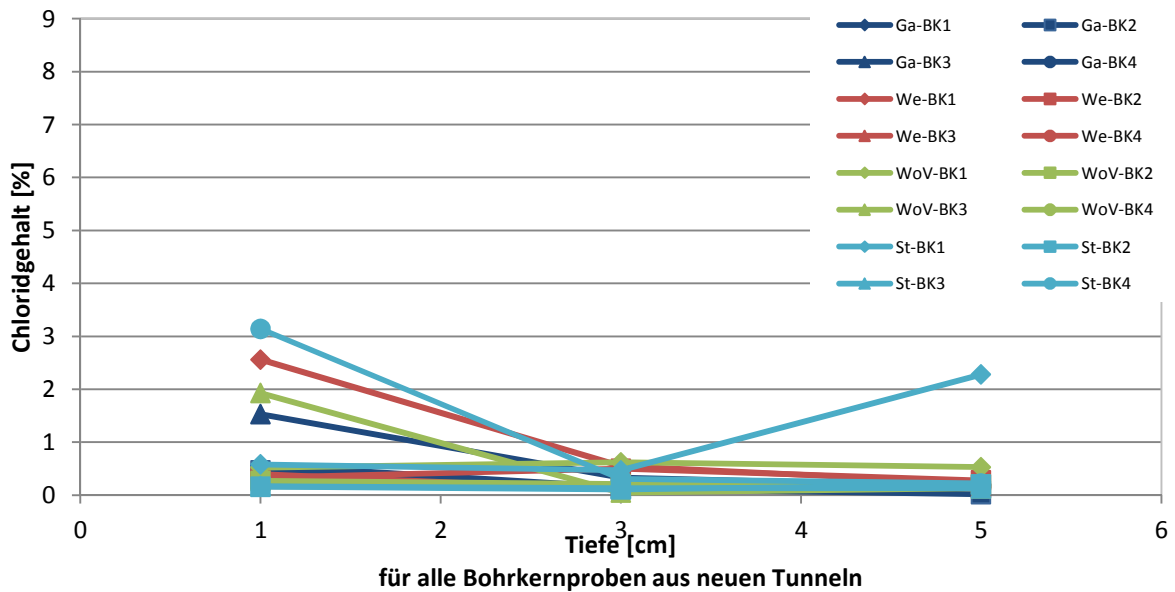
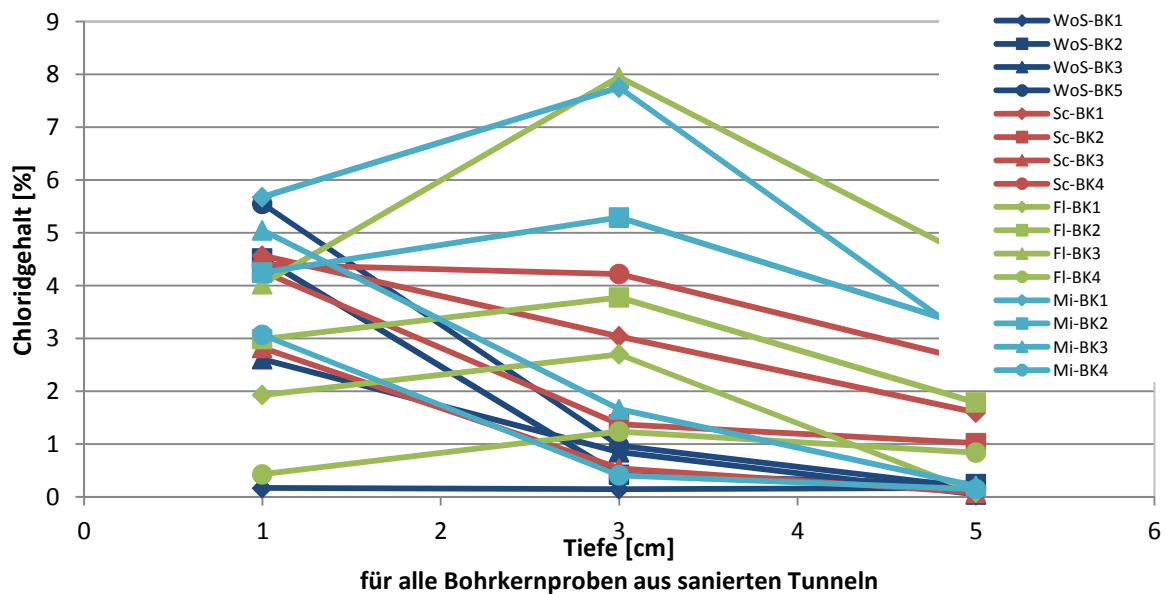
Generell wiesen alle Neubauten eine geringere Chloridbelastung als Sanierungen auf. Bei den sanierten Bauwerken konnte außerdem oft in einer Tiefe von 2-4 cm ein Anstieg des Chloridgehaltes aufgrund der bereits vorhandenen Vorbelastung festgestellt werden.

Im Mittel ergaben sich für eine Entnahmetiefe von 0-2 cm  $0,83 \pm 0,92$  % im Neubau und  $3,52 \pm 1,59$  % bei Sanierungen.

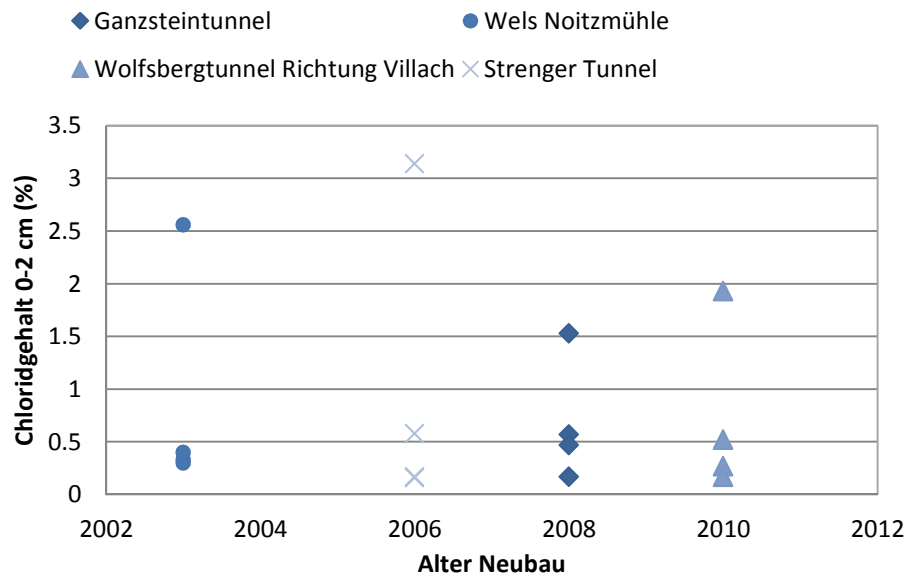
**Abbildung 80: Zusammenhang Chloridgehalt - Alter im Neubau**

In Abbildung 80 ist der Zusammenhang zwischen Chloridgehalt und Alter für Neubauten dargestellt, da für diesen Fall eine Vorbelastung durch frühere Taumittelbehandlung ausgeschlossen werden kann. Pro Tunnel wurden je vier Bohrkern entnommen, wobei jeweils ein Bohrkern einen vergleichsweise hohen Chloridgehalt aufwies. Als Ursache für die erhöhten Messwerte kamen unterschiedliche Faktoren, wie Entnahmehöhe, Schichtdicke, Schädigung, etc. in Frage. Im Anschluss werden die Ursachen für die hohen Chloridgehalte der dargestellten Tunnelbauwerke erörtert.

Für den Tunnel Wels Noitzmühle wurde bei Bohrkern We-BK1 der höchste Chloridgehalt festgestellt. Dieser Bohrkern konnte trotz Riss in der Beschichtung allerdings auch die höchste Haftzugfestigkeit aufweisen. Da We-BK1 in einem Abstand von etwa 30 m vom Tunnelportal entnommen wurde, lässt sich der hohe Chloridgehalt vermutlich auf die stärkere Tausalzbelastung im Einfahrtsbereich zurückführen.

Der höchste Chloridgehalt wurde im Strenger Tunnel für den Bohrkern St-BK2 gemessen, auf dessen Oberfläche Abplatzungen sowie der höchste Wassergehalt, die niedrigste Haftzugfestigkeit und der niedrigste Reflexionsgrad festgestellt wurden. Eine Schädigung ist hier eindeutig vorhanden, außerdem ist ein Zusammenhang zwischen Chloridgehalt und Schadstellen gegeben. Ob nun die Schädigung aufgrund des Chloridgehaltes, Wassergehaltes, etc. entstanden ist, oder ob durch die Abplatzungen diese Substanzen erst eingedrungen sind, lässt sich leider im Nachhinein nicht mehr feststellen. Fest steht, dass eine Schädigung erfolgt ist, was auch durch den niedrigen Reflexionsgrad bewiesen wird. Alle anderen Bohrkern wurden als intakt bzw. mit nur feinen Abplatzungen beschrieben.

Mit Hilfe von Abbildung 80 konnten unterschiedliche Einflussfaktoren auf den Chloridgehalt dargestellt werden. Ein Zusammenhang zwischen Schädigung und Chloridgehalt ist bei einigen Bohrkernen gültig, es gibt aber noch weitere Parameter wie Entnahmehöhe oder Schichtdicke welche den Chloridgehalt signifikant beeinflussen können. Diese müssen für eine ganzheitliche Schadensanalyse ebenfalls miteinbezogen werden.

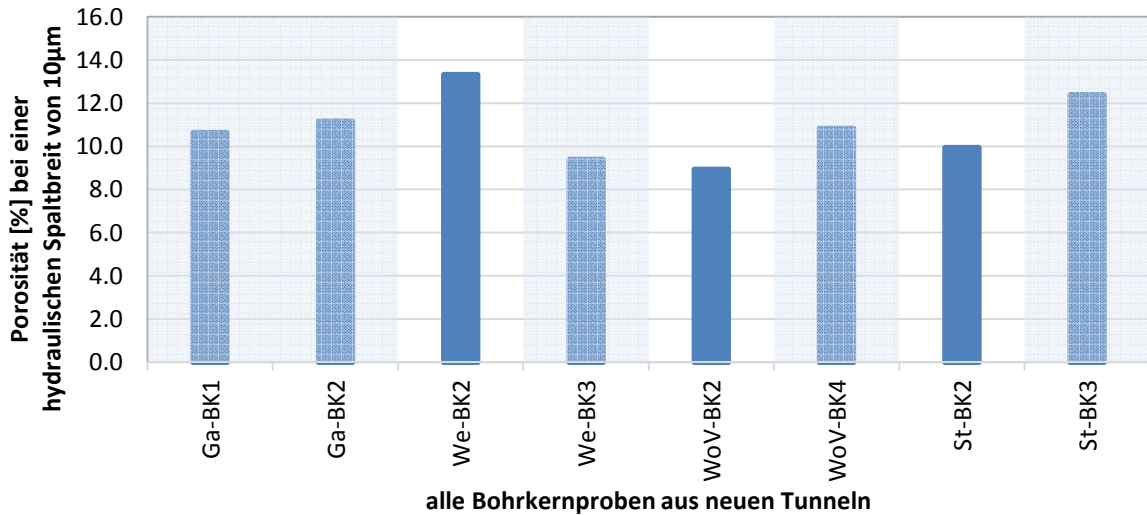
**Abbildung 81: Gesamtporosität für alle Bohrkernproben aus neuen Tunneln (intakte Bohrkernproben sind hellblau hinterlegt)**

Abbildung 81 zeigt die Gesamtporosität für alle Neubauten. Es konnte kein Zusammenhang zwischen Porosität und Schadbild auf den Bohrkernen festgestellt werden.

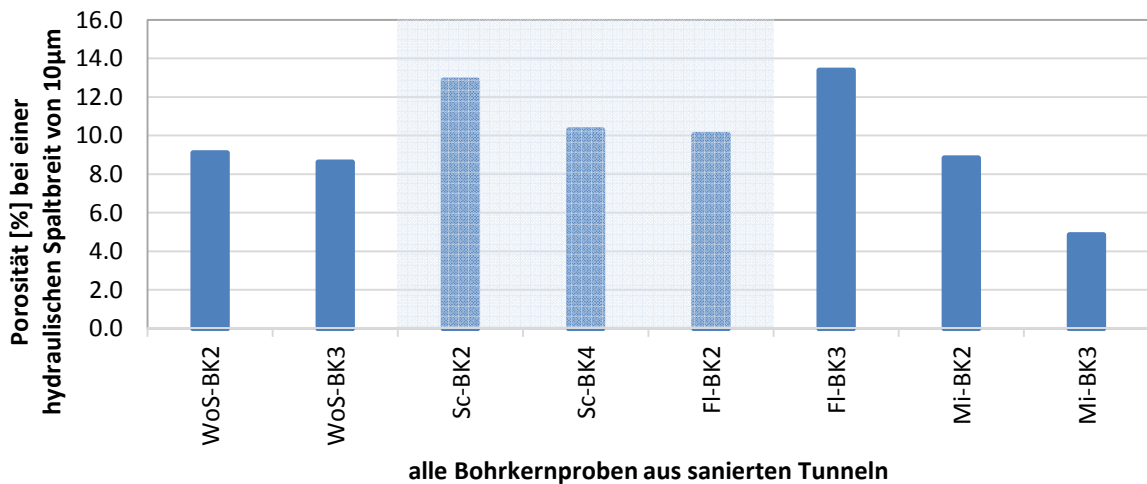
**Abbildung 82: Gesamtporosität für alle Bohrkernproben aus sanierten Tunneln (intakte Bohrkernproben sind hellblau hinterlegt)**

Auch für die Sanierungen konnte kein Zusammenhang zwischen Schadenshäufung und Porosität festgestellt werden. Generell lagen alle Werte in einem unbedenklichen Bereich.

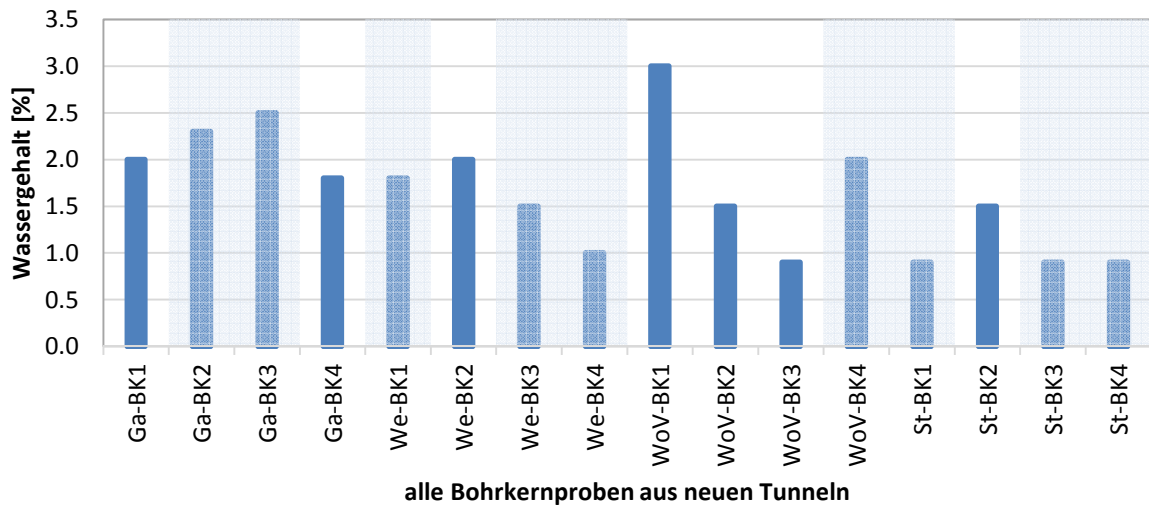
**Abbildung 83: Wassergehalt für alle Bohrkernproben aus neuen Tunneln (intakte Bohrkernproben sind hellblau hinterlegt)**

Bei einer Gegenüberstellung des Wassergehalts fallen die generell sehr niedrigen Werte für den Strenger Tunnel auf, besonders für dessen intakte Bohrkernproben. Für die restlichen Bohrkernproben aus den anderen Tunnelobjekten setzt sich dieser Trend allerdings nicht fort.

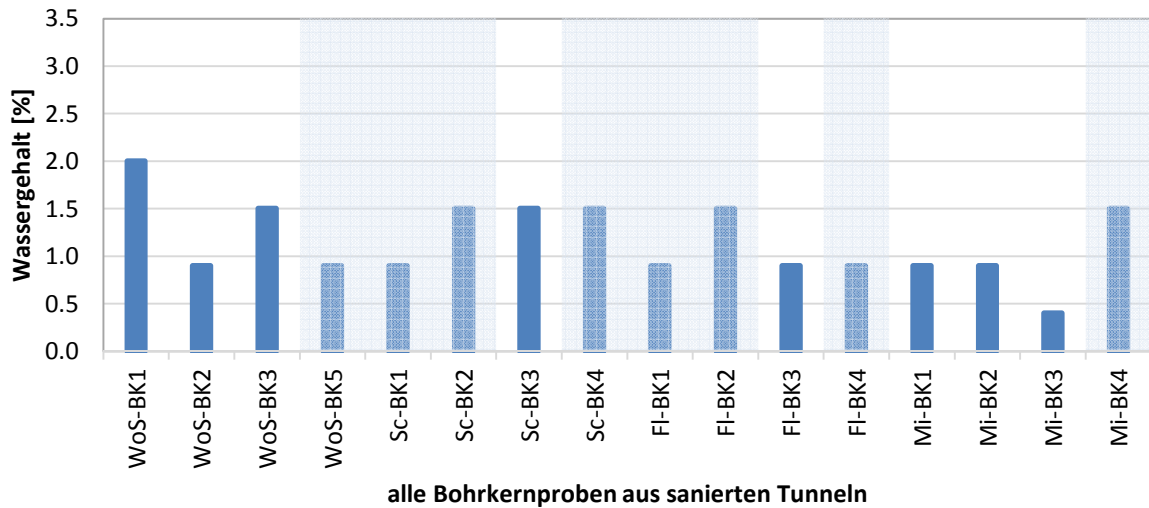
**Abbildung 84: Wassergehalt für alle Bohrkernproben aus sanierten Tunneln (intakte Bohrkernproben sind hellblau hinterlegt)**

Auch bei den Sanierungen war der Wassergehalt generell bei allen Bohrkernen sehr niedrig. Es konnte wiederum keine Aussage bezüglich Wassergehalt und Schadenshäufung getroffen werden.

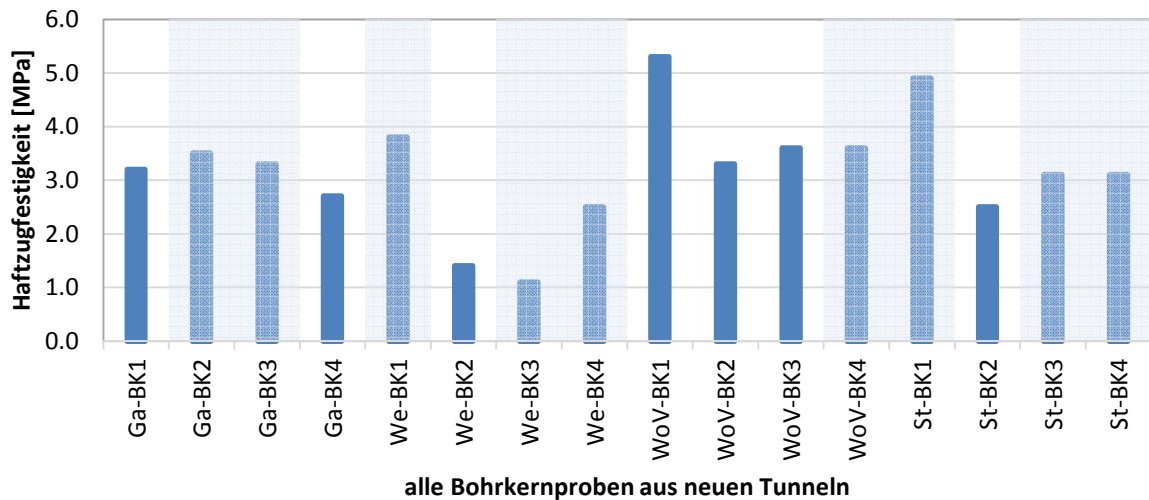
**Abbildung 85: Haftzugfestigkeit für alle Bohrkern aus neuen Tunneln (intakte Bohrkern sind hellblau hinterlegt)**

Abschließend wurden die Haftzugfestigkeiten für alle Neubauten und alle Sanierungen einander gegenüber gestellt. Die Anforderungen laut Merkblatt „Tunnelbeschichtungen“ waren bis auf einen Bohrkern aus dem Tunnel Wels Noitzmühle erfüllt. Im Strenger Tunnel wiesen außerdem die als intakt beschriebenen Bohrkern die höchste Haftzugfestigkeit auf. Im Mittel ergab sich für die intakten Bohrkern eine Haftzugfestigkeit von  $3,2 \pm 1,1$  MPa, und für die schadhaften Bohrkern eine Haftzugfestigkeit von  $3,1 \pm 0,9$  MPa.

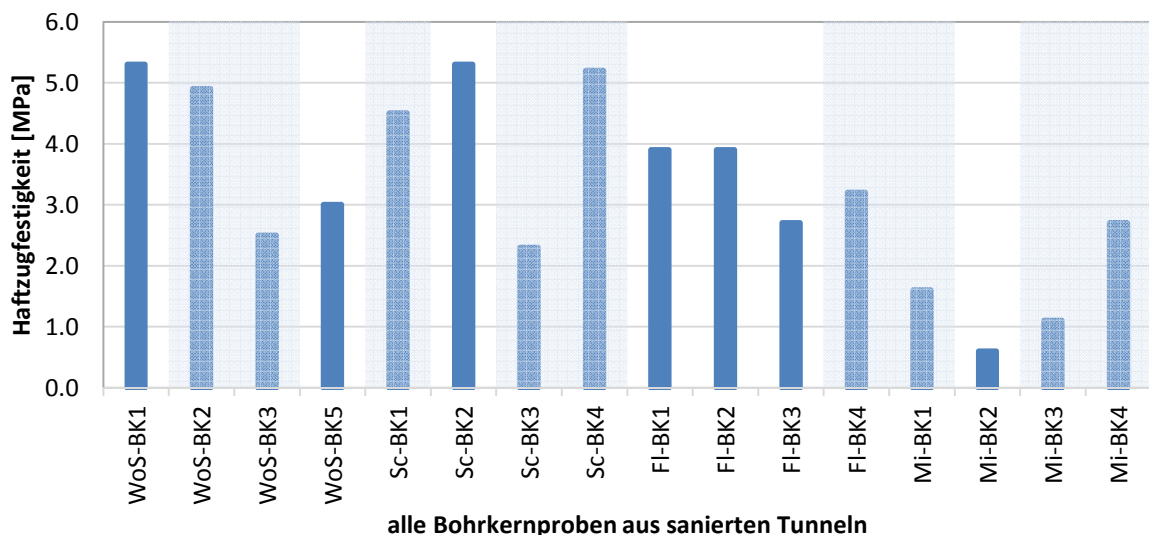
**Abbildung 86: Haftzugfestigkeit für alle Bohrkern aus sanierten Tunneln (intakte Bohrkern sind hellblau hinterlegt)**

Die Haftzugfestigkeit der Bohrkern aus sanierten Tunnelbauwerken streute sehr stark, was auch an der Vorbelastung des Untergrundes liegen kann. Die Anforderungen laut Merkblatt waren in den meisten Fällen erfüllt.

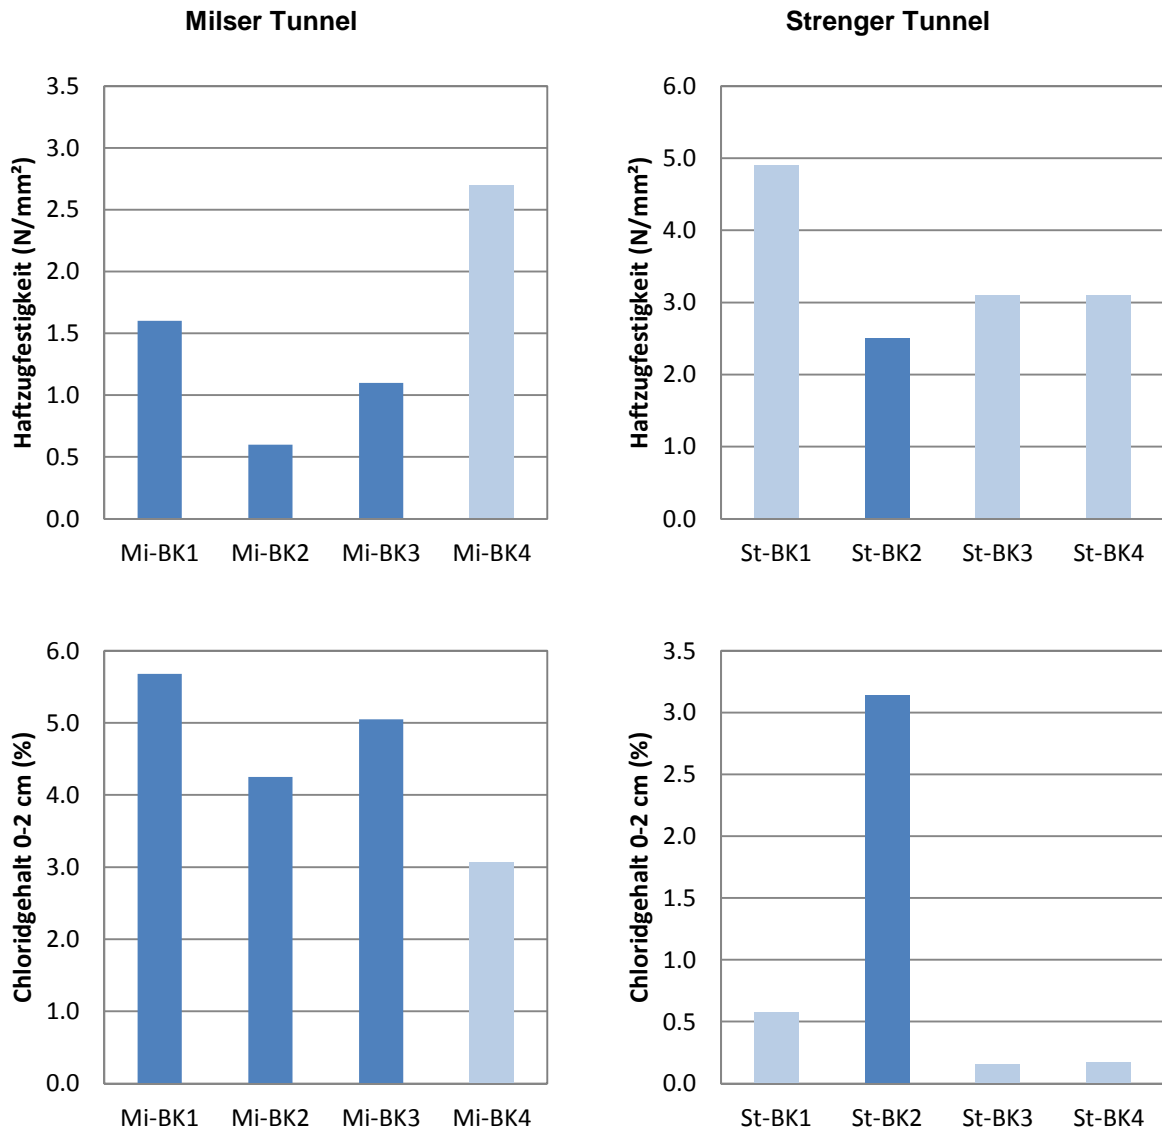
**Abbildung 87: Gegenüberstellung Haftzugfestigkeit und Chloridgehalt für den Milser Tunnel und den Strenger Tunnel**

- ❖ Der in [5] veröffentlichte Zusammenhang zwischen Haftzugfestigkeit und Chloridgehalt an schadhafte Stellen konnte ebenfalls an einigen Tunnelobjekten festgestellt werden, beispielsweise im Milser Tunnel, im Strenger Tunnel (siehe auch Abbildung 80) sowie im Flirscher Tunnel. Auch bei einzelnen Bohrkernen anderer Tunnelobjekte beispielsweise WoS-BK5 aus dem Wolfsbergtunnel in Fahrtrichtung Salzburg trifft dies zu. Eine Gegenüberstellung der Haftzugfestigkeit und des Chloridgehaltes für diese beiden

Tunnel ist in der folgenden Abbildung dargestellt. Die intakten Stellen sind jeweils hellblau, die schadhaften Stellen dunkelblau markiert.

Der in [5] veröffentlichte Zusammenhang zwischen Haftzugfestigkeit und Chloridgehalt an schadhafte Stellen konnte ebenfalls an einzelnen Tunnelobjekten festgestellt werden, beispielsweise im Milser Tunnel und auch im Strenger Tunnel (siehe auch Abbildung 80, sowie Abbildung 87). In diesen Bauwerken wurde an oberflächlich schadhafte Stellen eine niedrigere Haftzugfestigkeit bei einem höheren Chloridgehalt im Vergleich zu unbeschädigten Stellen festgestellt.

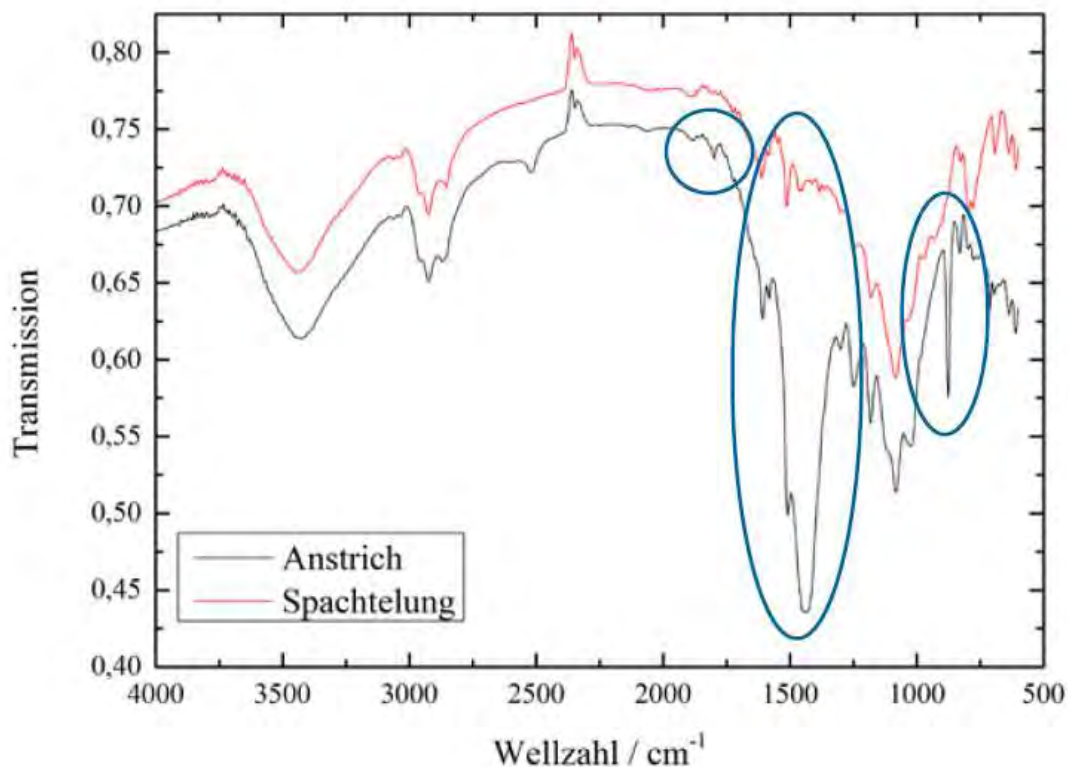
**Abbildung 88: FTIR Spektrum von WoS-BK1**

Abbildung 88 zeigt die FTIR Aufnahmen von WoS-BK1 für Anstrich und Spachtelung. Für den Wolfsbergtunnel wurde ein Beschichtungssystem der Fa. Avenarius Agro verwendet, wobei bis in eine Höhe von 150 cm der Beton mit einer lösemittelfreien, 2-Komponenten - Grundierung (Agropox Kunststoffgrund) auf Epoxidharzbasis vorbereitet wurde. Auf diese Grundierung wurde eine quarzgefüllte, diffusionsdichte Epoxidharzspachtelung (Agropox TU

Spachtel LF mit Agropox TU Filler SF) aufgetragen, mit Aminen als Härterssystem. Der Anstrich erfolgte mit einer wasserbasierten Epoxidharzdispersion (Agropox TU GLF – Agropox TU Coat WB). Über 150 cm Höhe wurde auf eine entsprechende Grundierung verzichtet. Als Spachtelung wurde eine wasserbasierte, quarzgefüllte Epoxidharzdispersion (Agropox TU Spachtel) aufgetragen, beim Anstrich handelt es sich ebenfalls um eine wasserbasierte Epoxidharzdispersion (Agropox TU GLF – Agropox TU Coat WB). Laut Herstellerinformationen erfolgt die Härtung der wasserbasierten Systeme mittels Epichlorhydrin, während die lösemittelfreien Systeme Amine als Härterssystem beinhalten. Obwohl es sich bei beiden Beschichtungslagen um Epoxidharz-basierte Systeme handelt, war ein eindeutiger Unterschied zwischen wasserbasierten und lösemittelfreien Produkten zu sehen. Drei Banden (kleines Signal bei  $1798\text{ cm}^{-1}$ , breite und intensive Bande bei  $1428\text{ cm}^{-1}$ , scharfe intensive Bande bei  $875\text{ cm}^{-1}$ ) waren im Spektrum des Anstrichs zusätzlich erkennbar, welche aus den unterschiedlichen Härterssystemen resultierten. Eine genaue Zuweisung der Banden war aufgrund der Komplexität der Produktzusammensetzungen nicht im Detail möglich, allerdings konnten die Spektren qualitativ miteinander verglichen werden.

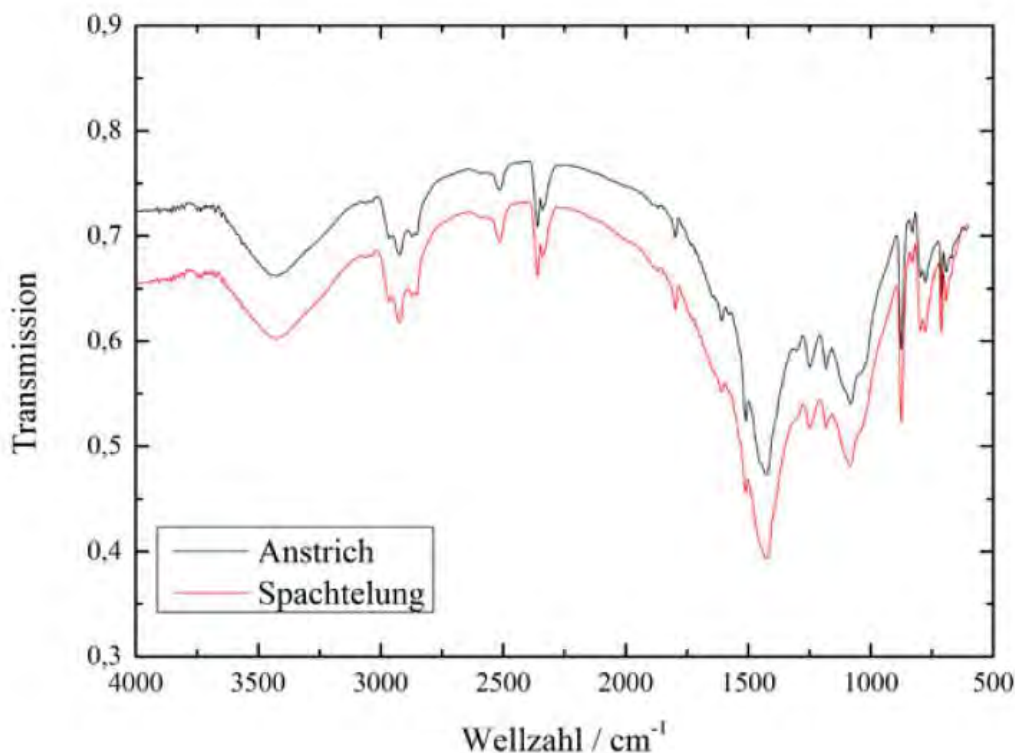
**Abbildung 89: FTIR Spektrum von WoS-BK4**

Zum Vergleich sind in Abbildung 89 die Spektren des Bohrkerns WoS-BK4 dargestellt. Dieser Bohrkern wurde in einer Höhe von 170 cm entnommen und unterscheidet sich deshalb im Schichtaufbau und den verwendeten Produkten vom vorherigen Bohrkern WoS-BK1. Bei beiden Beschichtungslagen handelt es sich um wasserbasierte Epoxidharzdispersionen, weshalb kein Unterschied in der chemischen Zusammensetzung feststellbar war. Bei gleichem Härterssystem war demnach keine Unterscheidung zwischen Spachtelung und Anstrich mittels FTIR möglich. Die Signale zeigten außerdem keinen signifikanten Unterschied im Vergleich mit dem Anstrich des WoS-BK1, da es sich bei den Anstrichen um das gleiche Produkt handelt.

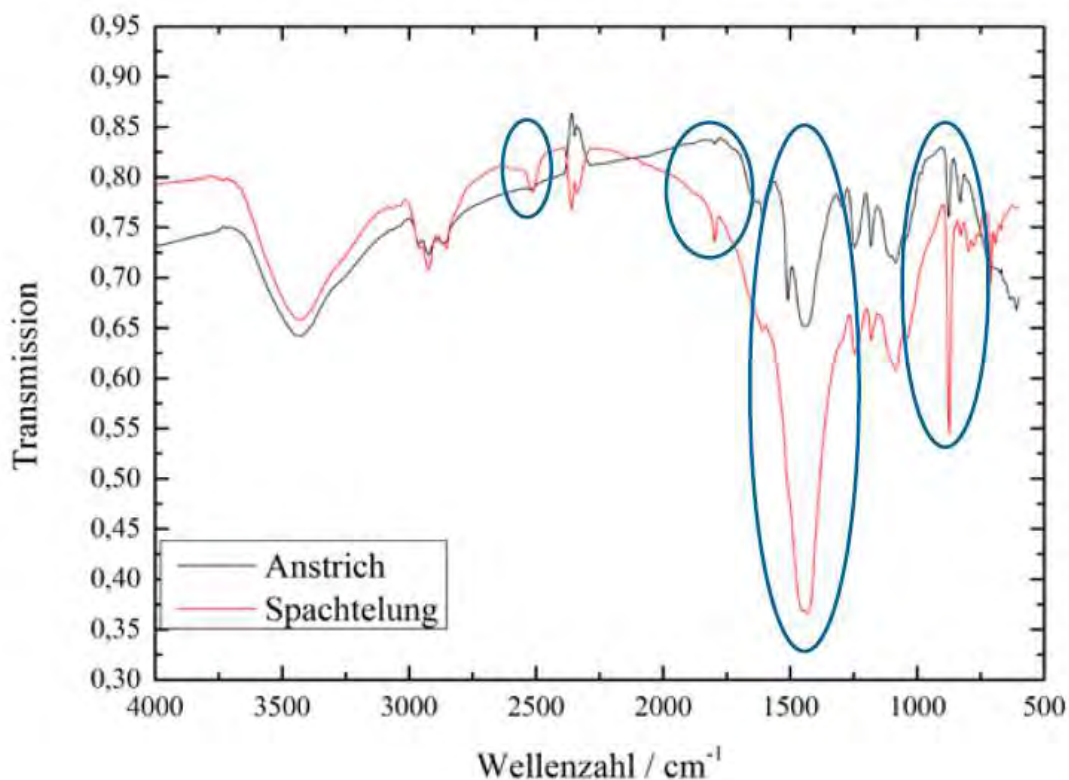
**Abbildung 90: FTIR Spektrum von St-BK2**

Abgesehen von den Produkten der Fa. Avenarius Agro wurden außerdem Bohrkern mit Beschichtungssystemen der Fa. Sika und der Fa. Mapei analysiert. Abbildung 90 zeigt die FTIR Spektren des Anstrichs und der Spachtelung von St-BK2. Hier wurde bis in eine Höhe von 200 cm eine vollflächige Spachtelung (wasserbasierte Epoxidharzdispersion mit 20-25 % kristalliner Kieselsäure als Härter, Mapecoat WT) aufgetragen, ab einer Höhe von > 200 cm wurde nur mehr eine Lunkerspachtelung mit demselben Produkt ausgeführt. Der Tunnelanstrich erfolgte ebenfalls mit einer wasserbasierten Epoxidharzdispersion (Mapecoat TU) mit gleichem Härter. Vergleicht man Anstrich und Spachtelung des Herstellers

miteinander erkennt man im Falle der Spachtelung Banden bei ca.  $2500\text{ cm}^{-1}$  (carboxylische  $-\text{OH}$ -Schwingung), als auch bei  $1700\text{ cm}^{-1}$  (carboxylische C-O Schwingung). Es handelt sich wahrscheinlich um freie Carbonsäure, die voraussichtlich auf das Härtersystem zurückzuführen ist. Das sehr intensive Signal bei  $1450\text{ cm}^{-1}$ , welches nur bei wasserbasierten Dispersionen auftrat, ist ebenfalls auf das Härtersystem zurückzuführen. Im Falle des Anstrichs war es aber nicht so intensiv, weswegen Banden der aromatischen C-C- und C=C-Bindungen bei  $1509\text{ cm}^{-1}$  und  $1608\text{ cm}^{-1}$  erkennbar waren.

Vergleicht man das Spektrum in Abbildung 90 mit den Spektren der Produkte der Fa. Avenarius Agro (beispielsweise in Abbildung 88 oder Abbildung 89) so erkennt man grundsätzlich die gleichen Banden. Trotz unterschiedlicher Hersteller zeigten die FTIR-Spektren der Beschichtungsstoffe also eine ähnliche chemische Zusammensetzung obwohl von den Herstellern unterschiedliche Härtersysteme für die wasserbasierten Produkte angegeben wurden.

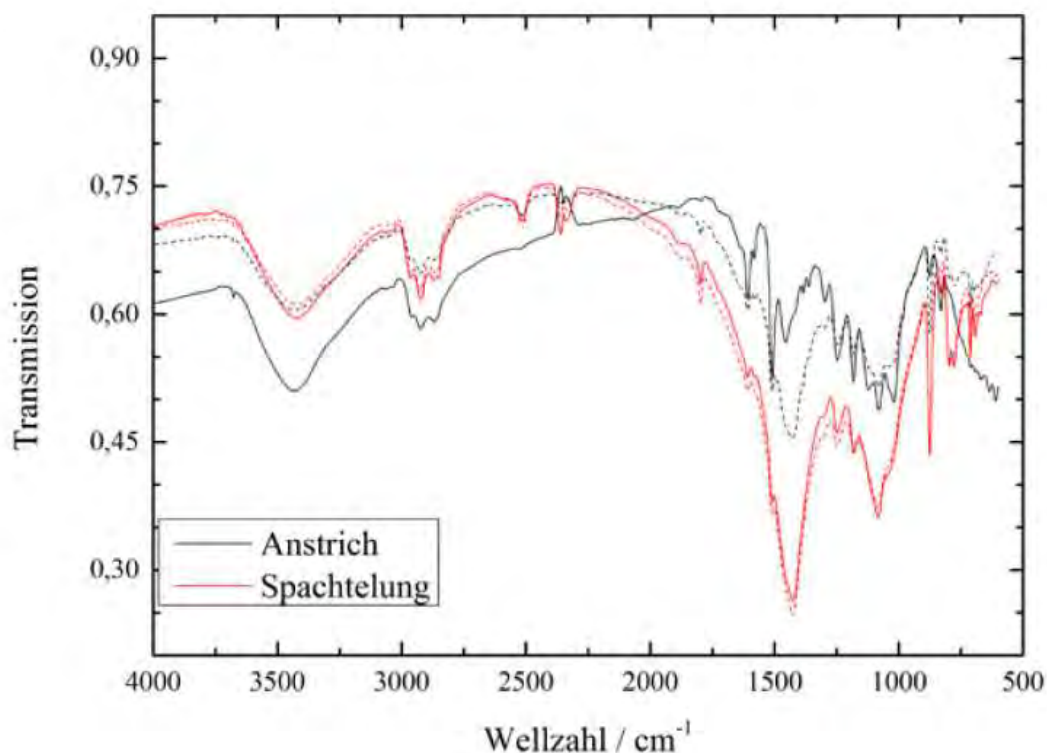
unterschiedlichen Schadensbildern einander gegenübergestellt. In Abbildung 91 sind exemplarisch die Spektren des Bohrkerns WoV-BK4 den Spektren des Bohrkerns WoS-BK3 gegenübergestellt. WoV-BK4 hat einen intakten Anstrich während WoS-BK3 weiße Stellen und feine Krakeleerisse aufweist. Die Spektren der beiden Spachtelungen waren nahezu ident. Die Spektren der Anstriche wiesen leichte Unterschiede bezüglich der Intensität der beobachteten Banden auf. Für eine detailliertere Aussage müsste unbedingt die genaue Produktzusammensetzung bekannt sein, um die einzelnen Banden bestimmten Substanzen zuordnen zu können. Da die Absorption außerdem von der Menge an Probe abhängig ist, können sich Intensitätsunterschiede aufgrund der Einwaage ergeben.

**Abbildung 91: Vergleich der FTIR Spektren von WoV-BK4 und WoS-BK3  
(durchgezogene Linie ... WoV-BK4, gestrichelte Linie ... WoS-BK3)**

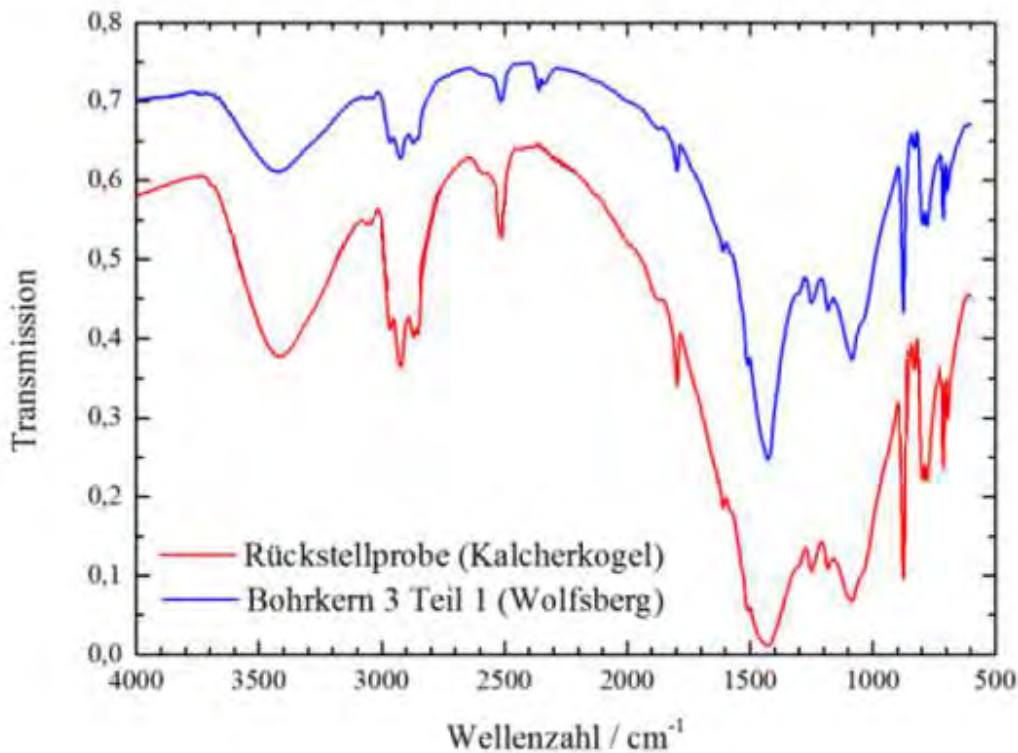
Des Weiteren wurde das Spektrum der Spachtelung einer Rückstellprobe mit dem Spektrum der Spachtelung des Wolfsbergtunnels verglichen, wie in Abbildung 92 zu sehen. Durch diese Gegenüberstellung wäre es möglich Alterungsprozesse im Spektrum sichtbar zu machen, da die Rückstellprobe aus dem Kalcherkogeltunnel keinen Umwelteinflüssen ausgesetzt war. Abbildung 92 zeigt allerdings keinen Unterschied zwischen den beiden Spachtelungen. Folglich konnten Alterungsphänomene an Tunnelbeschichtungen nicht mittels FTIR aufgezeigt werden. Da auf der Rückstellprobe kein Anstrich vorhanden war, konnte darüber keine Aussage getroffen werden.

**Abbildung 92: Vergleich der FTIR Spektren von Ka-BK1 und WoS-BK3**

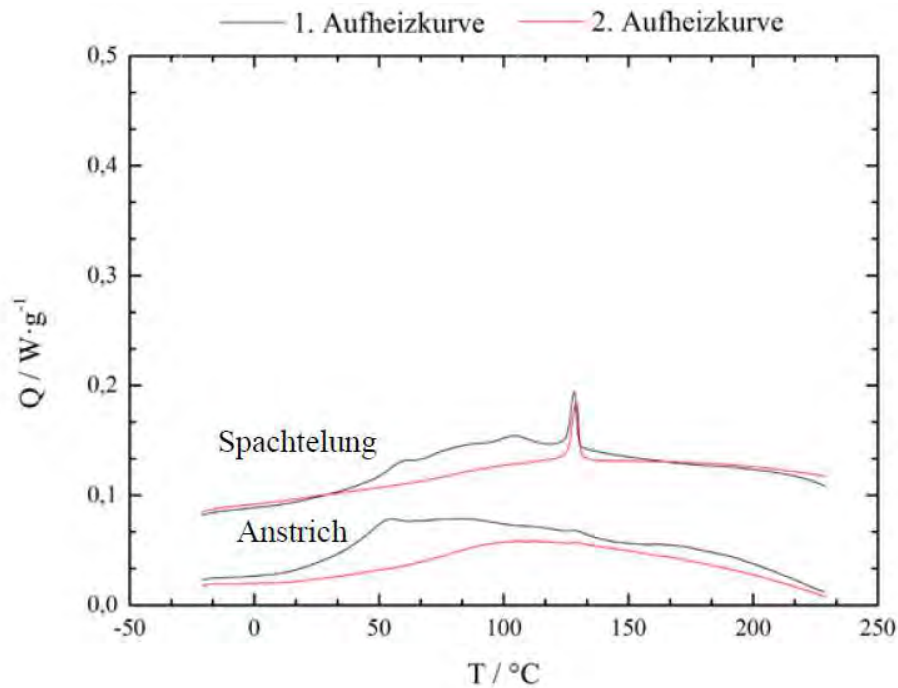
Während eines Messdurchganges wurde die Probe im Ofen zuerst auf  $-30\text{ °C}$  abgekühlt und mit einer Heizrate von  $10\text{ K/min}$  auf  $250\text{ °C}$  erhitzt (1. Aufheizkurve). Bei gleicher Rate wurde anschließend wieder auf  $-30\text{ °C}$  abgekühlt (Abkühlkurve) und danach wieder auf  $250\text{ °C}$  aufgeheizt. Abbildung 93 zeigt exemplarisch die aufgenommene Wärmestromkurve für den Bohrkern WoS-BK1. Vergleicht man die 1. Aufheizkurve mit der 2. Aufheizkurve, so erkennt man ein irreversibles, endothermes Signal im Bereich der Glasübergangstemperatur. Dabei handelt es sich vermutlich um die Nachhärteenthalpie der jeweiligen Beschichtungslage. Diese gibt ebenfalls einen Hinweis auf den Vernetzungsgrad eines Polymers. Je niedriger der Wert, umso weniger Energie muss vom System für den Phasenübergang aufgenommen werden, das System ist wahrscheinlich gut vernetzt. Die Nachhärteenthalpie wurde mittels Integration der 1. Aufheizkurve bestimmt und ist aufgrund der Schwierigkeit eine geeignete Basislinie zu wählen mit einer gewissen Ungenauigkeit behaftet. Die angegebenen Werte sind deshalb nicht als absolut zu interpretieren sondern nur für den Vergleich innerhalb der geprüften Bohrkerns geeignet. Des Weiteren wurde bei der Analyse einzelner Spachtelungen eine Komponente mit einem Schmelzpunkt bei ca.  $129\text{ °C}$  und einer Schmelzenthalpie von einigen  $\text{J}\cdot\text{g}^{-1}$  registriert. Abbildung 94 zeigt den Verlauf der Wärmestromkurve für diesen Fall.

Abbildung 94: Wärmestromkurve von Anstrich und Spachtelung der Probe WoS-BK3

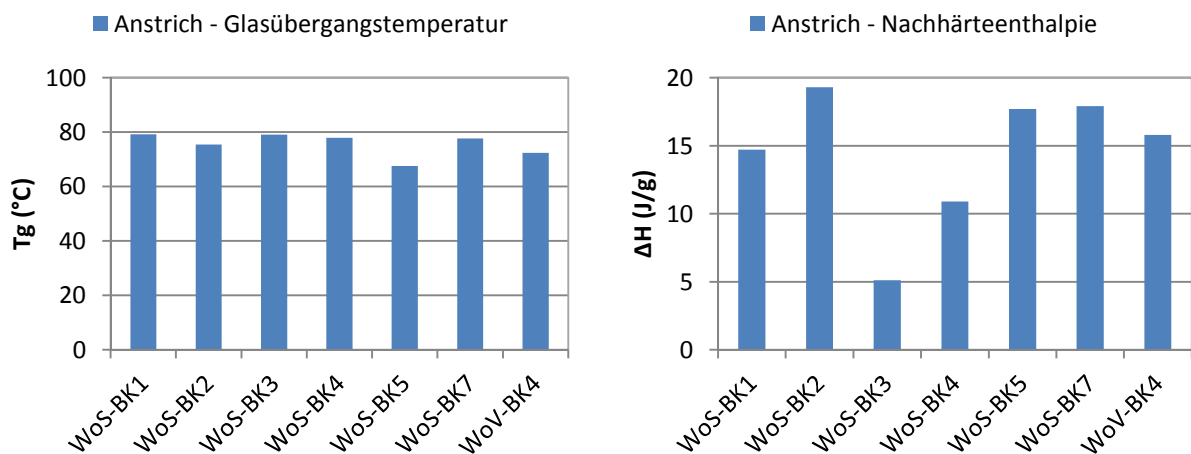
Abbildung 95: Ergebnisse der DSC-Messungen für die Anstriche (Wolfsbergtunnel – beide Fahrrichtungen)

Generell lagen die Glasübergangstemperaturen der Anstriche nahe beieinander wie in Abbildung 95 dargestellt. Bei einem Großteil der Proben wurden Glasübergangstemperaturen zwischen 75 °C und 80 °C gemessen. Nur der WoS-BK5 und der Bohrkern aus der Tunnelröhre in Fahrtrichtung Villach WoV-BK4 zeigten etwas niedrigere Werte. Auch die Nachhärteenthalpien, ebenfalls in Abbildung 95 zu sehen, lagen meist bei  $> 15 \text{ J} \cdot \text{g}^{-1}$  außer bei WoS-BK3 und WoS-BK4. Diese beiden Bohrkern wurden aus einer Höhe  $> 150 \text{ cm}$  entnommen, wodurch sich der Beschichtungsaufbau vom Aufbau der anderen Bohrkern unterscheidet. In Summe zeigten die Messwerte also keinen eindeutigen Zusammenhang mit dem festgestellten Schadensbild, lediglich auf die Entnahmhöhe konnte mit Hilfe der Nachhärteenthalpie geschlossen werden.

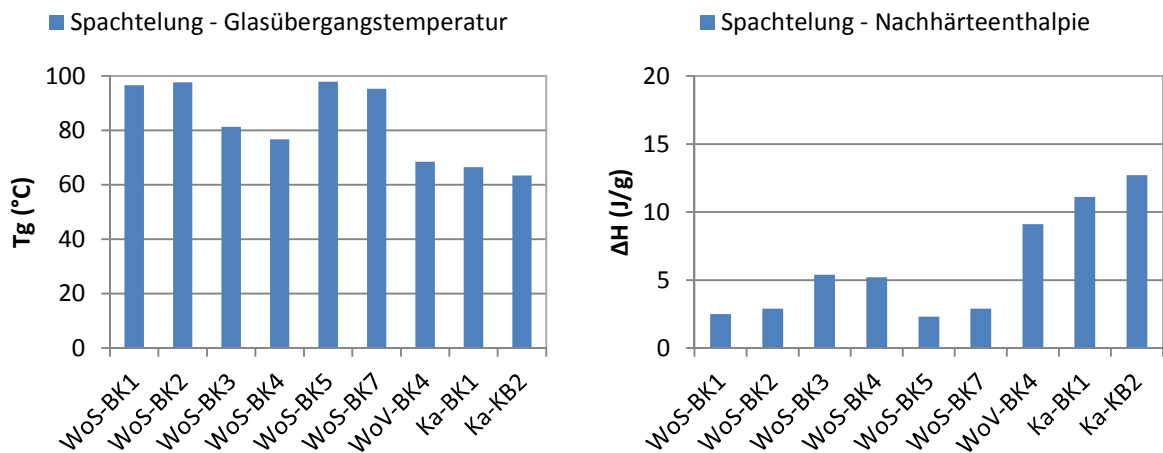
Für die Spachtelung im Wolfsbergtunnel wurde je nach Beschichtungshöhe entweder ein lösemittelfreies oder ein wasserbasiertes System verwendet. Die lösemittelfreien Proben (WoS-BK1, WoS-BK2, WoS-BK5 und WoS-BK7) zeigten Glasübergangstemperaturen zwischen 95 °C und 98 °C und Nachhärteenthalpien von 2,3 bis  $2,9 \text{ J} \cdot \text{g}^{-1}$ , wie in Abbildung 96 dargestellt. Die Ergebnisse der Bohrkernproben mit wasserbasierter Spachtelung (WoS-BK3, WoS-BK4 und WoV-BK4) ähnelten tendenziell den Messwerten der wasserbasierten Anstriche. Die Glasübergangstemperaturen lagen im selben Temperaturbereich, allerdings waren die Nachhärteenthalpien signifikant niedriger. Weiters konnte bei allen wasserbasierten Spachtelungen ein Schmelzsignal bei ca. 129 °C aufgezeichnet werden. Damit unterschied sich die lösemittelfreie Spachtelung eindeutig vom wasserbasierten System, wie bereits während der Auswertung der FTIR-Analysen festgestellt werden konnte. Für den Wolfsbergtunnel standen außerdem noch zwei Rückstellproben aus dem Kalcherkogeltunnel zur Verfügung, welche ebenfalls mit einer wasserbasierten Spachtelung der Fa. Avenarius Agro beschichtet wurden. Im Vergleich mit den realen Bohrkernproben lagen die Glasübergangstemperaturen etwas niedriger bei 63,4 °C und 66,5 °C und die Nachhärteenthalpien etwas höher bei  $11,1 \text{ J} \cdot \text{g}^{-1}$  und  $12,7 \text{ J} \cdot \text{g}^{-1}$ . Dies lässt eventuell auf ein weniger ausgehärtetes System der Rückstellproben schließen, beziehungsweise läuft die Nachhärtung im Tunnel unter strengeren Bedingungen ab. Eine grafische Gegenüberstellung ist in Abbildung 96 zu sehen.

**Abbildung 96: Ergebnisse der DSC-Messungen für die Spachtelungen (Wolfsbergtunnel – beide Fahrrichtungen)**

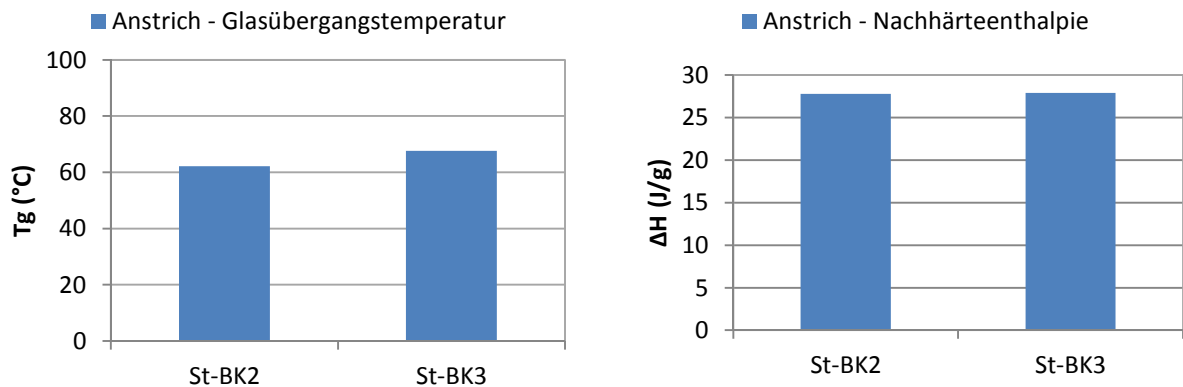
Aus dem Strenger Tunnel, welcher mit einem System der Fa. Mapei beschichtet wurde, wurden ebenfalls 2 Bohrkernproben untersucht. Die Anstriche zeigten, trotz unterschiedlichen Schadensbildern ähnliche Messergebnisse, sowohl bei der Glasübergangstemperatur als auch bei der Nachhärteenthalpie, wie in Abbildung 97 dargestellt. Im Vergleich zum Wolfsbergtunnel wurden für die Glasübergangstemperaturen niedrigere Werte und für die Nachhärteenthalpien tendenziell höhere Werte bestimmt.

**Abbildung 97: Ergebnisse der DSC-Messungen für die Anstriche (Strenger Tunnel)**

Obwohl die Bohrkerne aus dem Strenger Tunnel unterschiedliche Schadensbilder aufwiesen, St-B2 zeigte Abplatzungen, St-BK3 war intakt, wurden mittels DSC sehr ähnliche Messwerte erhalten. Bei diesen beiden Bohrkernen konnte kein Zusammenhang zwischen den Ergebnissen und dem Zustand der Beschichtungen hergestellt werden.

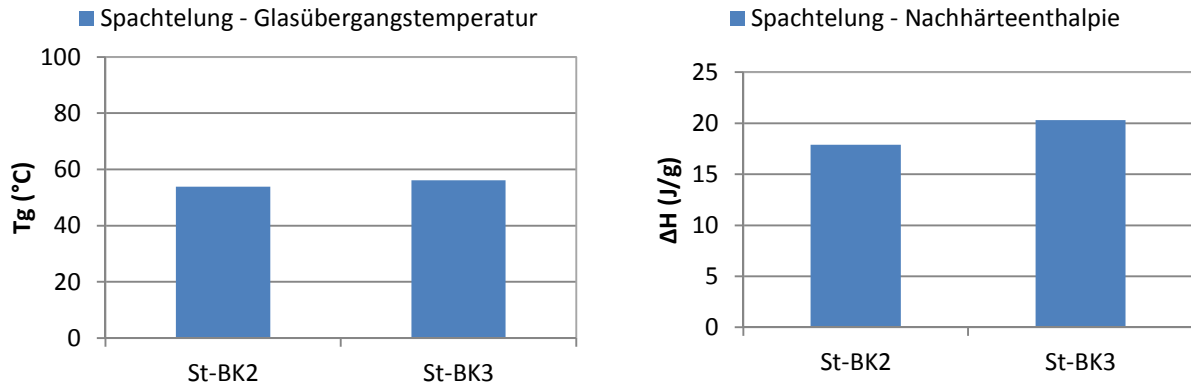
Bei den Messergebnissen der Spachtelung waren ebenfalls nur geringe Schwankungen in der Glasübergangstemperatur und der Nachhärteenthalpie bemerkbar, wie in Abbildung 98 zu sehen. Allerdings sind bei beiden Bohrkernen die Ergebnisse für die Glasübergangstemperatur niedriger und die Nachhärteenthalpie signifikant höher als die Spachtelungen im Wolfsbergtunnel, wie bereits bei den Anstrichen festgestellt. Die Unterschiede zum Wolfsbergtunnel könnten einerseits in den veränderten

Umgebungsbedingungen beispielsweise während der Verarbeitung oder auch an den Produkten selbst liegen.

**Abbildung 98: Ergebnisse der DSC-Messungen für die Spachtelungen ( Strenger Tunnel)**

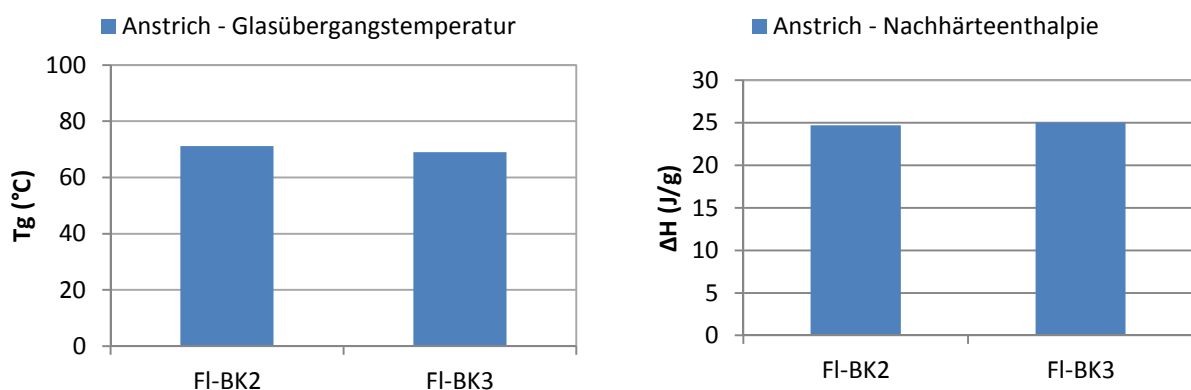
Auch aus dem Flirscher Tunnel, welcher mit Produkten der Fa. Sika ausgestattet wurde, wurden Anstrich und Spachtelung von je zwei Bohrkernen mittels DSC untersucht. Die Ergebnisse sind in Abbildung 99 und Abbildung 100 gegenübergestellt. Für die Anstriche wurden relativ ähnliche Messwerte für die Glasübergangstemperatur und die Nachhärteenthalpie erhalten. Die Glasübergangstemperatur lag außerdem nur etwas niedriger als im Wolfsbergtunnel; die Nachhärteenthalpien waren tendenziell höher.

**Abbildung 99: Ergebnisse der DSC-Messungen für die Anstriche ( Flirscher Tunnel)**

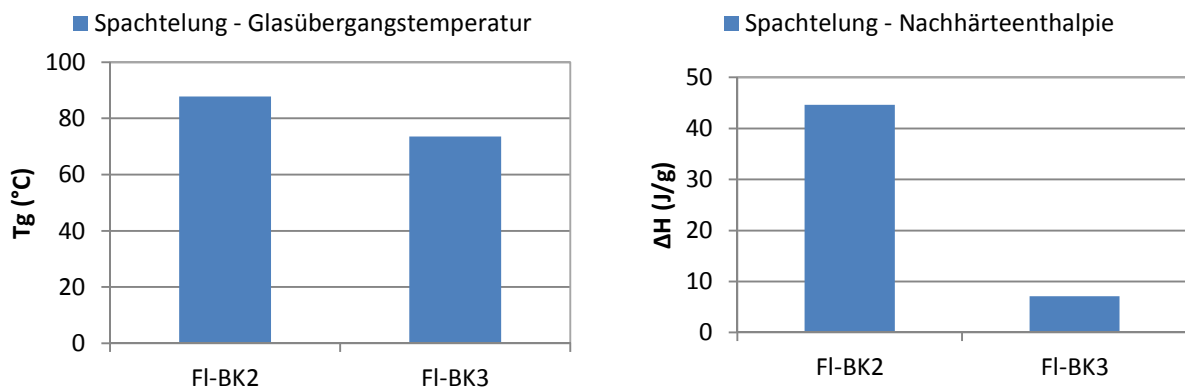
Die lösemittelfreie Spachtelung aus dem Flirscher Tunnel zeigte sehr unterschiedliche Messergebnisse. Generell wies FI-BK2 höhere Glasübergangstemperaturen und höhere Nachhärteenthalpien auf. Eine Nachhärteenthalpie von  $44,6 \text{ J} \cdot \text{g}^{-1}$  ist außerdem außergewöhnlich hoch. Dieser Messwert kann allerdings auch auf die erschwerte Auswertung zurückzuführen sein, da das Nachhärtesignal in den Schmelzpeak überging. Bei FI-BK3 wurden tendenziell niedrigere Werte gemessen, diese sind vergleichbar mit den wasserdispergierten Spachtelungen der Fa. Avenarius Agro.

**Abbildung 100: Ergebnisse der DSC-Messungen für die Spachtelungen ( Flirscher Tunnel)**

Auch beim Flirscher Tunnel wurden zwei Bohrkern mit unterschiedlichem Schadensbild untersucht. FI-BK2 wurde als intakt beschrieben, FI-BK3 wies dunkle Schatten und einen leicht schlechteren Kreuzschnitt auf. Für die Anstriche konnte mit Hilfe der DSC keine Unterscheidung der beiden Bohrkern getroffen werden. Die Spachtelung ergab hingegen schon eine Abweichung. Allerdings wurde für den FI-BK3, welcher eine schadhafte Beschichtung aufwies, eindeutig eine niedrigere Nachhärteenthalpie bestimmt. Dies würde eigentlich auf ein besser vernetztes System deuten. Da allerdings auch die Glasübergangstemperatur niedriger ist als die von FI-BK2 könnte auch das Gegenteil der Fall sein. Eine niedrige Glasübergangstemperatur bedeutet ein tendenziell schlechter vernetztes System. Aufgrund dieser gegensätzlichen Messergebnisse ließ sich keine genaue Aussage zum Zustand des Bohrkerns FI-BK3 treffen.
