# ERFOLGSKRITERIEN FÜR TUNNELANSTRICHSYSTEME

**Tunnelanstrichsysteme sind für die Erhöhung der Sicherheit und die Reduktion der Instandhaltungs- und Energiekosten von wesentlicher Bedeutung. Allerdings ist die Dauerhaftigkeit der derzeit eingesetzten Systeme oft nicht zufriedenstellend.**

- Initiative: VIF 2013
- Kurztitel: Tunnelanstriche
- Projektart: EE
- Laufzeit: 07.2014-12.2016
- Laufzeit in Monaten: 30
- Projektkonsortium: Smart Minerals GmbH (B. Achleitner, M. Peyerl), IKO Ingenieurbüro Kolar GmbH (K. Kolar, C. Koller)
- 7 Arbeitspakete
- 8 Meilensteine
- Ziel: Lösungswege zur dauerhaften Ausführung von Tunnelbeschichtungen
- Ergebnis: Leitfaden für Planer und Ausführende
- Gesamtkosten netto: ca. € 220.000,-

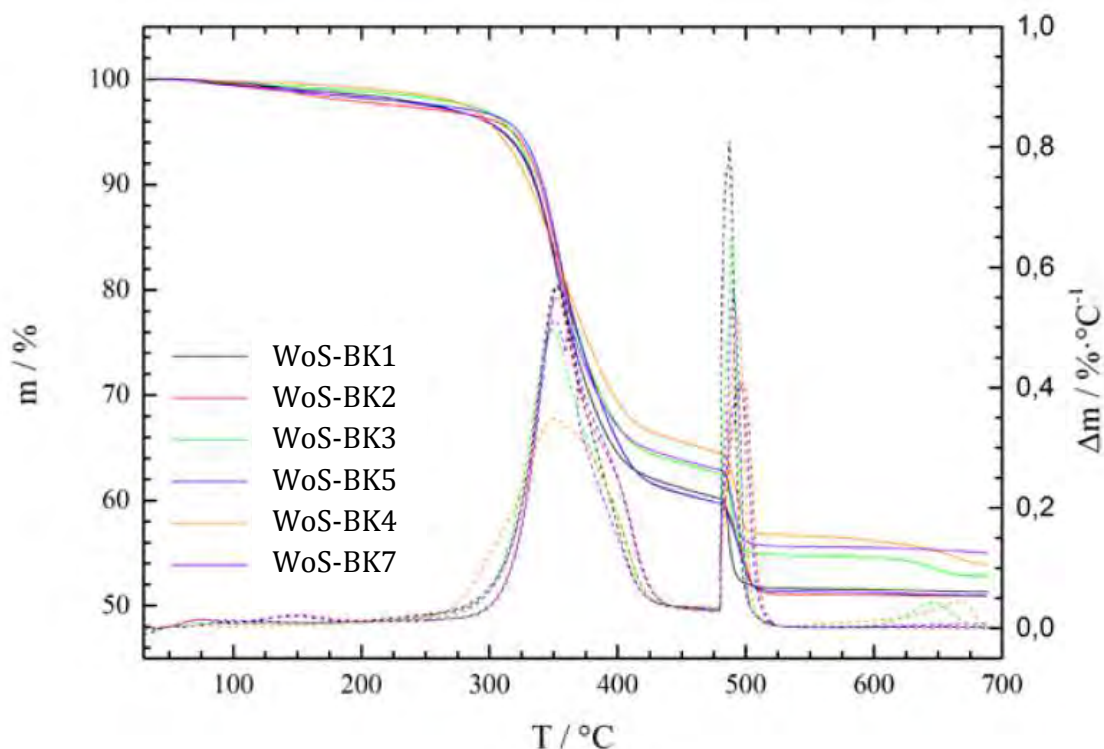
**Abbildung 101: Masseverlustkurven und deren 1. Ableitung (strichlierte Linie) der Anstriche für den Wolfsbergtunnel – Fahrtrichtung Salzburg**

Wie in Abbildung 101 ersichtlich, zeigten alle Anstrichproben aus dem Wolfsbergtunnel einen ähnlichen Masseverlustverlauf. Nur WoS-BK3 und WoS-BK4 fielen aus der Reihe, da diese beiden Proben nach 600 °C noch einen signifikanten Masseverlust zeigten. Die Temperatur bei 96 % der Masse und die Temperatur bei maximalem Masseverlust unterscheiden sich für diese Bohrkerne nicht signifikant, wie in Abbildung 102 zu sehen.

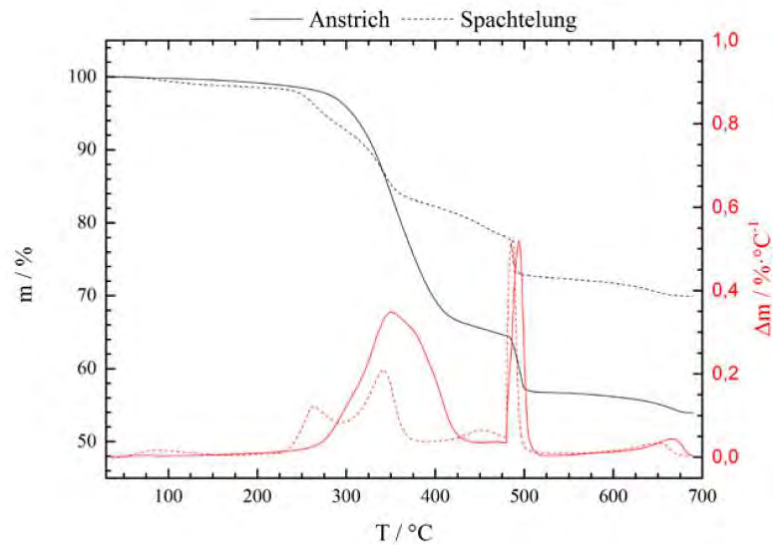
**Abbildung 104: Masseverlustkurve und deren 1. Ableitung von Bohrkern WoS-BK4**

Die Bohrkern mit einer wasserbasierten Spachtelung in Fahrtrichtung Salzburg (WoS-BK3 und WoS-BK4) zeigten außerdem eine schlechtere thermische Beständigkeit. Sowohl die Temperatur bei 96 % der Masse als auch die Temperatur bei maximalem Masseverlust waren niedriger. Die Spachtelung in Fahrtrichtung Villach, BoV-BK4, bei der es sich ebenfalls um eine Dispersion fällt zeigte diesen Trend allerdings nicht. Die Rückstellproben aus dem Kalcherkogeltunnel passten ebenfalls sehr gut mit den Ergebnissen der lösemittelhaltigen Spachtelungen zusammen, wie in den folgenden Abbildungen zu sehen ist.

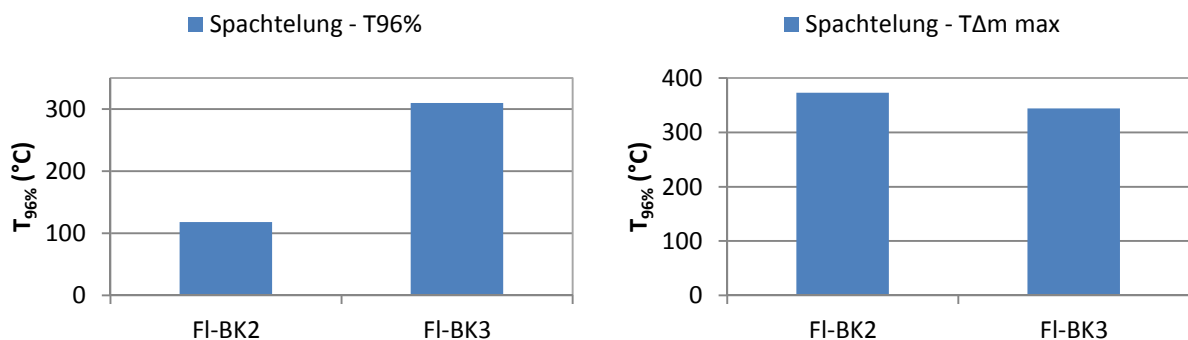
Die Spachtelung von Bohrkern FI-BK2 unterschied sich allerdings deutlich von der Spachtelung des FI-BK3. Der Masseverlust von FI-BK2 begann schon bei etwa 110 °C, und auch die Restmasse war für diese Probe ungewöhnlich niedrig. Bereits während der DSC-Prüfung war diese Probe aufgefallen, da hier eine äußerst hohe Nachhärteenthalpie der Spachtelung von 44 J\*g<sup>-1</sup> gemessen wurde. Als Ursache dieser starken Messwertabweichungen ließe sich, insbesondere auch aufgrund der niedrigen Restmasse ein Mischungsfehler vermuten. Interessant in diesem Zusammenhang ist, dass FI-BK2 als intakt beschrieben wurde. FI-BK3 welcher im Gegensatz dazu Abplatzungen aufwies zeigte während der TGA Analyse ähnliche Ergebnisse wie die Bohrkern aus dem Wolfsbergtunnel und dem Strenger Tunnel.

**Abbildung 109: Ergebnisse der TGA-Messungen für die Spachtelungen ( Flirscher Tunnel)**

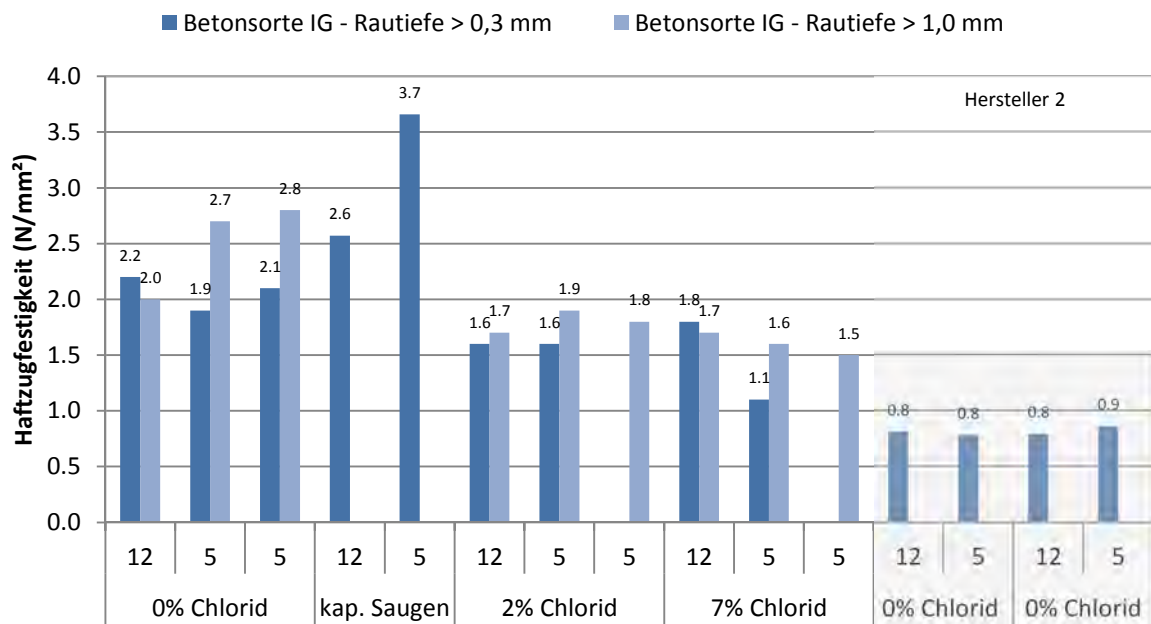
**Abbildung 111: Haftzugfestigkeit für alle Probekörper der Betonsorte IG**

Die Ergebnisse für die Betonsorte IG und Produkte der beiden unterschiedlichen Hersteller zeigt die obige Grafik. Die Anforderung an die Haftzugfestigkeit ist laut Merkblatt „Tunnelbeschichtungen“  $\geq 1,5$  MPa.

Bei Hersteller 1 trat bei allen Prüfungen Bruch im Beton auf, außerdem wurden die Anforderungen des Merkblattes bis auf eine Ausnahme erfüllt. Generell wurden niedrigere Haftzugfestigkeiten bei allen Prüfkörpern mit Chlorid im Anmachwasser gemessen. Die

bestätigt somit die in [5] veröffentlichten Ergebnisse. Ferner wurde im Mittel kein Unterschied zwischen den beiden Rautiefen mit einem Mittelwert von  $2,1 \pm 0,9$  MPa für Rautiefe  $> 0,3$  mm;  $2,0 \pm 0,4$  MPa für Rautiefe  $> 1,0$  mm erhalten.

Bei der Systemprüfung von Hersteller 2 trat bei allen Probekörpern Bruch in der Spachtelung auf. Zusätzlich wurde die Anforderung laut Merkblatt nicht erfüllt. Dieses Verhalten trat bei allen vier Platten bei beiden Verarbeitungsbedingungen auf, weshalb die Ursache in der Spachtelung selbst bzw. der generellen Verarbeitung zu suchen ist.

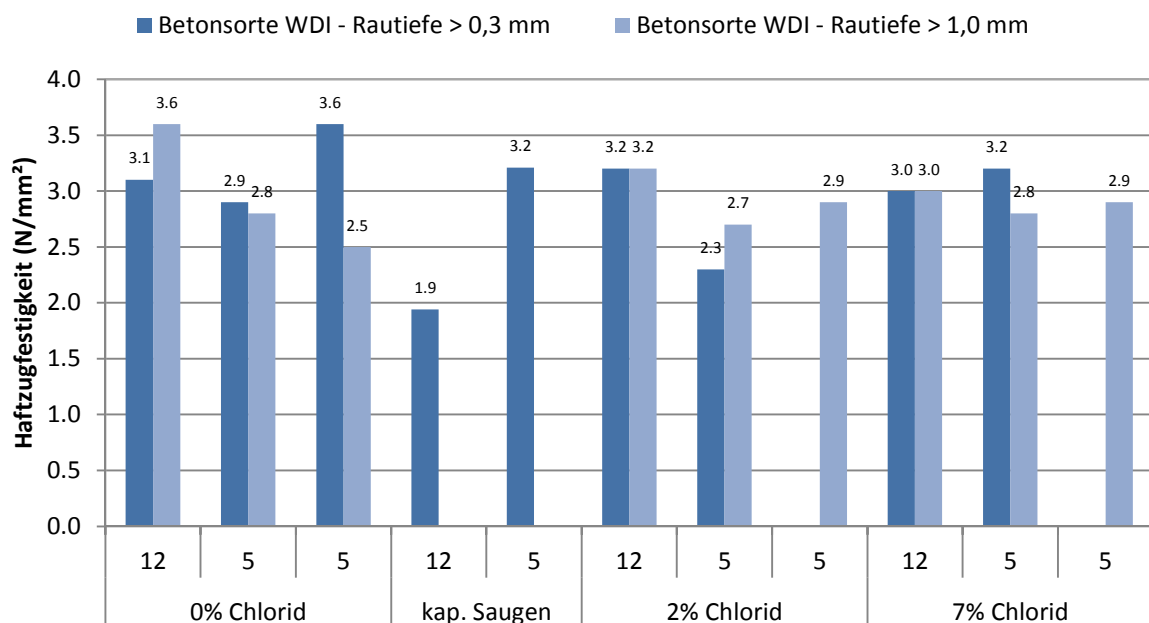
**Abbildung 112: Haftzugfestigkeit für alle Probekörper der Betonsorte WDI**

Abbildung 112 zeigt die Ergebnisse für die Betonsorte WDI und Hersteller 1, da für diesen Beton keine Platten mit einem System von Hersteller 2 beschichtet wurden. Ebenso wie beim IG-Beton trat auch hier bei allen Platten Bruch im Beton auf und die Anforderung laut Merkblatt wurde erfüllt. Tendenziell wurden für die Betonsorte WDI etwas höhere Werte als für IG-Beton gemessen, wobei wiederum kein Unterschied bezüglich Rautiefe festgestellt wurde. Im Mittel wurden  $2,9 \pm 0,5$  MPa für Rautiefe  $> 0,3$  mm und  $2,9 \pm 0,3$  MPa für Rautiefe  $> 1,0$  mm erhalten. Ein Beton mit einem niedrigeren W/B-Wert erhöht somit die Haftzugfestigkeit des Systems.

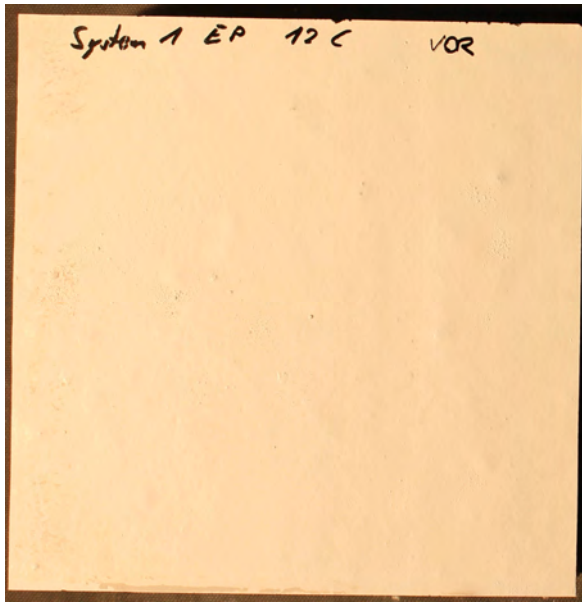
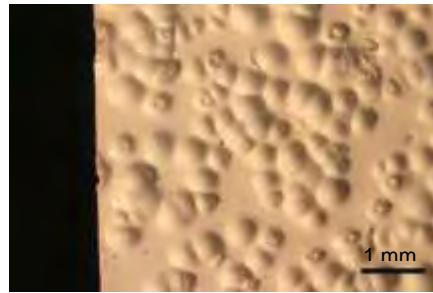
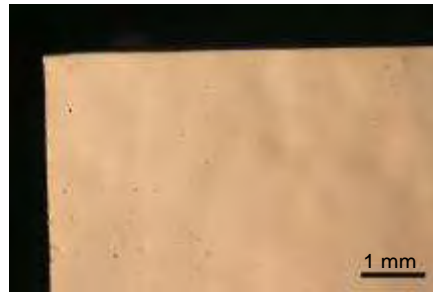
a) H2\_System\_EP\_1\_schwarz

Auch von den Beschichtungssystemen von Hersteller 2 wurden Fotos und Mikroskopaufnahmen angefertigt. Die Oberflächen der beiden unterschiedlichen Beschichtungssysteme sind in Abbildung 114 zu sehen. In Abbildung 114 a) und b) ist exemplarisch die Epoxidharz-basierende Beschichtung, aufgetragen bei 12 °C zu sehen. Obwohl die Oberfläche auf den ersten Blick fehlerfrei wirkte, waren bei genauerem Hinsehen raue Stellen bemerkbar. Diese wurden im Mikroskop als feine Bläschen identifiziert. Generell war die Epoxidharz-basierende Beschichtung an den Rändern relativ spröde und platzte bei Beanspruchung schnell ab. Außerdem war bei 5 °C die Verarbeitung des Anstrichs etwas schwierig, da sich nach dem Öffnen Klumpen im Material gebildet hatten. Diese konnten auch nach längerer Rührzeit nicht in Lösung gebracht werden und blieben dementsprechend beim Auftragen als feste Brocken auf der Oberfläche zurück.

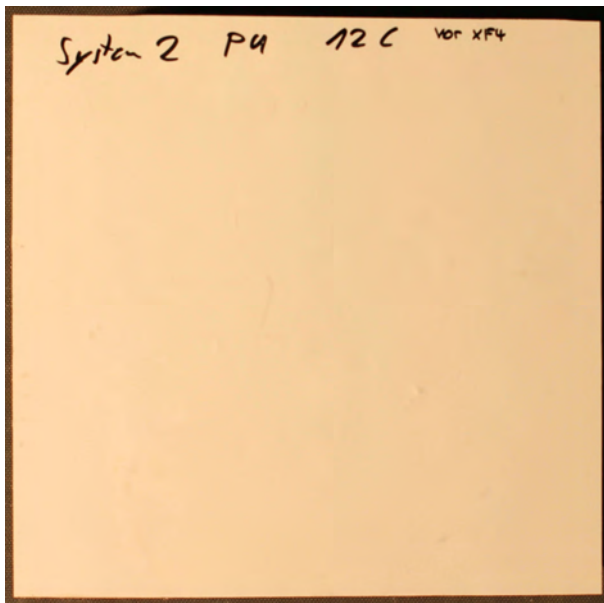
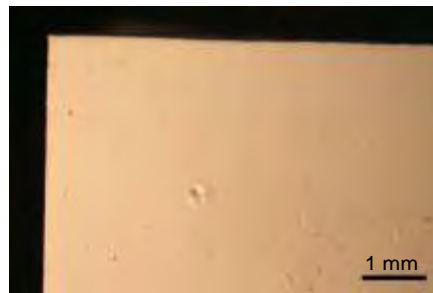
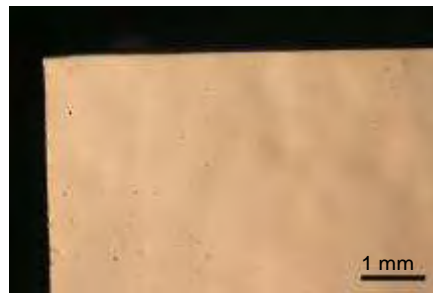
c) H2\_System\_PU\_1\_schwarz

Abbildung 114 c) und d) zeigen im Gegensatz dazu die Polyurethan-basierende Beschichtung von Hersteller 2. Hier wurde bei beiden Verarbeitungstemperaturen eine weiß glänzende, fehlerfreie Beschichtungsoberfläche erhalten. Aufgrund der mechanischen Bearbeitung (Stapeln, Schneiden, etc.) waren ebenfalls leichte Abschürfungen an wenigen Stellen an der Oberfläche zu sehen.

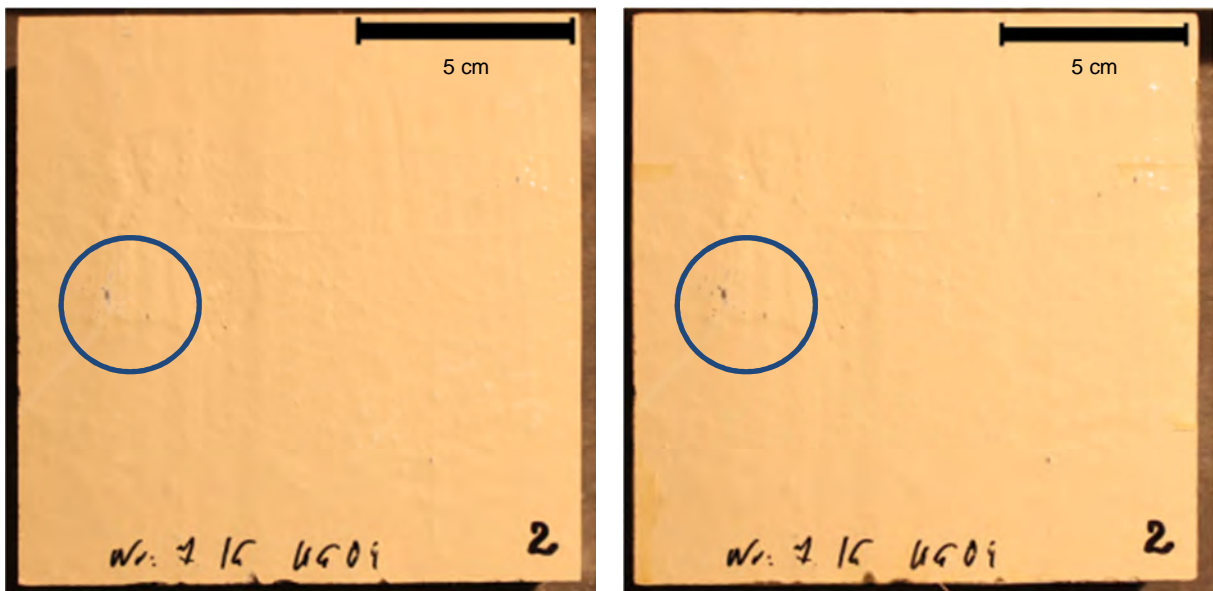
**Abbildung 117: Nr7\_IG\_UG04\_2\_schwarz**

Abschließend sind exemplarisch Fotos und Mikroskopaufnahmen vor und nach der XF4-Belastung zusammengestellt. Wie Abbildung 117 zeigt, wurden bereits vorhandene Abschürfungen, wahrscheinlich entstanden durch die Handhabung, das Schneiden und Stapeln der Platten auf den ersten Blick nicht weiter angegriffen.

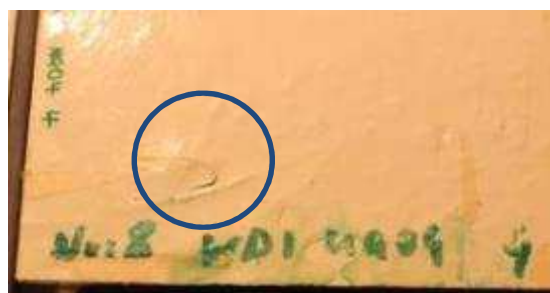
**Abbildung 118: Nr8\_WDI\_UG04\_4\_grün nach der XF4-Belastung**

Blasen, Risse, Ablätterungen und Einschlüsse, wie im Merkblatt „Tunnelanstriche“ beschrieben, waren nur bei einer einzigen der 64 getesteten Platten zu beobachten. Diese ist in Abbildung 118 abgebildet.

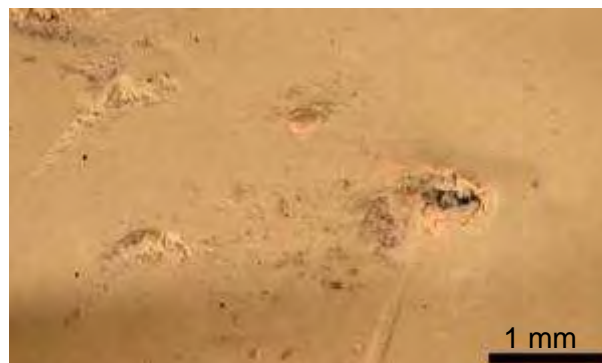
a) Nr1\_IG\_UG02\_4\_rot

Abschürfungen und/oder Ausbrüche an der Oberfläche in der Größenordnung einiger weniger Millimeter; Diese waren bereits vor der XF4-Prüfung vorhanden und kommen wahrscheinlich von der Bearbeitung der Platten. Nach der XF4-Prüfung war optisch allerdings keine „Verschlechterung“ sichtbar.

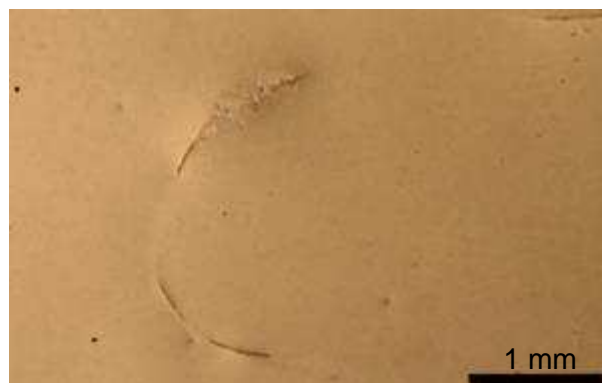
b) Nr5\_IG\_UG04\_2\_rot

Auf den Probenoberflächen waren vereinzelt kleine, dünne Strukturen zu sehen, wobei in der Mitte der Struktur eine dunklere Substanz zu sehen war. Diese könnten durch Unebenheiten auf der Probenoberfläche beim Auftragen der Beschichtung entstehen oder durch Fremdkörpereinschlüsse wie Pinselhaare oder Fasern aus der Rolle. Eventuell ist an dieser Stelle ein Vernetzungsproblem vorhanden. Diese Stellen könnten außerdem als Entstehungspunkt für zukünftige Risse dienen.

Derartige Strukturen waren auf fast allen Platten sichtbar. Eine Häufung dieser Strukturen bei einzelnen Probenserien war jedoch nicht zu beobachten.

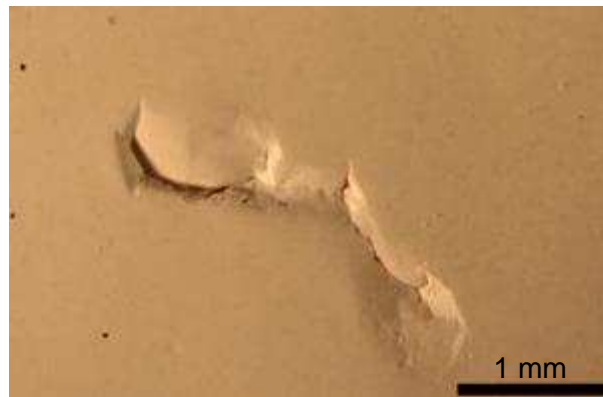
c) Nr5\_IG\_UG04\_2\_rot

Tiefere Risse und Eindrücke; Diese können durch die Bearbeitung der Platten mit der Schneidmaschine, vom Stapeln, etc. entstanden sein. Viele dieser Risse befinden sich auf oder neben kleinen Erhebungen und könnten deshalb auch von ungleicher Verteilung des Harzes während der Beschichtung herrühren.

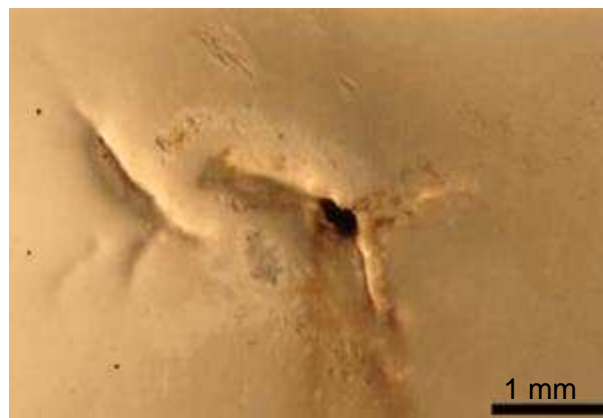
d) Nr5\_IG\_UG04\_2\_rot

„Poren“ in der Beschichtung; Ob eine Schädigung des Betons aufgetreten ist ließ sich mit dem Mikroskop alleine nicht beurteilen, die Beschichtung wurde zumindest optisch soweit sichtbar nicht weiter angegriffen. Nach dem Öffnen der Pore mit dem Messer wurde darunter eine aufgeweichte, pulvrige Spachtelmasse festgestellt. Dies lässt auf eine Beeinflussung der Beschichtung durch das gewählte Auslagerungsszenario schließen.

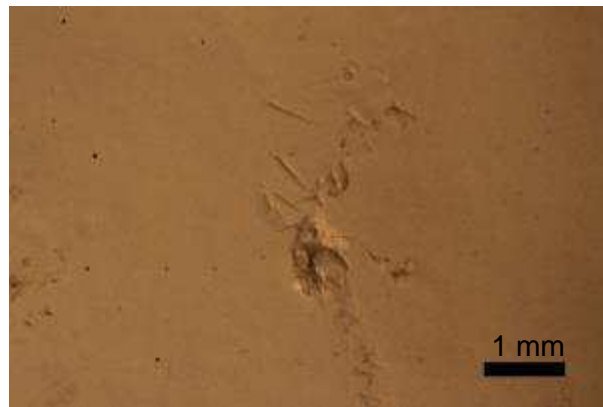
f) Nr5\_IG\_UG04\_2\_rot

Bei manchen Eindrücken und leichten Beschädigungen der Oberfläche wurde eine Verschlechterung des Schadbildes festgestellt, sichtbar durch eine Vertiefung der Beschädigung.

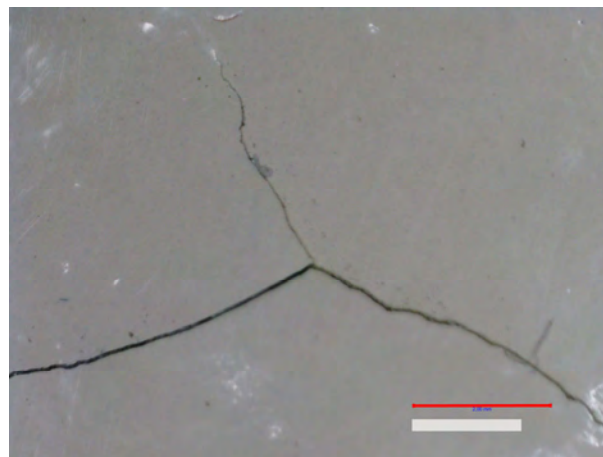
g) Nr1\_IG\_UG02\_1\_grün

Verzweigender Riss als Ansatz zur Krakeleerissbildung und beginnende Ablösung des Anstrichs

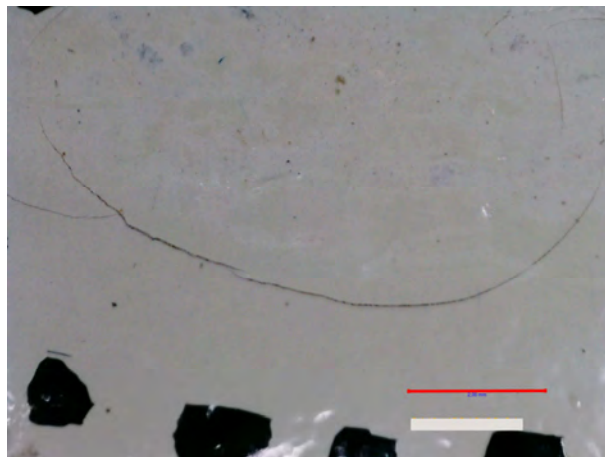
i) Nr8\_WDI\_UG04\_1\_rot

Verzweigender Riss als Ansatz zur Krakeleerissbildung

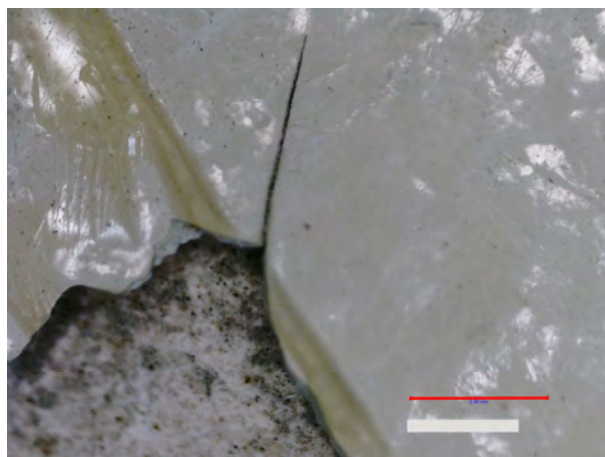
j) Nr8\_WDI\_UG04\_4\_grün

Rissbildung und Ablätterung des Anstrichs durch zusätzliche mechanische Beschädigung

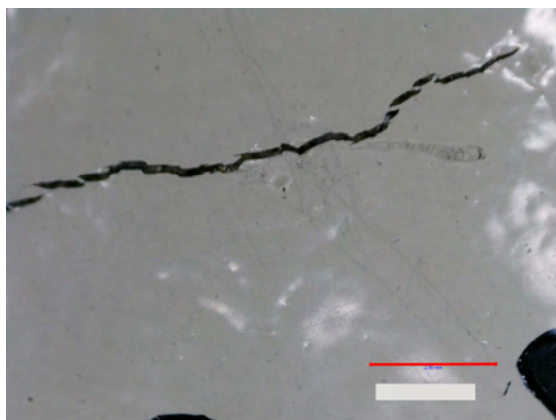
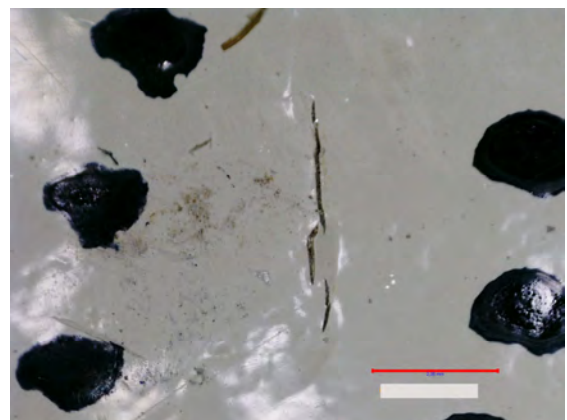
k) Nr5\_IG\_UG04\_2\_rot

Rissbildung in mehreren Bereichen der Probeplatte

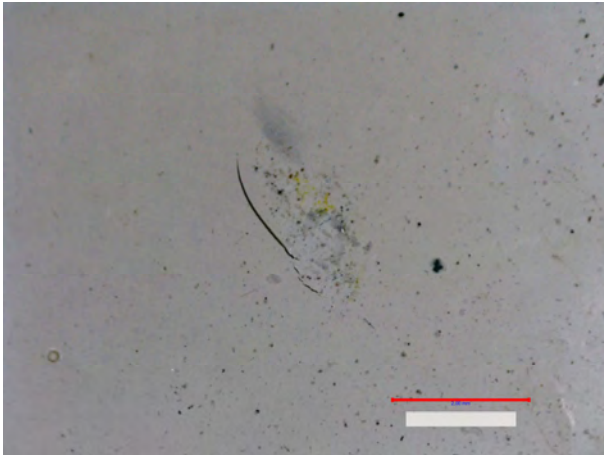
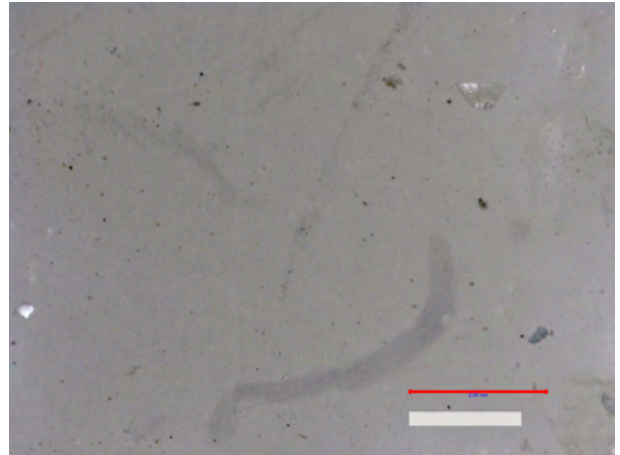
l) Nr4\_WDI\_UG02\_schwarz

Rissbildung, noch nicht geöffnete Risse durch Verfärbung der Oberfläche zu erkennen

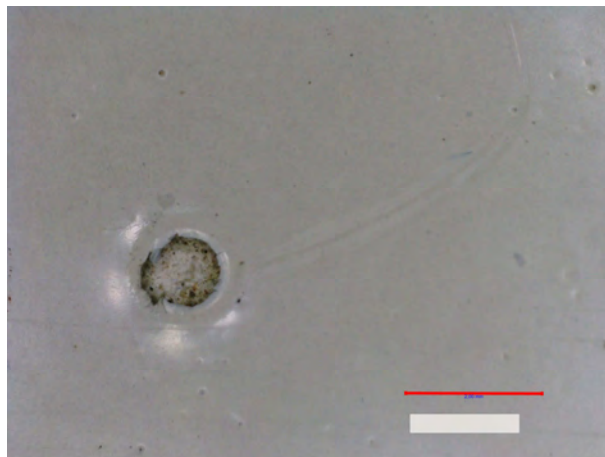
m) Nr3\_IG\_UG02\_schwarz

Krater (aufgeplatze Blase) mit davon ausgehender Rissbildung

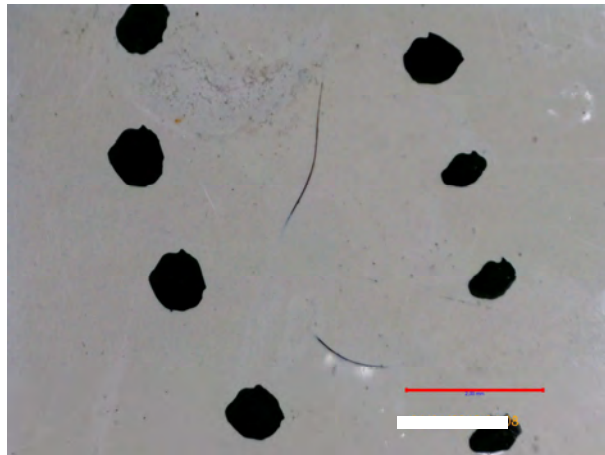
o) Nr8\_WDI\_UG04\_1\_schwarz

Rissbildung im Anstrich

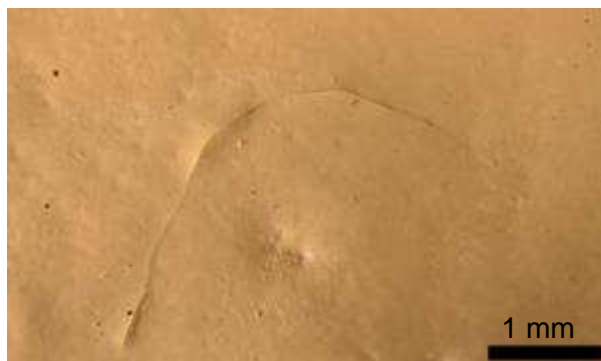
e) Nr8\_WDI\_UG04\_rot

Dünne Struktur mit dunkler Substanz in der Mitte. Diese Strukturen waren auf fast allen Platten sichtbar.

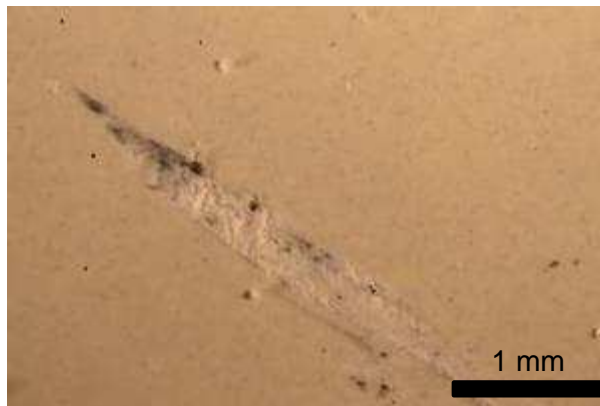
f) Nr1\_IG\_UG04\_1\_rot

Abschürfung an der Oberfläche, welche mit großer Wahrscheinlichkeit von der Handhabung der Platten stammt.

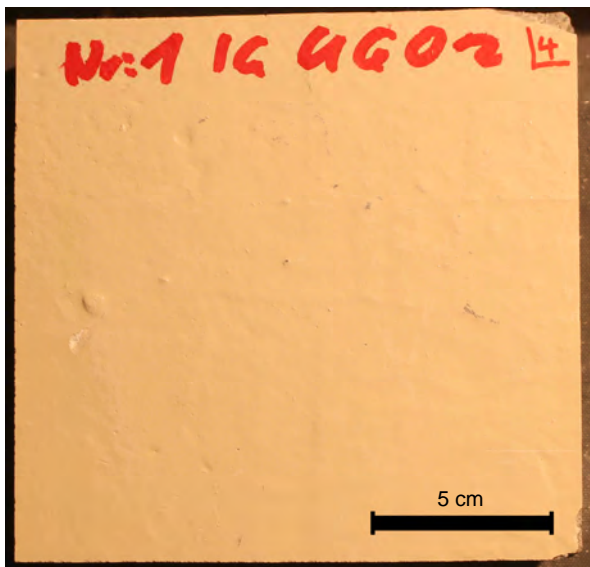
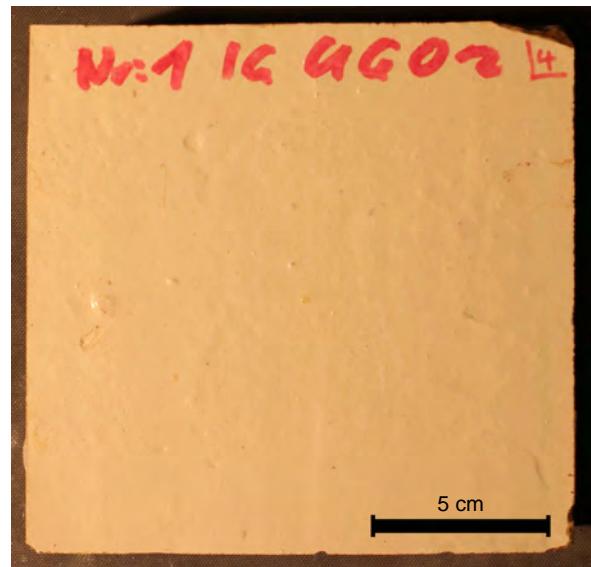
**Abbildung 122: Nr1\_IG\_UG02\_4\_rot**

Abschlieend sind exemplarisch Fotos und Mikroskopaufnahmen vor und nach der Auslagerung gegenbergestellt. Wie Abbildung 122 zeigt, wurde die Oberflche rein optisch nicht weiter angegriffen. Blasen, Risse und Abltterungen, wie im Merkblatt „Tunnelbeschichtungen“ beschrieben, wurden nur auf einer Platte festgestellt. Allerdings sind mehrere Platten aufgrund der Temperaturwechsellagerung in Kombination mit der XF4-Prfung gesprungen. Dies betraf vor allem stark chloridhaltige Betone. Abbildung 123 zeigt eine dieser Platten nach der Auslagerung.

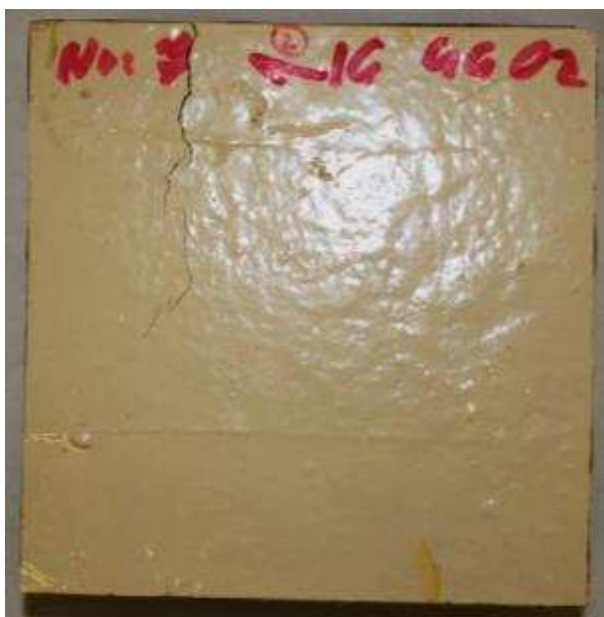
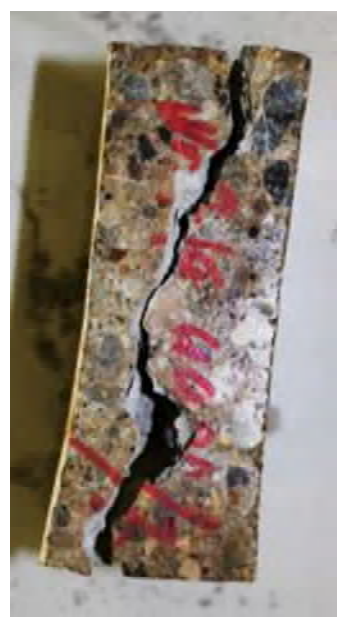
**Abbildung 123: gesprungene Betonplatte nach XF4-Belastung und thermischer Konditionierung**

Abgesehen von den Schädigungen des Betons, wie in Abbildung 123, wurden mit dem Mikroskop Veränderungen der Beschichtungsoberfläche aufgespürt. Abschürfungen aufgrund der Handhabung der Platten wurden durch die Auslagerung auf den ersten Blick nicht in jedem Fall weiter geschädigt. Allerdings wurden, wie auch beim vorherigen Auslagerungsszenario, vereinzelt Risse, Rissvorstufen oder beschädigte Eindrücke auf der Beschichtungsoberfläche festgestellt. Eine Auswahl an Mikroskopaufnahmen ist in Abbildung

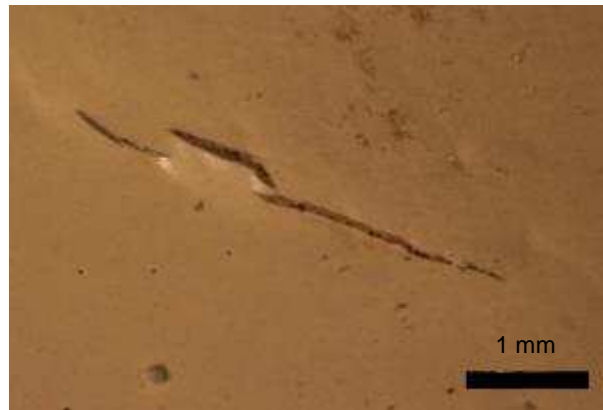
a) Nr5\_IG\_UG04\_2\_rot

Riss in der Beschichtung mit einigen Millimetern Länge

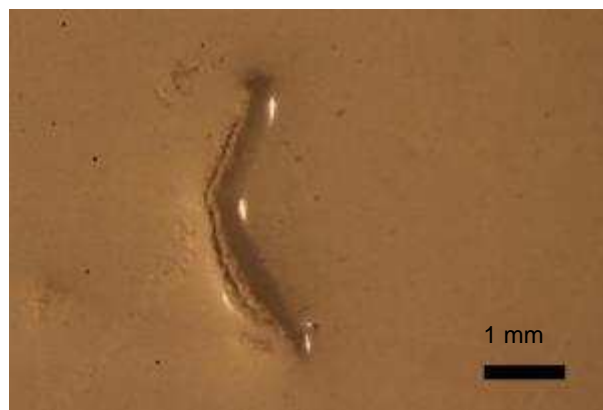
b) Nr6\_WDI\_UG02\_3\_rot

Bei diesem Schadensbild könnte es sich um die Vorstufe eines Risses handeln. Vor der Auslagerung war in der Mitte noch eine dunklere Substanz vorhanden, welche sich aber mit dem Messer herauslösen lies. Hierbei könnte es sich um eine lokale Vernetzungsstörung handeln.

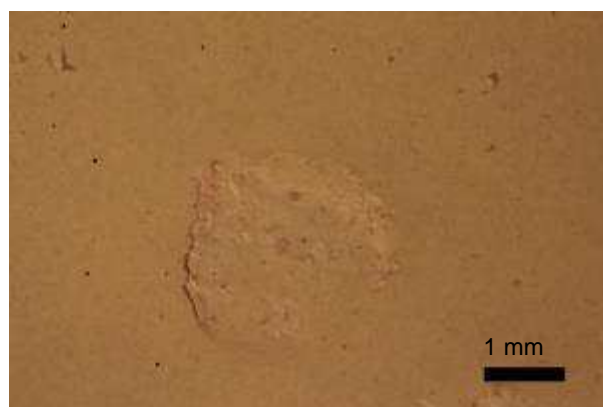
b) Nr6\_WDI\_UG04\_1\_rot

An dieser Stelle war bereits vor der Auslagerung ein leichter Eindruck in der Beschichtungsoberfläche durch die Handhabung der Platten vorhanden. Nach der Auslagerung war ein kleiner Riss an der linken Seite zu sehen.

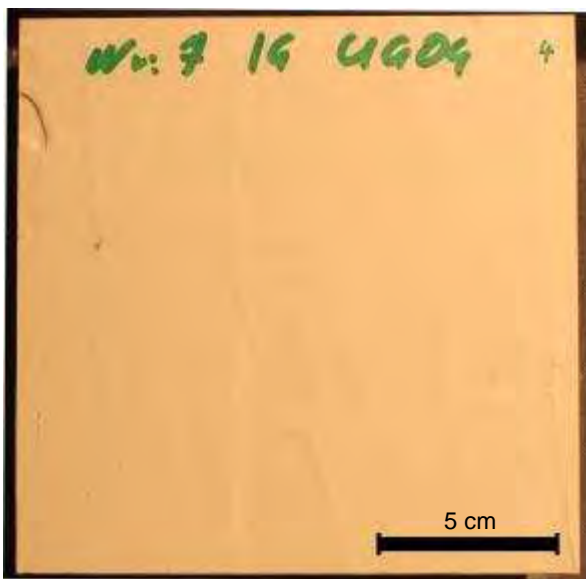
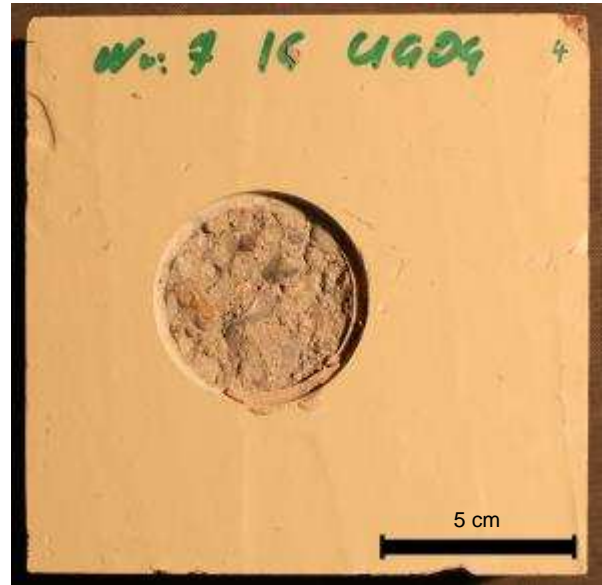
**Abbildung 126: Nr7\_IG\_UG04\_4\_grün**

Abschließend sind Fotos und Mikroskopaufnahmen ausgewählter Platten vor und nach der Auslagerung dargestellt. Wie in Abbildung 126 und Abbildung 127 zu sehen, waren durch die rückseitige Feuchteinwirkung auf der Oberfläche weder Blasen noch Abplatzungen entstanden. Insbesondere konnten unter dem Mikroskop keine Veränderungen der Oberfläche aufgrund des Feuchteinflusses festgestellt werden. Abbildung 127 zeigt eine glatte, fast einwandfreie Beschichtungsoberfläche mit leichten Abschlägen an den Plattenrändern.

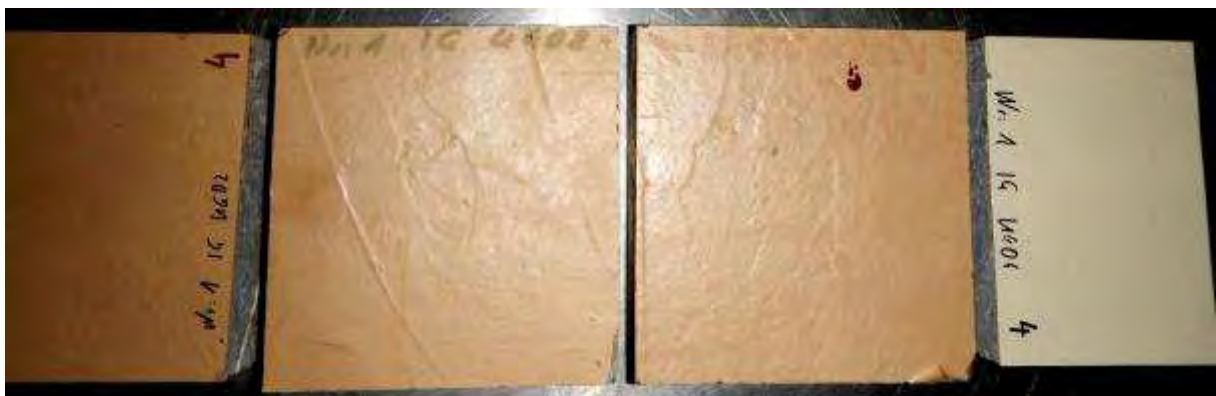
Die gealterten Probplatten wiesen nach vier Wochen im Ofen bereits eine starke Vergilbung auf. Abbildung 128 zeigt diese Platten im Vergleich zu einer unbehandelten Probe.

**Abbildung 128: Probplatten nach thermischer Behandlung (4 Wochen bei 140 °C)**

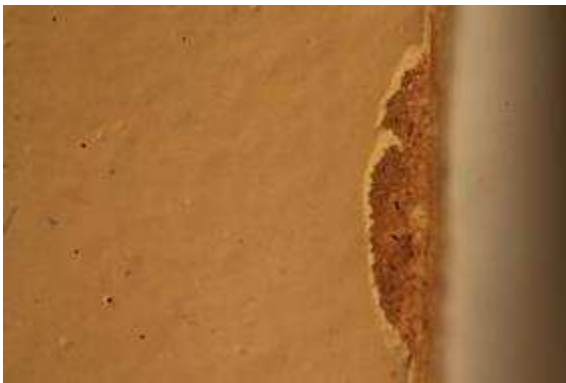
a) Nr1\_IG\_UG02\_4\_schwarz

thermischen Alterung sichtbar. Einige Bilder sind in Abbildung 129 zu sehen. Abbildung 129 a) zeigt eine Abplatzung am Rand des Probekörpers. Besonders die Spachtelung war dort bereits sehr vergilbt und spröde. Am Anstrich selbst, beispielsweise Abbildung 129 b) konnten keine Auffälligkeiten, abseits der Vergilbung festgestellt werden. Wie auch auf den unbehandelten Platten waren vereinzelt Poren und Abschürfungen an der Oberfläche zu sehen. Eine Unterscheidung der Verarbeitungsbedingungen bezüglich thermischer Beständigkeit war augenscheinlich nicht sichtbar, wie Abbildung 129 c) und d) zeigen.

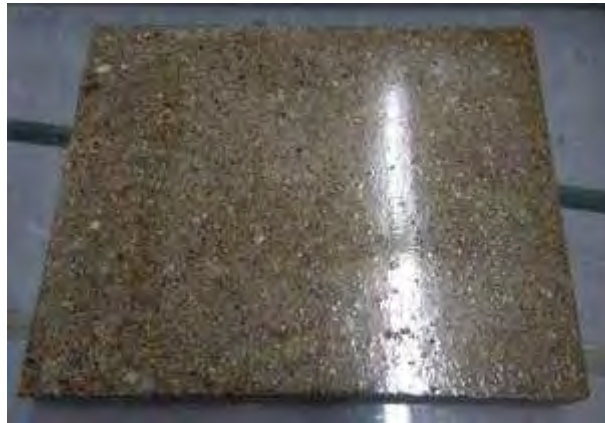
Die Bläschen auf Platte 1\_1 waren etwa einige Millimeter im Durchmesser groß und über die gesamte Oberfläche verteilt. Die Bläschen waren außerdem schon nach dem Auftragen der Grundierung auf der Oberfläche zu sehen und haben sich bis in den Anstrich durchgedrückt.

**Abbildung 137: Platte 1\_1 mit Grundierung nach einem Tag**

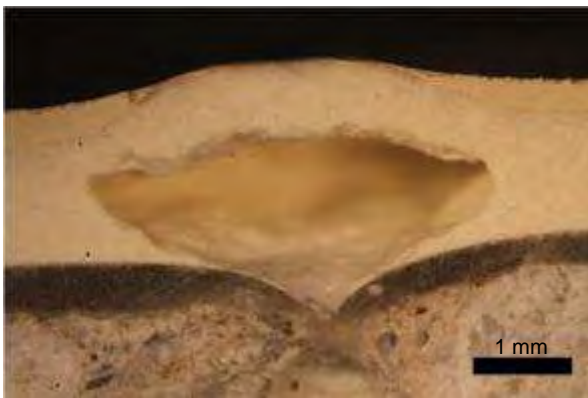
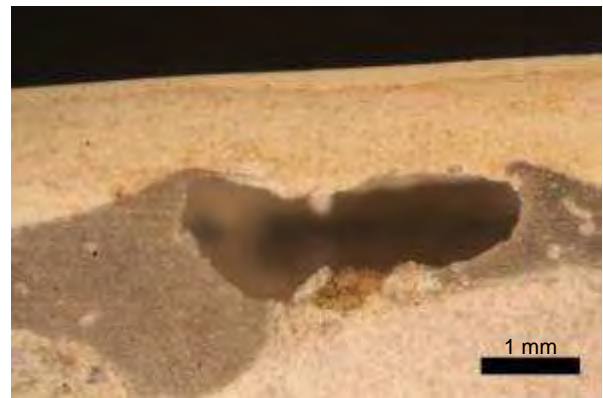
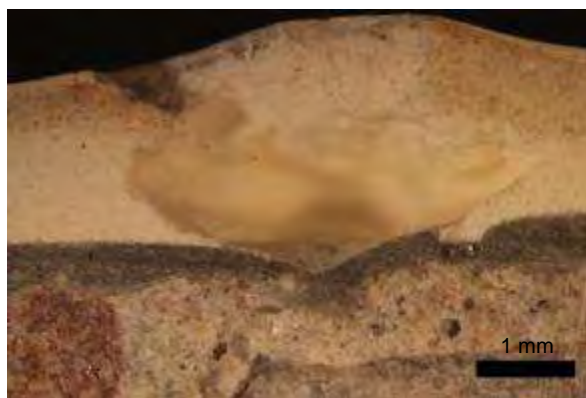
Abbildung 138 zeigt sowohl eine Blasenbildung in der Grundierung mit Verbindung zum Porensystem als auch eine Blasenbildung in der Spachtelung oder in der Grundierung ohne sichtbare Verknüpfung mit einer Pore im Beton.

a) Blase in der Grundierung und Spachtelung

b) Blase in der Grundierung

c) Blase in der Spachtelung

**Abbildung 138: Querschnitt einiger Blasen auf Platte 1\_1**

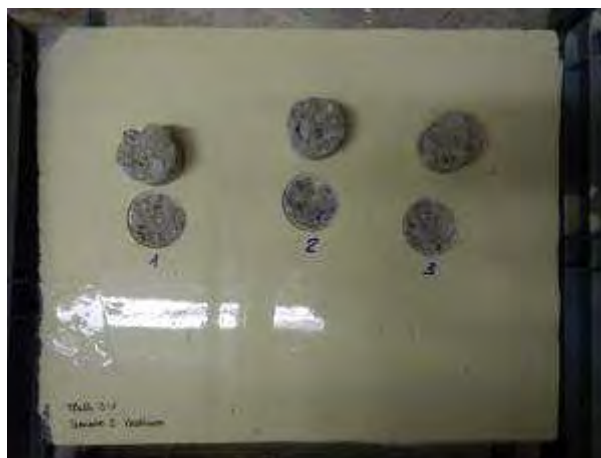
**Abbildung 140: Platte 3\_1 nach der Prüfung der Haftzugfestigkeit**

Bei beiden Platten trat bei der Haftzugfestigkeitsprüfung Bruch im Beton auf, auch die Anforderung aus dem Merkblatt „Tunnelbeschichtungen“ wurde erfüllt. Auch auf der Oberfläche der Platten waren keine Unregelmäßigkeiten zu erkennen.

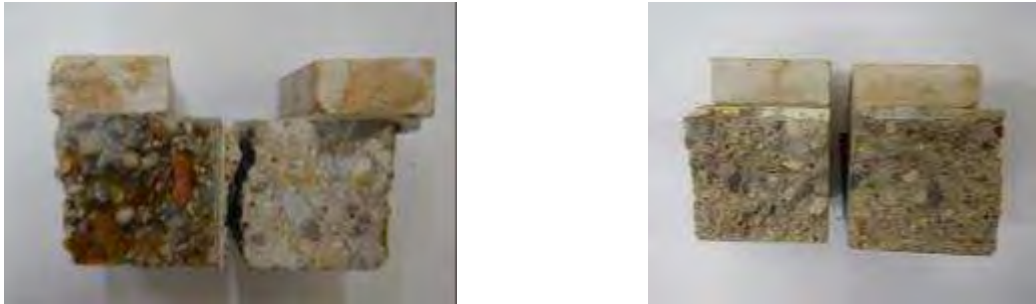
**Abbildung 141: Bruchbild von Nr1\_IG\_UG04\_schwarz (nach XF4) nach der Keilspaltprüfung**

Bei allen in Tabelle 57 gezeigten Ergebnissen erfolgte zu 100 % Bruch im Trägerbeton, wie auch Abbildung 141 zeigt. Deshalb konnten keine Daten bezüglich der Haftung der oberen beiden Beschichtungslagen, Spachtelung und Anstrich gesammelt werden. Allerdings wurde eine Beeinflussung des Bruchverhaltens durch die in die obere Betonschicht eingezogene Grundierung festgestellt werden, da insbesondere die Ergebnisse für die spezifische Bruchenergie einer hohen Schwankung ausgesetzt waren, wie in Abbildung 142 und Abbildung 143 zu sehen. Obwohl beide Prüfkörper aus einer Platte hergestellt wurden, unterschieden sich die Ergebnisse für die spezifische Bruchenergie deutlich.
