Entwicklung verschleißarmer Fahrbahnbergänge EVAF Ergebnisbericht AP 1 – AP 4

Ein Projekt finanziert im Rahmen der
Verkehrsinfrastrukturforschung 2012
(VIF2011)

März 2015

Entwicklung verschleißarmer Fahrbahnübergänge EVAF Ergebnisbericht AP1

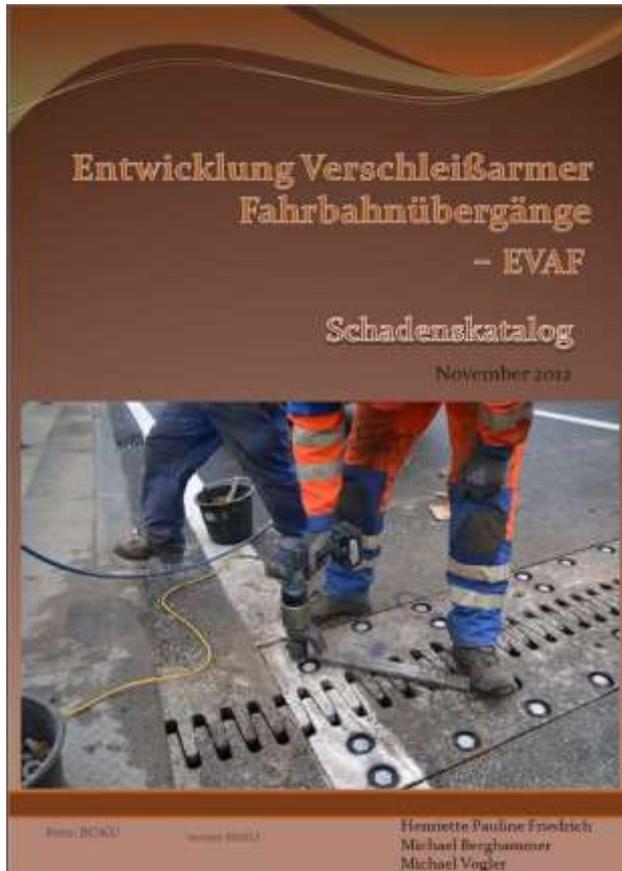
Bild 1: Beispiel Datenblatt aus dem Schadenskatalog

2.1 Finger verformt

- Platte beim Einbau falsch ausgerichtet
- Baulastbewegungen anders als erwartet
- Mangelnde Wartung (Platte schon lange locker)
- Bei aufgestellten Fingern möglicherweise Verschmutzung

- Ausbrechen von Fingerelementen
- Erhöhte Beanspruchung von Verschleißteilen und Verschraubungen und damit verbundene Schäden

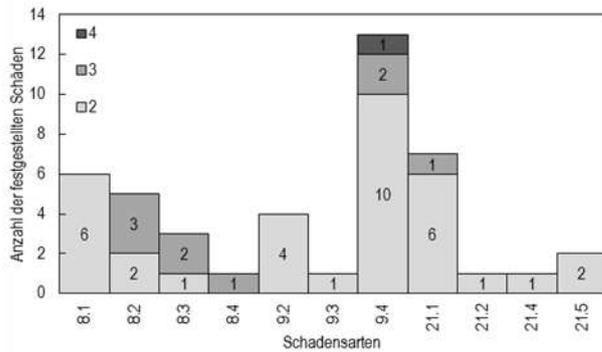
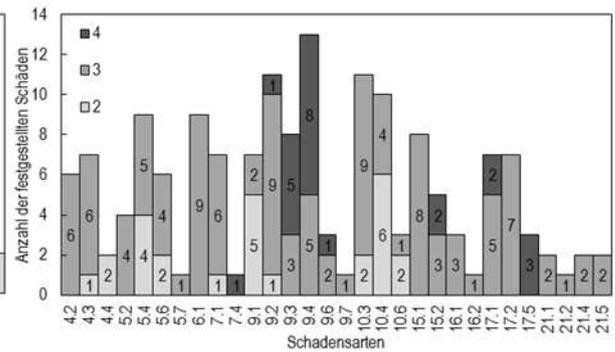
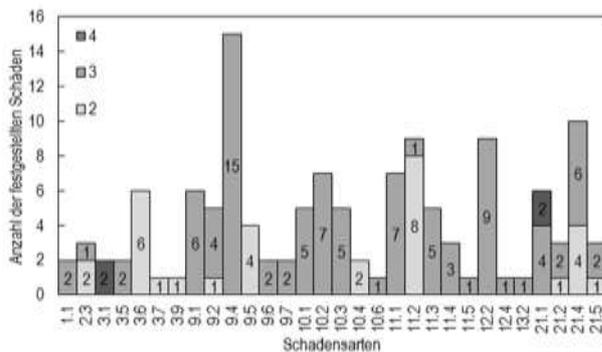
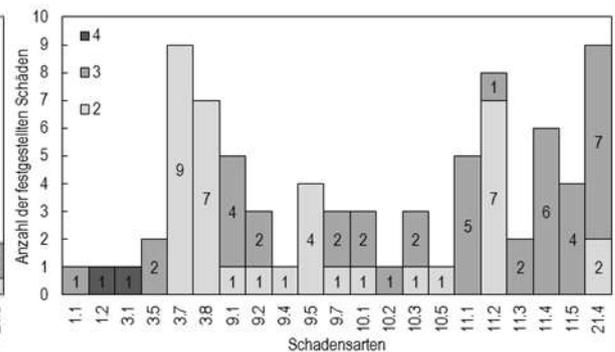
Bild 3: Anzahl der Schäden in Bezug auf die einzelnen Schadensarten (a) BDF, (b) MDF, (c) GGF und (d) KFÜK; 1 = FÜK-spezifischer Schaden, 2 = Belag-spezifischer Schaden, 3 = FÜK und Belag-spezifischer Schaden

In der Tabelle 3 sind die am häufigsten identifizierten Schäden dokumentiert. Es zeigt sich, dass die Umläufigkeit, gefolgt von Betonabplatzungen, Bewehrungskorrosion und Lagerkorrosion die häufigste Schadensart ist. 13 von 15 Konstruktionen zeigten dieses Schadensbild. Die meisten der erhobenen Schäden wurden im angrenzenden Fahrbahnbelag festgestellt wobei das Schadensbild Umläufigkeit (Indexzahl 9.4) dem Fahrbahnbelag zugeordnet wurde. Das Bild 3a gibt einen Einblick in die Anzahl der einzelnen Schadensarten.

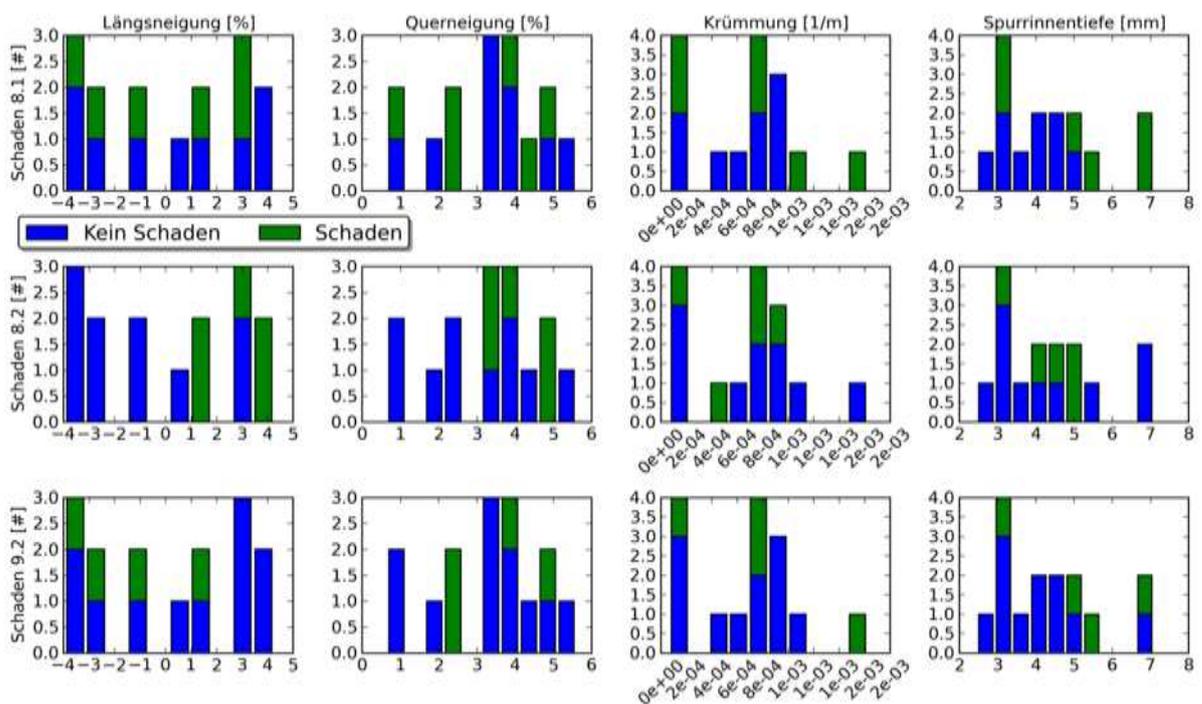
Bild 4: **Sensitivitätsstudie** zwischen ausgewählten Schadensbildern der BDF und der Längsneigung, der Querneigung, der Fahrbahn-Krümmung im Grundriss und der Spurrinntiefe

Bild 4 zeigt die Schäden Verdrückungen (8.1), Risse (8.2) und Fahrbahnanschluss zu tief/Verdrückungen/Spurrinnen (9.2) in Abhängigkeit der Längsneigung, der Querneigung, der Krümmung und der Spurrinntentiefe. Schaden 8.2 ist für die untersuchten FÜKs nur bei positiver Längsneigung und Querneigungen über 3% vorhanden. Aufgrund der geringen Stichprobengröße ist dies jedoch nur als Hinweis zu betrachten. Es gibt keine weitere Signifikanz in der Korrelation der Schäden zu der Fahrbahngeometrie und den Verkehrsdaten. Weiterführende Sensitivitätsuntersuchungen zeigen jedoch eine signifikante Abhängigkeit zwischen (a) den Spurrinnen und den Verdrückungen im Fugenbelag, (b) der Umläufigkeit und den Bauwerksschäden, und (c) der Umläufigkeit und den Rissen im Fugenbelag, siehe Tabelle 4.

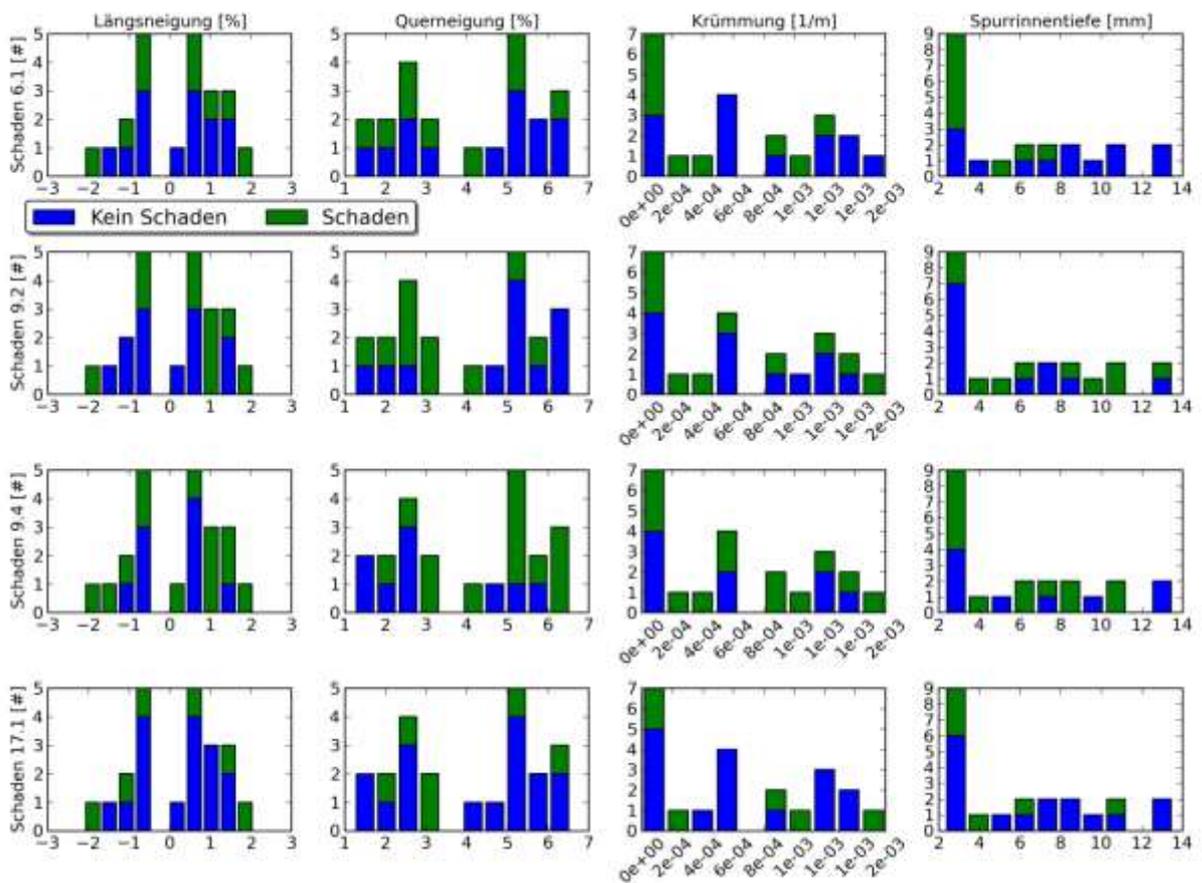
Bild 5: Sensitivitätsstudie zwischen ausgewählten Schadensbildern der MDF und der Längsneigung, der Querneigung, der Fahrbahn-Krümmung im Grundriss und der Spurrinntiefe

Die Histogramme in Bild 5 zeigen die Schäden 6.1, 9.2, 9.4 und 17.1 (Gleitlager defekt) in Abhängigkeit der mittleren Werte für die Längsneigung, Querneigung, Krümmung und Spurrinntentiefe. Es sind hier keine besonderen Häufungen von Schäden auszumachen, welche auf eine Korrelation mit den geometrischen Randbedingungen schließen ließe.

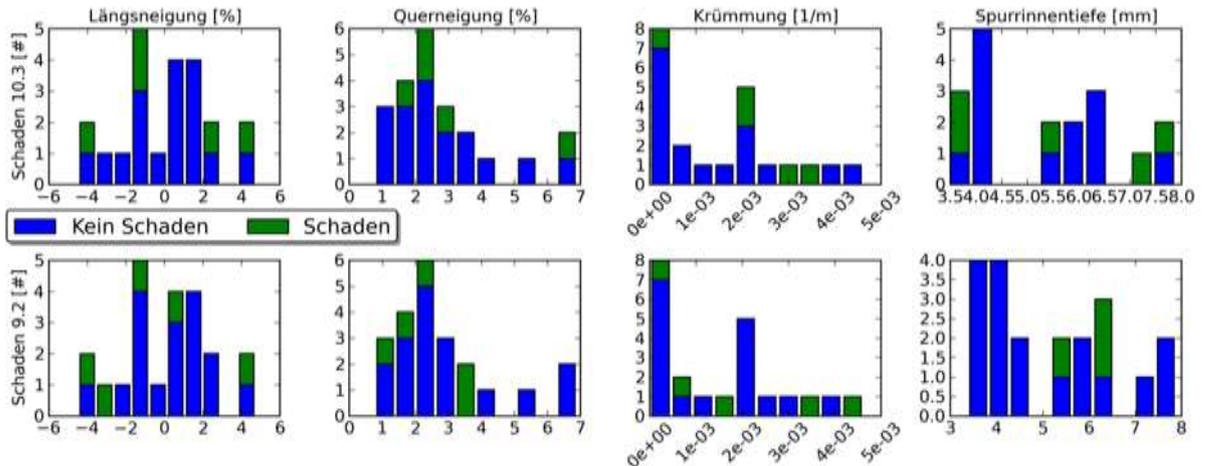
Bild 6: **Sensitivitätsstudie zwischen ausgewählten Schadensbildern der GFF und der Längsneigung, der Querneigung, der Fahrbahn-Krümmung im Grundriss und der Spurrinnentiefe**

Eine Abhängigkeit der Schäden von der Fahrbaugometrie konnte bei den Gleitfingern nicht nachgewiesen werden. Die Histogramme in Bild 6 zeigen die Schäden Geräuschentwicklung (10.3) und Fahrbahnanschluss zu tief/Verdrückungen/Spurrinnen (9.2) in Abhängigkeit der mittleren Werte für die Längsneigung, Querneigung, Krümmung und Spurrinntiefe. Es sind hier keine besonderen Häufungen von Schäden erkennbar, welche auf keine Korrelation mit den geometrischen Randbedingungen schließen lassen. Ein Vergleich mit Schäden an Schrauben und Fingerplatten konnte nicht erfolgen, da diese Schäden durch den unmittelbaren Reparaturbedarf im Regelfall nicht aufgenommen werden konnten.

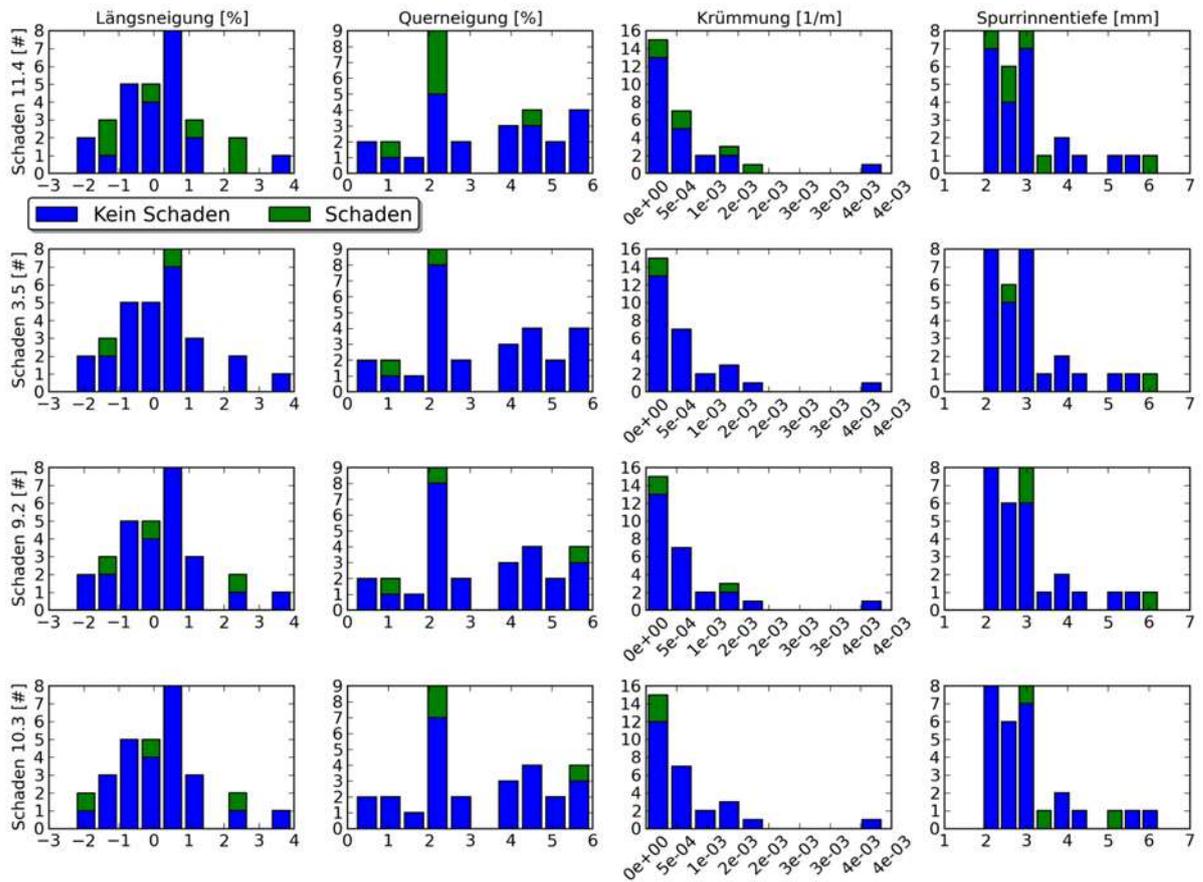
Bild 8: **Sensitivitätsstudie** zwischen ausgewählten Schadensbildern der KFÜK und der Längsneigung, der Querneigung, der Fahrbahn-Krümmung im Grundriss und der Spurrinnentiefe

Aus der Untersuchung der Schadensbilder in Abhängigkeit des Verkehrsaufkommens konnten keine eindeutigen Zusammenhänge gezogen werden, ebenso verhielt es sich in Bezug auf die Fahrbahngeometrie. Die Histogramme in Bild 8 zeigen die Schäden: Ablaufrinne ausgerissen (11.4), Finger verformt (3.5), Fahrbahnanschluss zu tief/Verdrückungen/Spurrinnen (9.2) und Geräuschentwicklung (10.3) in Abhängigkeit der mittleren Werte für die Längsneigung, Querneigung, Krümmung und Spurrinntiefe. Es sind hier keine besonderen Häufungen von Schäden auszumachen, welche auf eine Korrelation mit den geometrischen Randbedingungen schließen lassen. In diesen Untersuchungen konnten Schäden an Schrauben und Fingerplatten nicht aufgenommen werden, da diese Schäden wie bei den GFFs unmittelbar behoben werden und in der klassischen Inspektion nicht erfasst werden.

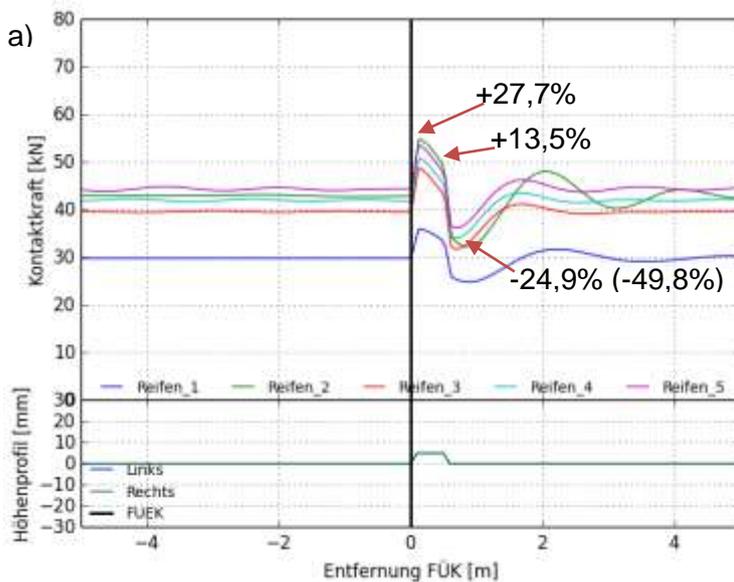
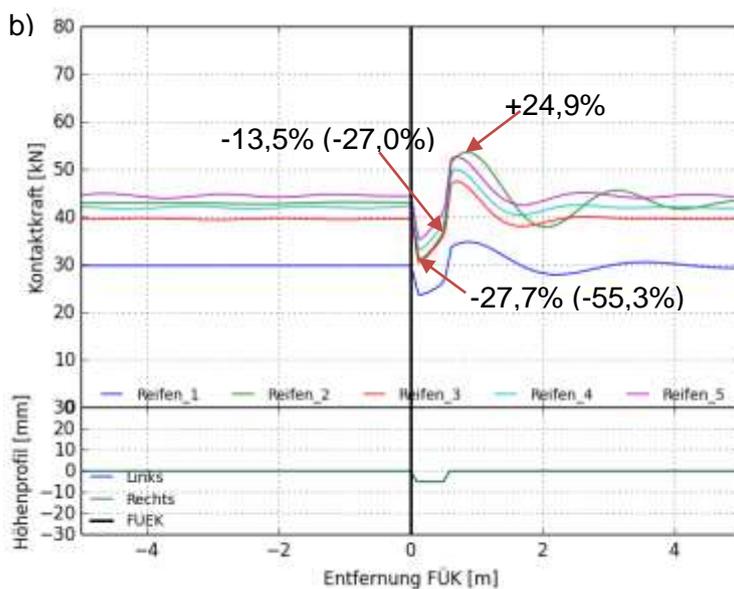
Bild 21 zeigt den Verlauf der Reifenkontaktkräfte bei einer versetzt eingebauten FÜK mit einer Breite von 0,5m. In Bild 21a zeigt sich der Verlauf bei einer um 5mm herausstehenden FÜK. Der Lastanstieg auf der FÜK selbst ist mit +27,7% (10mm Versatz: +55,1%) erwartungsgemäß ident zum Lastanstieg bei einem Sprung von +5mm, wie in Bild 19a dargestellt. Die Lasterhöhung geht bis zum hinteren Rand der modellierten FÜK auf einen Wert von +13,5% (10mm Versatz: +27,0%) zurück. Das erste Lastminimum beim Ausschwingvorgang nach der FÜK wird durch das zurückspringen des Höhenverlaufes von der FÜK auf das Referenzniveau verstärkt und erreicht hier eine um -24,9% (10mm Versatz: -49,8%) verringerte Kontaktkraft.

Bild 21: Verlauf der Kontaktkräfte über den Weg bei einer versetzt eingebauten Fahrbahnübergangskonstruktion und einer Geschwindigkeit von $v=80\text{km/h}$; a) Versatz +5mm; b) Versatz -5mm; Ergebnisse für Versatz von $\pm 10\text{mm}$ in Klammern

Bei dem in Bild 21b dargestellten Fall einer um -5mm vertieft angeordneten FÜK dreht sich dieses Verhalten um. Auf der FÜK wirken hier um von -27,7% bis -13,5% verringerte Kontaktkräfte (-10mm Versatz: -55,3% bis -27,0%), jedoch zeigt sich im Anschlussbereich eine dynamische Lasterhöhung von +24,9% (-10mm Versatz: +49,8%).

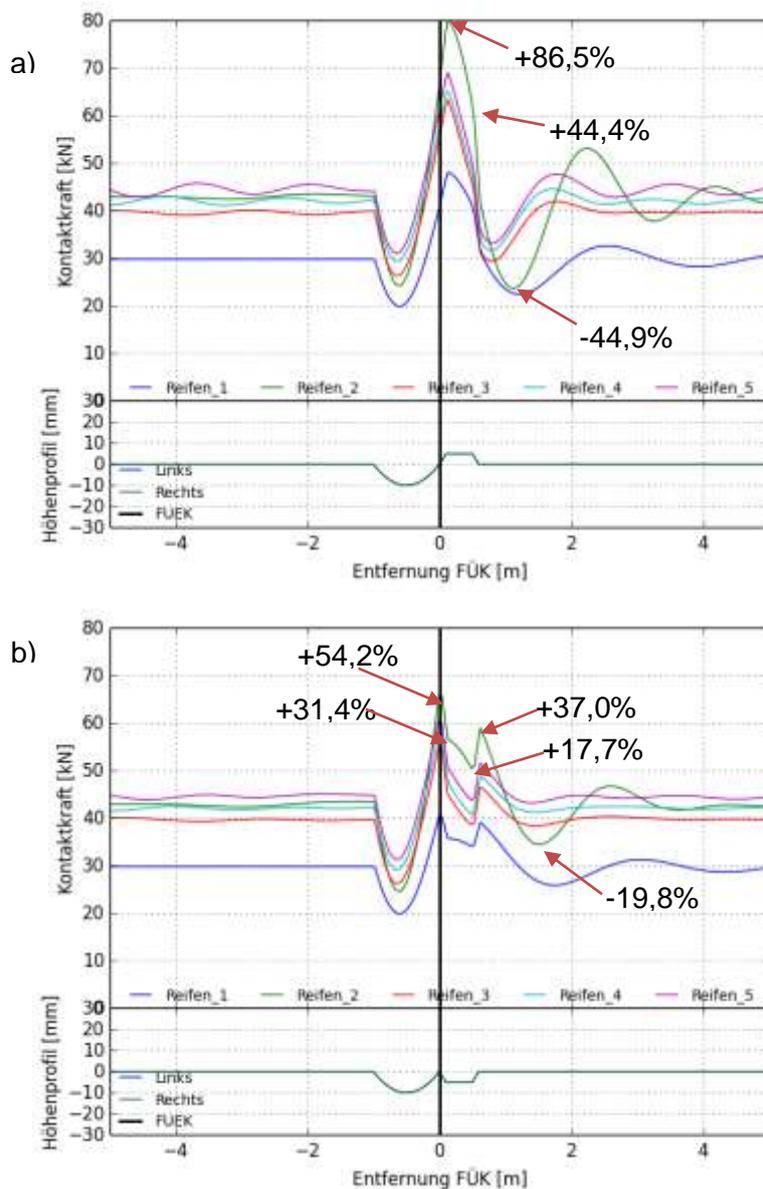
Bild 22: Verlauf der Kontaktkräfte über den Weg bei einer versetzt eingebauten Fahrbahnübergangskonstruktion mit vorangesetzter Mulde und einer Geschwindigkeit von $v=80\text{km/h}$; a) Versatz +5mm; b) Versatz -5mm

Bei dem in Bild 22b gezeigten Fall einer mit -5mm vertieft eingebauten FÜK im Anschluss an die Mulde zeigt sich, dass die dynamische Lasterhöhung auf der FÜK mit +31,4% wesentlich geringer ist, im Vergleich zu dem in Bild 22a gezeigten Fall einer herausstehend eingebauten FÜK. Zu beachten ist jedoch, dass hier der Fahrbahnbelag im Anschlussbereich mit einer dynamischen Lasterhöhung von +37,0% stärker belastet wird.

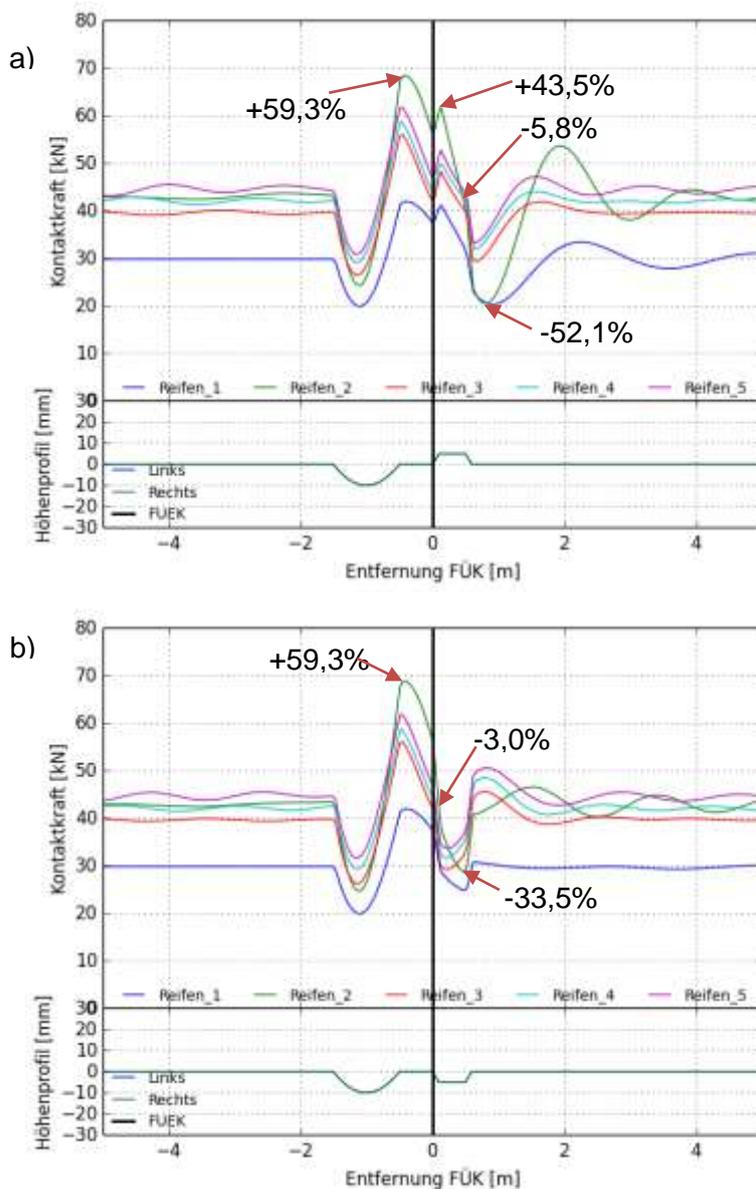
Durch die modellierten Stützrippen zeigen sich im Vergleich zu Bild 22 stark verminderte dynamische Lasterhöhungen auf der FÜK. Dies vor allem dadurch, da die FÜK nun im abschwingenden Bereich der von der Mulde induzierten Kraftamplitude mit einer maximalen Lasterhöhung von 59,3% liegt. Bei dem in Bild 23a gezeigten Fall der um +5mm herausstehenden FÜK liegt die berechnete dynamische Lasterhöhung auf der FÜK zwischen +43,5% und -5,8%. Im Vergleich dazu liegt die dynamische Lasterhöhung bei einer um -5mm vertieft eingebauten FÜK zwischen -3,0% und -33,5%. Der Einbau von Stützrippen kann somit wesentlich zur Verminderung von aus Fahrbahnunebenheiten resultierenden, dynamischen Lasten auf der FÜK beitragen.

Bild 23: Verlauf der Kontaktkräfte über den Weg bei einer versetzt eingebauten Fahrbahnübergangskonstruktion mit vorangesetzter Mulde und einer 0,5m breiten Stützrippe für eine Geschwindigkeit von $v=80\text{km/h}$; a) Versatz +5mm; b) Versatz -5mm

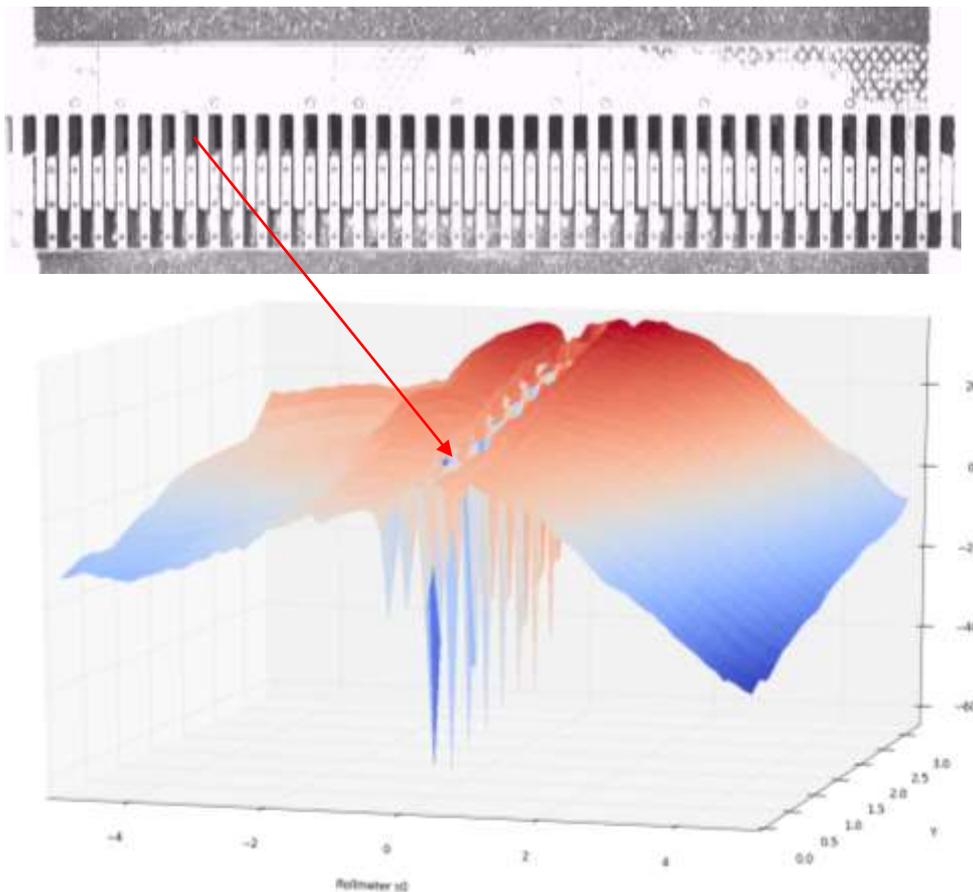
beispielhaft eine 3D-Darstellung der Querprofilmessung bei einer Fingerkonstruktion zu sehen. Es zeigen sich hier sehr deutlich die Bereiche in welchen die Lasersensoren in den offenen Bereich zwischen den Fingern hineingemessen haben. Für die extrahierten Höhenprofile an den insgesamt 80 berechneten FÜKs wurden diese Unstetigkeiten durch Interpolation der davor und danach liegenden Messwerte korrigiert.

Bild 24: Unstetigkeiten der Lasermessungen im Bereich der FÜK am Beispiel von Querprofilmesswerten

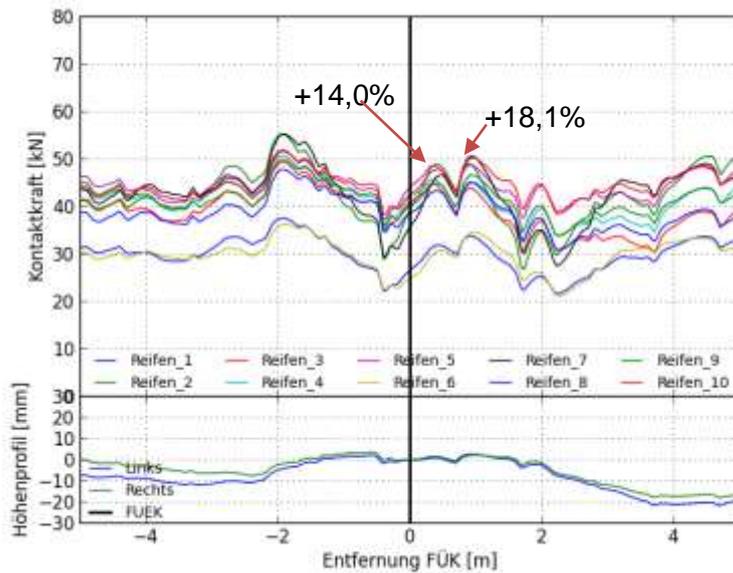
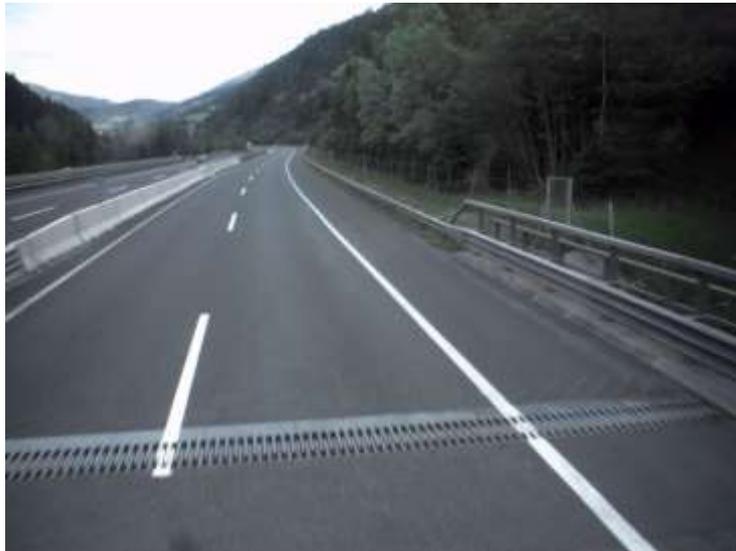
Die in Bild 25 dargestellte FÜK ist eine GFF neueren Datums und um ca. -3mm vertieft eingebaut worden. Es zeigen sich im Verlauf des Höhenprofils leichte Unebenheiten welche eine geringe Schwankung der Reifenkontaktkräfte bewirken. Die FÜK ist auf einer leichten Kuppe im Höhenprofil installiert. Im Bereich der FÜK zeigt sich das bereits in Bild 21b analysierte Verhalten, dass die Reifenkontaktkräfte durch den Versatz erst abnehmen und sich danach wieder aufschwingen. Am FÜK wurde eine maximale dynamische Lasterhöhung von +14% ermittelt und im Anschlussbereich +18,1%. Diese Einbausituation wird als positives Beispiel einer korrekt eingebauten FÜK gesehen.

Bild 25: Beispiel einer leicht vertieft eingebauten Fahrbahnübergangskonstruktion (Gleitfinger); a) Reifenkontaktkräfte und aus den RoadSTAR Daten extrahiertes Höhenprofil; b) Foto der Fahrbahnübergangskonstruktion

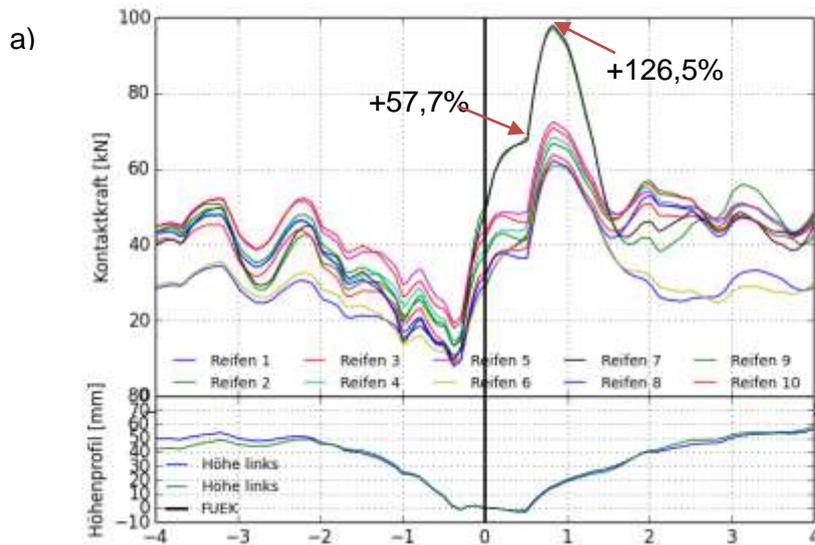
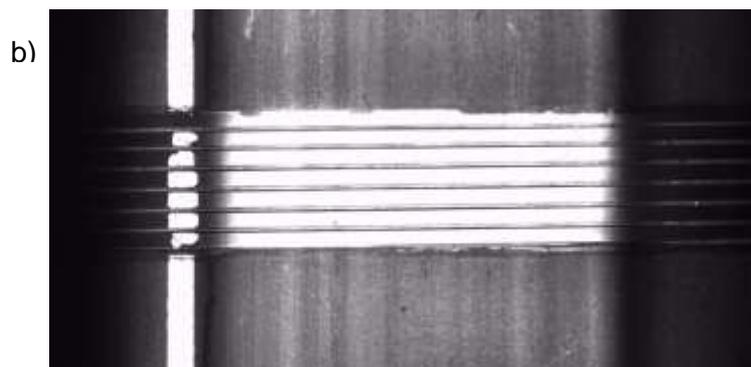
Bei der in Bild 26 dargestellten FÜK (MDF) liegt der Fahrbahnbelag im Abstand von ca. $\pm 3\text{-}4\text{m}$ um die FÜK mit einem Niveauunterschied von ca. 5-6cm zum Niveau der FÜK. Dieser wurde zur FÜK herabgezogen um einen niveaugleichen Anschluss an die Konstruktion sicherzustellen. Durch diese Vorgehensweise entstehen an beiden Fahrbahnanschlüssen der FÜK Knicke mit positiver Steigungsänderung (siehe Abschnitt 2.5.6) wodurch sich hohe dynamische Lasterhöhungen auf der FÜK mit +57,7% sowie im anschließenden

Fahrbahnbelag mit +126,5% ergeben. Diese Einbausituation wird somit als äußerst ungünstig eingestuft und ist nach Möglichkeit zu vermeiden.

Bild 26: Beispiel eines zur Fahrbahnübergangskonstruktion (Modulare Dehnfuge) herabgezogenen Fahrbahnanschlusses; a) Reifenkontaktkräfte und aus den RoadSTAR Daten extrahiertes Höhenprofil; b) Foto der Fahrbahnübergangskonstruktion

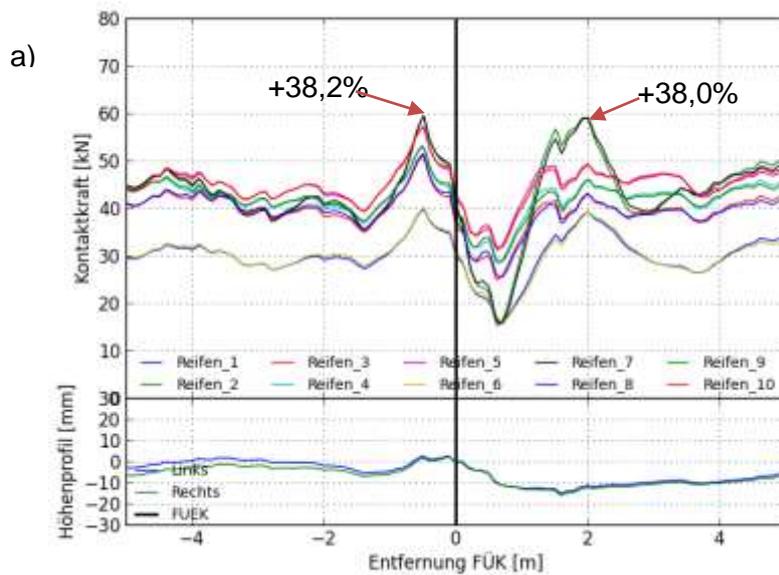
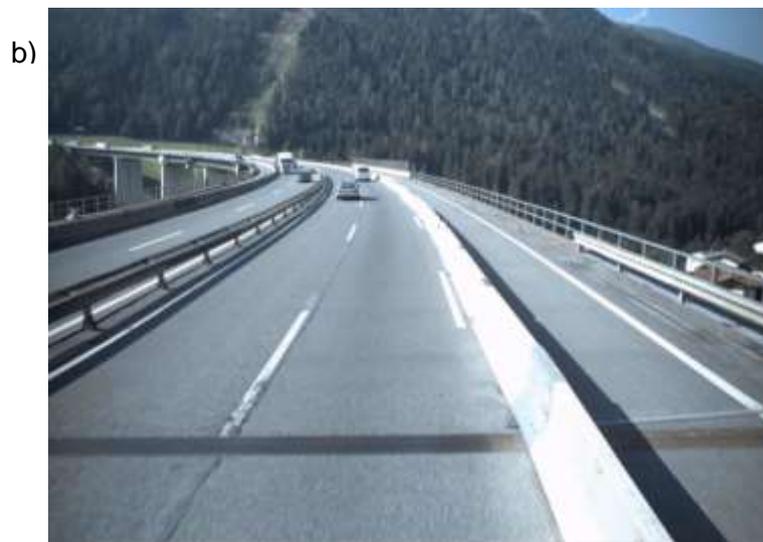
Auch bei der in Bild 27 gezeigten FÜK (MDF) bestätigt sich das grundsätzliche Verhalten, welches bereits mit den idealisierten Verläufen gezeigt wurde. Durch die leicht herausstehende FÜK zeigt sich eine maximale dynamische Lasterhöhung von +38,2% am Beginn der FÜK. Im anschließenden Fahrbahnbelag zeigt sich die maximale Lasterhöhung durch Aufschwungung mit +38%. Somit ist diese FÜK höher belastet als die leicht vertieft eingebaute FÜK welche in Bild 25 dargestellt wurde.

Bild 27: Beispiel einer gering herausragenden Fahrbahnübergangskonstruktion (Modulare Dehnfuge); a) Reifenkontaktkräfte und aus den RoadSTAR Daten extrahiertes Höhenprofil; b) Foto der Fahrbahnübergangskonstruktion

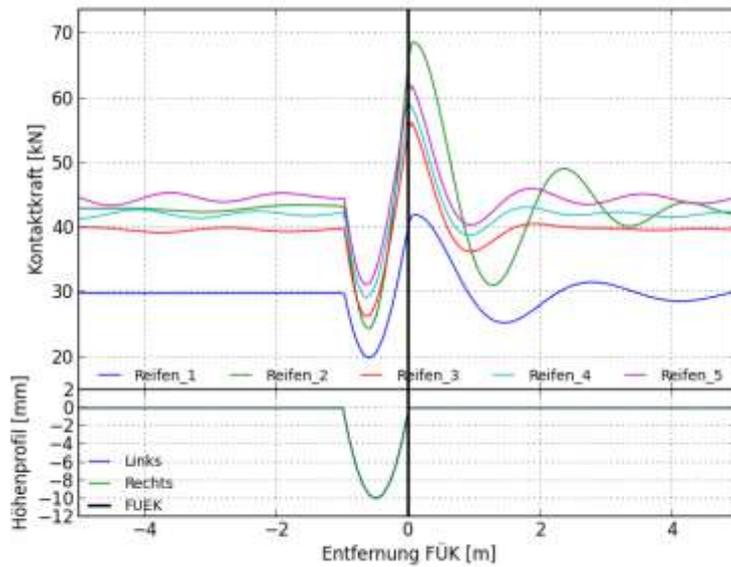
Berechnungen zur Ermittlungen der minimal erforderlichen Stützrippenlänge wurden durchgeführt. Hierzu wurde, wie in Bild 28 gezeigt eine maßgebliche Fahrbahnunebenheit in Form einer 10mm tiefen Mulde modelliert und für die zweite Achse die dynamische Lasterhöhung nach der Mulde in Abhängigkeit der Entfernung Δl bestimmt. Diese Entfernung entspricht einer virtuellen Stützrippenlänge in Fahrtrichtung. Bezogen wird die dynamische Lasterhöhung $\Delta\phi = F_2/F_{2,stat}$ auf die statische Achslast der zweiten Achse von $F_{2,stat} = 42,97$ kN.

Bild 28: Verlauf der Kontaktkräfte über den Weg bei einer mittels Mulde modellierten Fahrbahnebenheit zur Ermittlung der minimal erforderlichen Stützrippenlänge bei einer Vergleichsgeschwindigkeit von $v=80$ km/h

Die Autoren empfehlen eine Stützrippenbreite in Fahrtrichtung von mindestens 50cm. Laut ASFINAG Planungshandbuch [11] sind im bei bituminösen Fahrbahnbelägen Stützrippen mit Länge von 100cm unter 45° vor und nach FÜKs anzubringen wodurch bei neu versetzten FÜKs in Österreich diese Empfehlung erfüllt wird. Auch in der sich in Ausarbeitung befindlichen ÖNORM B 4031/4032 [1] werden sich Regelungen zum Einbau von FÜKs und deren Belagsanschluss finden, welche sich mit den Ergebnissen des Forschungsprojektes decken. Die Regelungen, welche zu FÜKs in der ETAG 032 [3] (siehe Bild 16) vorgegeben werden betreffen nur den Bereich zwischen den beiden Fahrbahnanschlüssen der FÜK und werden in Anbetracht einer maximalen zu berücksichtigenden dynamischen Lasterhöhung von 30% nach EN 1991-2 [14] (siehe Bild 15) und den Ergebnissen aus Abschnitt 2.9 dieses Berichtes, mit Berücksichtigung von Fahrbahnunebenheiten gemäß RVS-Richtlinien [12] [13] als für gute Neubaubedingungen in Hinblick auf die Fahrbahnunebenheit, als ausreichend eingestuft. Jedoch besteht keine Reserve für sich verschlechternde Fahrbahnbedingungen z.B. durch Spurrinnen.

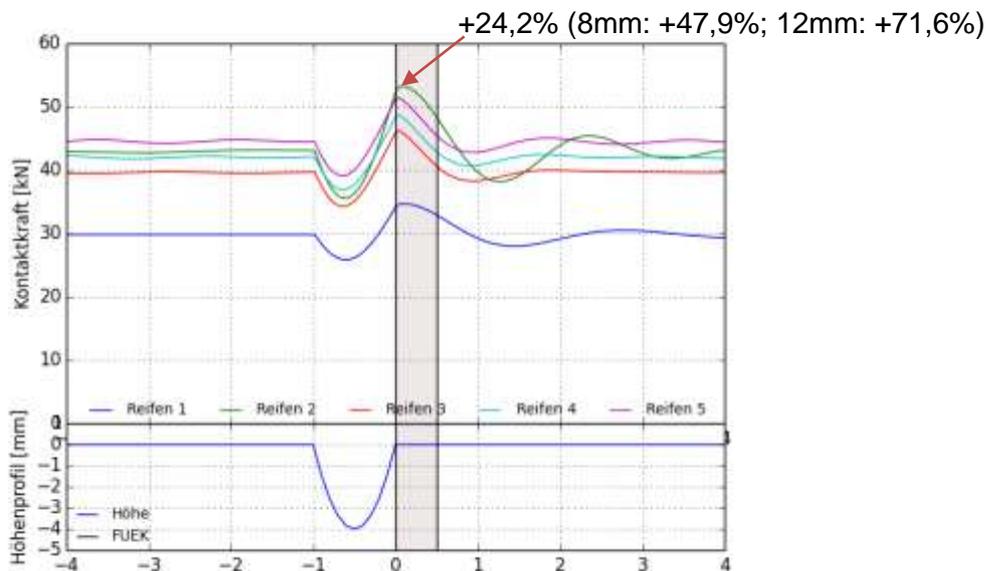
Bild 30 zeigt den Verlauf der Kontaktkräfte für einen Fahrbahnebenheit von 4mm bei eben anschließender FÜK. Die Kontaktkräfte sind hier bis zu 24,2% erhöht im Vergleich zu den statischen Achslasten. Bei einer Unebenheit von 8mm (Abnahmekriterium Betondecken) beträgt die Erhöhung bereits +47,9% und bei 12mm +71,6%.

Bild 30: Verlauf der Kontaktkräfte über den Weg bei einer mittels Mulde modellierten Fahrbahnebenheit von 4mm bei eben anschließender FÜK bei einer Vergleichsgeschwindigkeit von $v=80$ km/h; Ergebnisse für Unebenheiten von 8mm und 12mm in Klammer

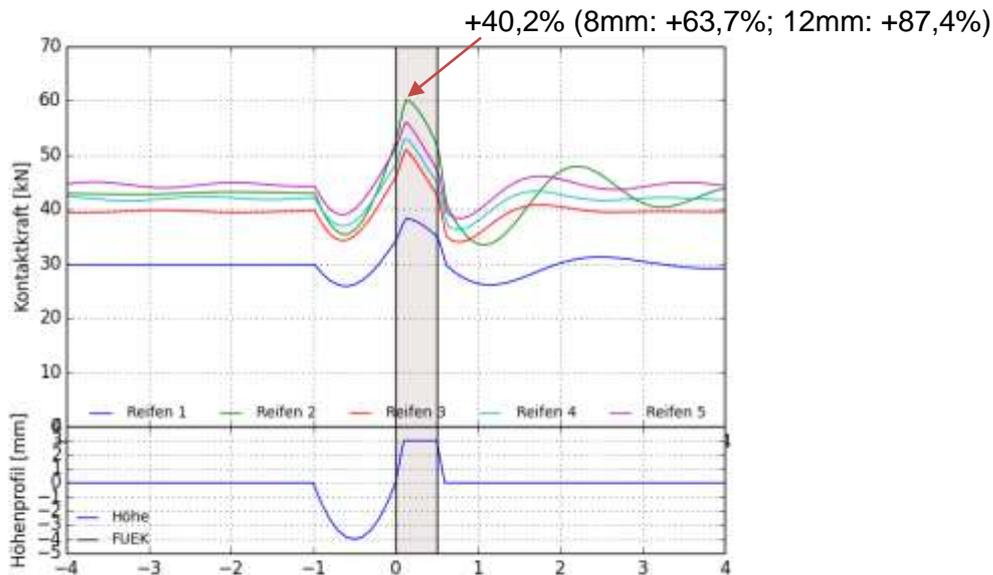
Für eine um 3mm herausstehende FÜK ergeben sich die dynamischen Kontaktkräfte wie in Bild 31 dargestellt. Bei einer Fahrbahnebenheit von 4mm sind die Kontaktkräfte im Vergleich zur statischen Achslast um +40,2% erhöht. Bei Unebenheiten von 8 und 12 mm ergeben sich Kontaktkrafterhöhungen von +63,7 und +87,4%.

Bild 31: Verlauf der Kontaktkräfte über den Weg bei einer mittels Mulde modellierten Fahrbahnunebenheit von 4mm bei um 3mm herausragender anschließender FÜK für eine Vergleichsgeschwindigkeit von $v=80$ km/h; Ergebnisse für Unebenheiten von 8mm und 12mm in Klammer

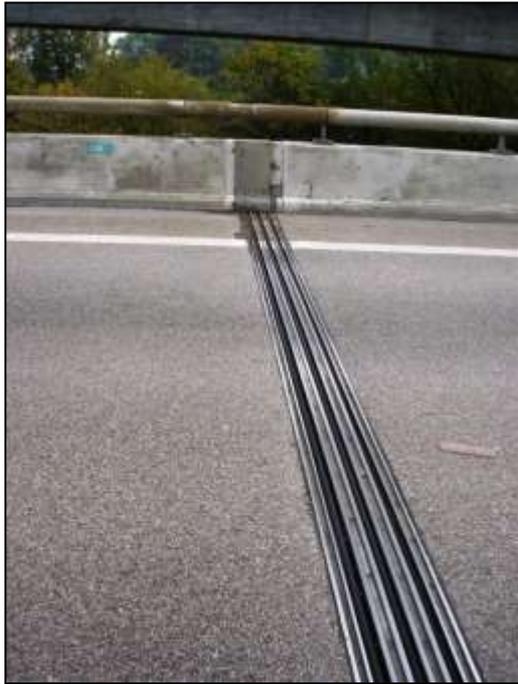
Gründe für Austausch: Bei diesem Fahrbahnübergang zeigte die Inspektion fortgeschrittene Korrosion. Bei Verkehr durch SLW waren erhebliche Schlaggeräusche wahrzunehmen (Vorspannverlust aufgrund des Verschleisses) und unplanmässige Bewegungen am Fahrbahnübergang erkennbar.

Abbildung 6: **Bestehende Modulardehnfuge LR 2**

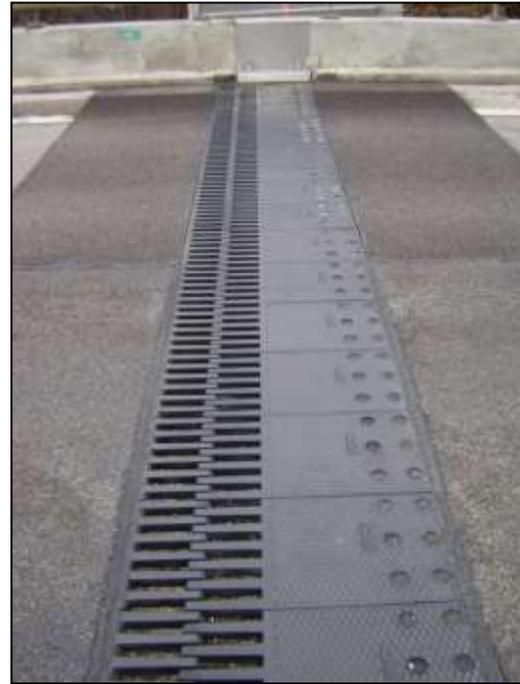
Abbildung 7: **Fertig eingebauter TENSA-FLEX Übergang**

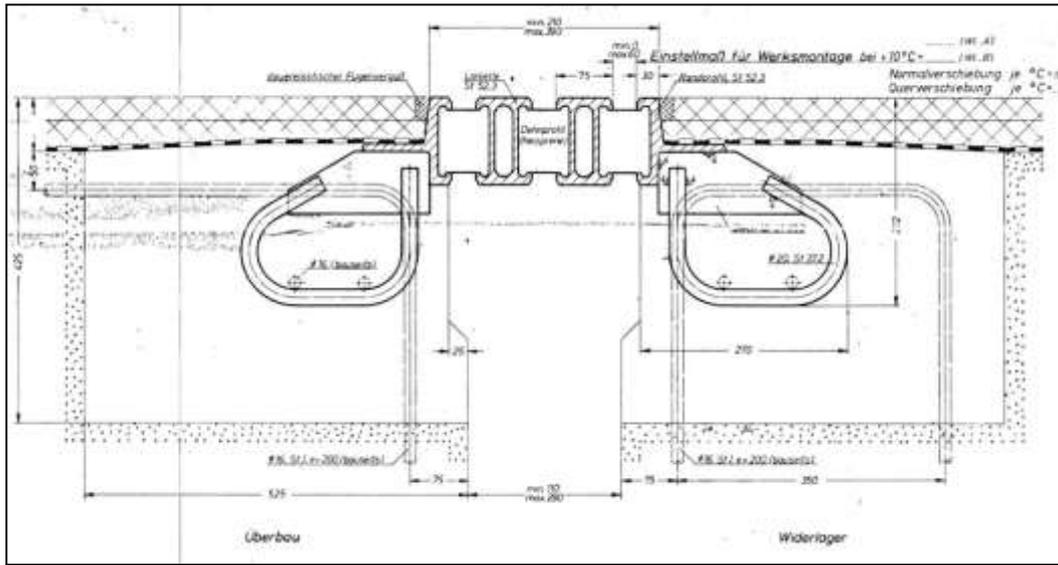
Bei diesem Projekt mussten drei Modulardehnfugen an der Hochstrasse in Wolfsburg ersetzt/ saniert werden, bei denen erhebliche Korrosionsschäden festgestellt wurden.

Abbildung 9: Bestehende FÜK, Typ - Maurer D180

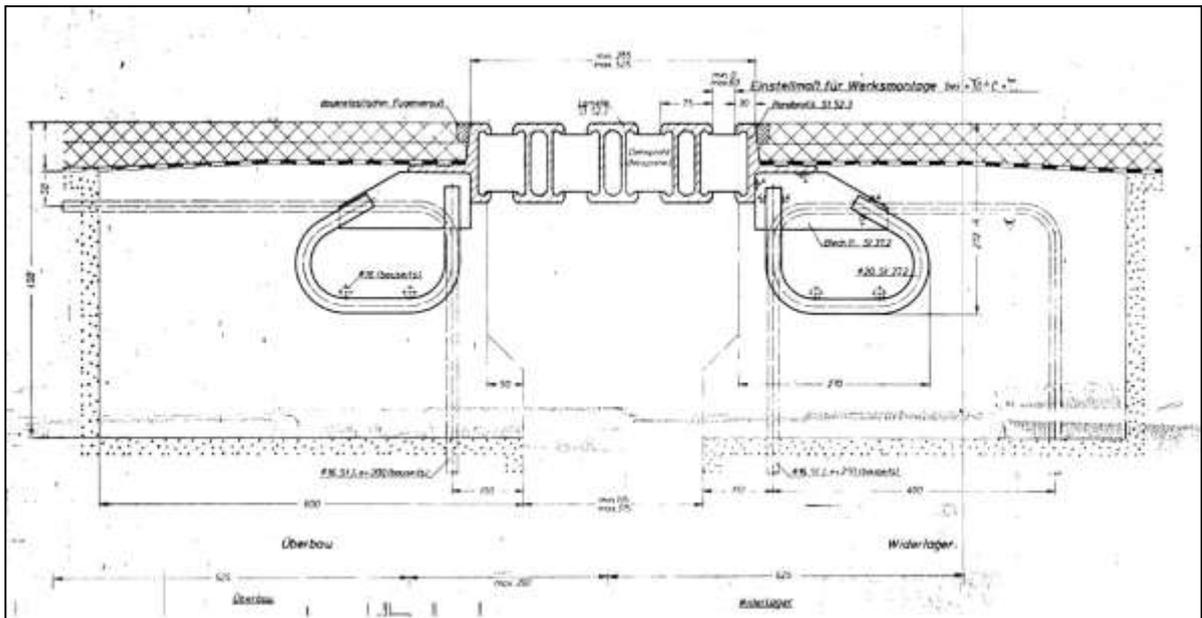
Abbildung 10: Bestehende FÜK, Typ - Maurer D240

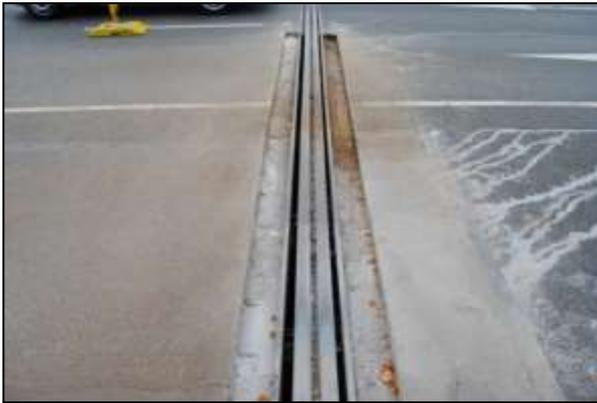
Abbildung 14: **Bestands-FÜK vor Ausbau**

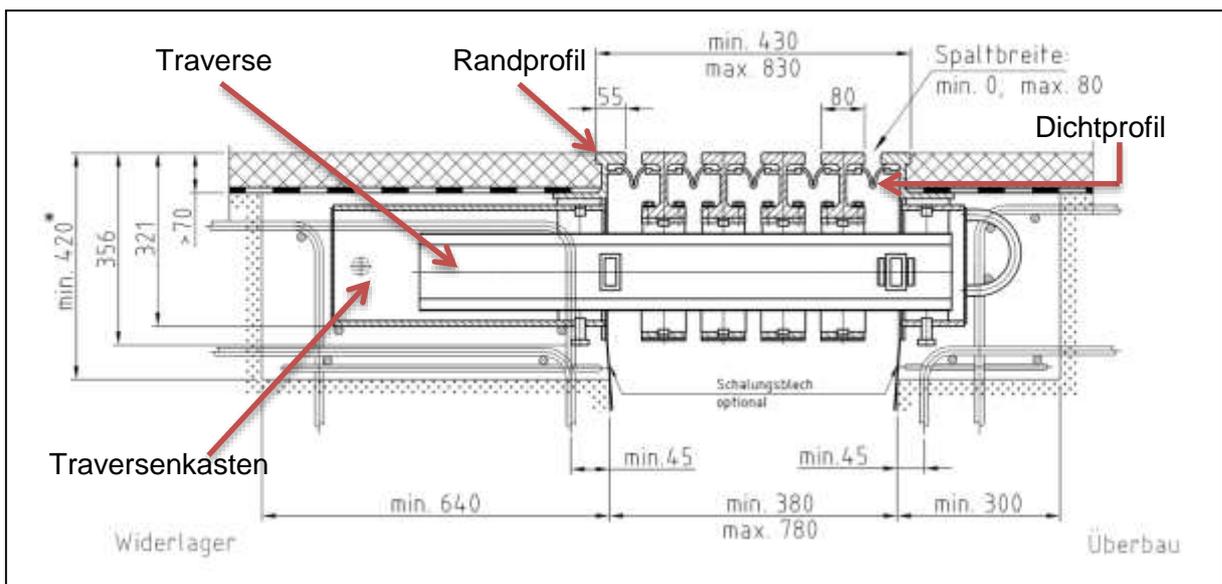
Abbildung 20: Darstellung der Bestands-Modulardehnfuge LR 5 (exemplarisch)

Aufgrund erhöhter Lärmemissionen und eines lauten, metallischen Schlagens wurde die mageba aufgefordert, eine Inspektion der Modulardehnfugen am Marsh Mills Viadukt durchzuführen. Im Zuge der Prüfung wurde eine Reihe von abgenutzten (unplanmässig bewegendenden) Komponenten unterhalb der Fugen festgestellt. Diese Abnutzung hat zu einem Verlust der Vorspannung im Fugensystem geführt, was sowohl Ursache für den erhöhten Verschleiss, als auch die Quelle der Geräuschemissionen war. Trotz des allgemein

schlechten Zustandes der Fugen konnten keine Anzeichen von Schäden an den Verankerungen der Fuge auf der Brücke und am Widerlager festgestellt werden. Somit konnten die Verankerungen, Traversenkästen und Randprofile in der Brücke verbleiben und „nur“ das Traversen/ Lamellenpaket musste getauscht werden.
